船舶事故調査報告書

令和6年8月28日

運輸安全委員会（海事専門部会）議決

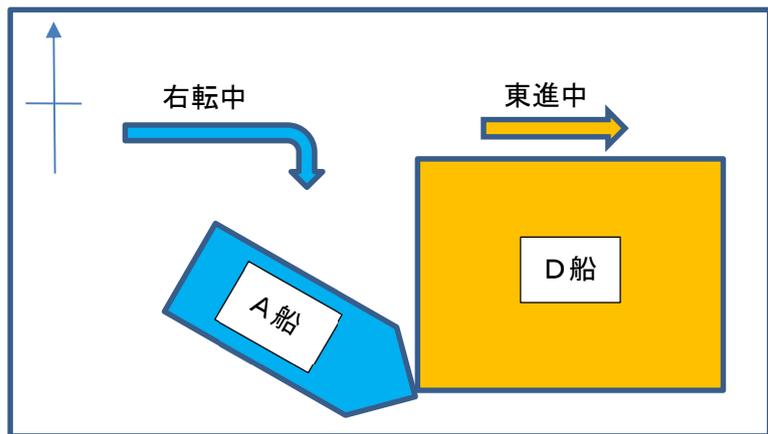
図1 A船とD船の衝突時の状況(イメージ)

船長Aは、22時49分ごろ、左舷船首方の西航レーンに反航船がいたこともあり、近寄ってくるように見えたB船引船列の進路を避けようと思い、減速しないまま右舵一杯を取って右転したところ、A船の左舷船首部とD船の右舷船尾部とが衝突した。(図1参照)

船長Aは、東航路の中央付近までの距離が約700mあったので、右舵一杯を取らずに、そのままの進路でB船引船列の左舷側を追い越していれば良かったと本事故後に思った。

船長Aは、目視のみでB船引船列の灯火によりB船引船列の動静や位置関係を確認していたものの、レーダーも使用していれば良かったと本事故後に思った。

<p><b>再発防止策</b></p>	<p>A社は、本事故後、再発防止策として、次の指導を行った。</p> <ul style="list-style-type: none"> <li>・ 他船を追い越す際は追越し信号を必ず吹鳴し、追越しが終了し、安全が確保されるまで、他船の動静監視に努める。</li> <li>・ 目視、目測のみでは相手船の位置関係等を勘違いするおそれがある</li> </ul>

るので、相手船の適切な情報を得るために目視に加え、レーダーを活用した見張りを行う。

- ・あらゆる海域において他船を追い越す場合、あらかじめ危険回避を想定した避航動作を定め、なおかつ、衝突の危険が生じる場合は、無理に追越しをしない。

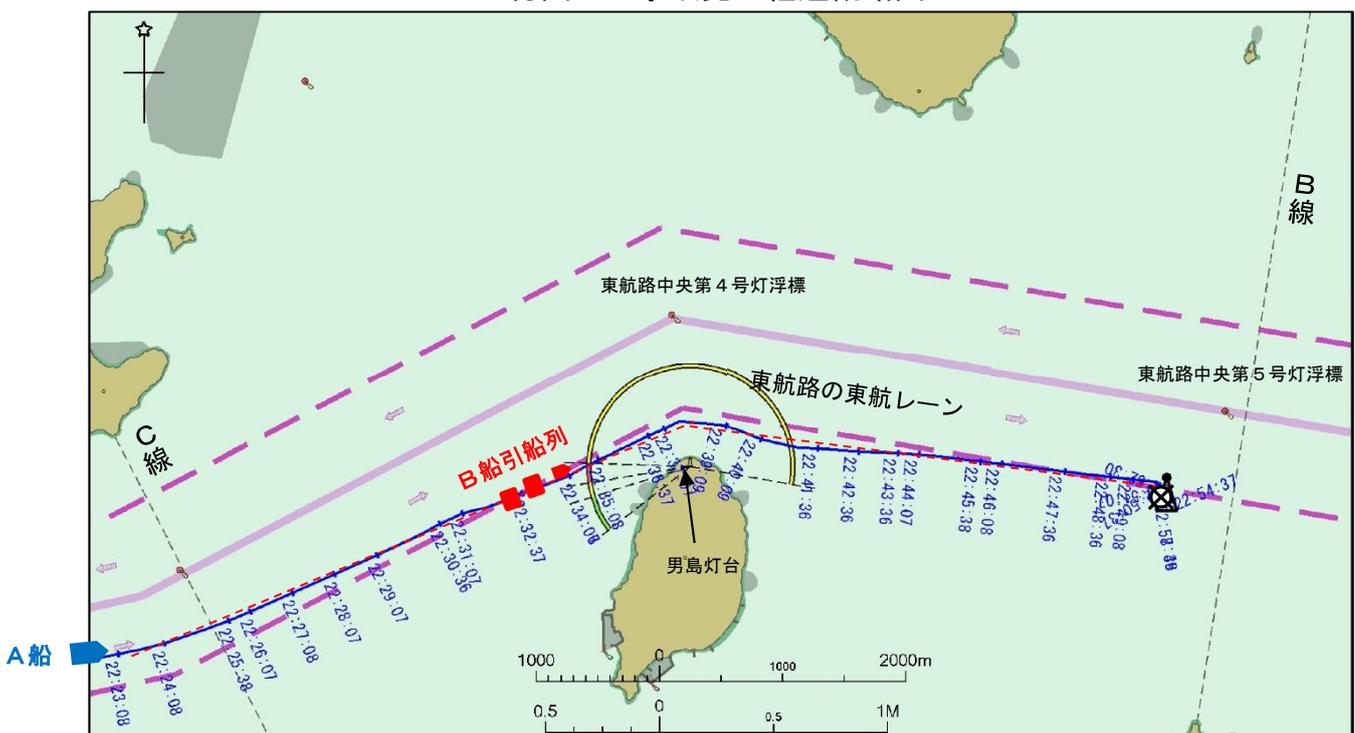
付図1 事故発生経過概略図

船長Aは、約9.8knの速力で、男木島東方沖の東航路を東進中、22時48分ごろ、約1.1knの速力で左舵約3°を取って左転したところ、B船の灯火を見て、B船引船列が左転してA船に近寄ってくるように感じた。

船長Bは、男木島北方沖の東航路の屈曲部で右転して東進中、左舷船尾方にB船引船列よりも速力の速いA船のマスト灯を認め、やがてA船の左舷灯が見えたので、衝突の危険を感じ、汽笛を吹鳴して注意喚起したもののA船がC船及びD船の陰に隠れて見えなくなった。

- ・追越し船の船長は、追い越される船舶の動静や位置関係を目視のみに頼らずレーダー及びGPSプロッターを適切に使用して確認するとともに、反航船等周囲の船舶の状況も確認しながら航行すること。
- ・追越し船の船長は、追い越される船舶に対して、定められた追越し信号を行うとともに、VHF無線電話で相互の操船意図を確認すること。
- ・追越し船の船長は、やむを得ず追い越される船舶に接近する状況に陥った場合、状況に応じて減速して追越しをやめ、その船舶から離れるなどの措置を採ること。
- ・追い越される船舶の船長は、自船の船尾方に速力の速い他船を認めたと際、追い越されることに留意し、追越し船からの信号等がなくても操船意図に疑問を持った場合、直ちにVHF無線電話等を用いてその意図を確認すること。
- ・長さが50m以上の船舶は、航路が定められている海域では航路内を航行すること。
