船舶事故調査報告書

令和6年8月28日
運輸安全委員会（海事専門部会）議決

事故種類	作業員負傷
発生日時	令和4年9月27日 13時25分ごろ
発生場所	鹿児島県西之表市西之表港西方沖 西之表港沖防波堤北灯台から真方位289°3海里付近 (概位 北緯30°45.6′ 東経130°55.6′)
事故の概要	引船挑洋丸は、海底調査作業中、滑車が作業員の頭部に落下し、作業員が負傷した。
事故調査の経過	令和5年1月30日、主管調査官（門司事務所）を指名 原因関係者から意見聴取手続実施済
事実情報 船種船名、総トン数 船舶番号、船舶所有者等	引船 挑洋丸、268トン 133568、D-Energy Network(株)（船舶所有者）、洞海マリンシステムズ(株)（運航管理者）（A社）
乗組員等に関する情報	船長、四級（航海） 作業長
負傷者	軽傷 1人（作業員A）
損傷	なし
気象・海象	気象：天気 曇り、風向 北、風力 2、視界 良好 海象：波高 約0.5m
事故の経過	<p>本船は、船長ほか7人が乗り組み、海底地質調査会社の作業長ほか作業員4人を乗せ、西之表港西方沖で漂泊しながら、海底表層の堆積物の試料を採取する作業に従事していた。</p> <p>本作業は、作業長の指揮の下、船尾から柱状採泥器（以下「採泥器」という。）を投入し、採泥器本体の自重により海底に突き刺すことにより、採泥器本体内に海底の堆積物を取り込ませた後、甲板上に揚収するものであった。</p> <p>甲板上で、採泥器を投入する位置まで移動させる際は、採泥器に取り付けた2本のワイヤのうち、一方のワイヤを船尾端に設置されたAフレームクレーンを介してメインウインチに、もう一方のワイヤをベビーウインチに巻き、採泥器の振れ回りを抑えるため、双方のワイヤを前後に張り合わせ、メインウインチの巻取りに合わせてベビーウインチに巻いたワイヤを繰り出していた。</p> <p>メインウインチに繋がるワイヤは、Aフレームクレーンに取り付けた滑車（以下「本件滑車」という。）に吊ったローラーシャックル（以下「本件シャックル」という。）を通していた。</p> <p>(図1、図2 参照)</p>

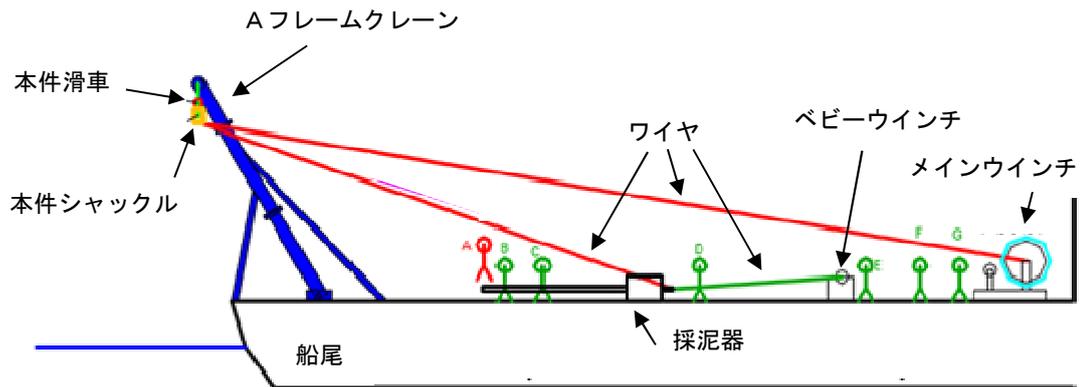
図1 作業状況

作業長は、採泥器を船尾方向に移動させようとして、ベビーウインチのワイヤを徐々に繰り出しながらメインウインチのワイヤを巻き取らせていたところ、ベビーウインチの繰出し速度よりもメインウインチのワイヤの巻き取り速度が速くなり、メインウインチのワイヤに過度な張力が掛かり始めたことに気付いた。

作業長は、メインウインチの巻き取り停止を指示したが間に合わず、本件滑車のフックが伸びてAフレームクレーンから落下し、本件シャックルが採泥器の振れ回りを抑えるため採泥器の先端部を保持していた作業員Aの頭部に当たった。

<p>作業員Aは、待機していた救急車により病院に搬送され、頭部裂傷と診断された。</p> <p>作業長は、午前の作業開始前には綿密な打合せを行って作業に臨んだが、昼休憩後の作業再開時に交替したメインウインチの操作員との打合せが十分でなかったため、操作指示の伝達が円滑でなかったかもしれないと本事故後に思った。</p>
<p>分析</p>	<p>本船は、漂泊して海底調査作業中、二つのウインチを使用して前後に張り合わせながら採泥器を船尾方向に移動する際、二つのウインチの巻取りと繰出しの速度に差が生じ、ワイヤに過度な張力が掛かったことから、作業長がウインチの巻取り停止を指示したものの間に合わず、本件滑車のフックが伸びて落下し、本件シャックルが作業員Aの頭部に当たったものと考えられる。</p> <p>作業長は、交替したメインウインチの操作員との打合せが十分でなかったことから、作業長の指示がメインウインチの操作員に円滑に伝わらず、巻取りと繰出しの速度に差が生じ、ワイヤに過度な張力が掛かったものと考えられる。</p>
<p>原因</p>	<p>本事故は、本船が漂泊して海底調査作業中、二つのウインチを使用して前後に張り合わせながら採泥器を船尾方向に移動する際、二つのウインチの巻取りと繰出しの速度に差が生じ、メインウインチに繋がるワイヤに過度な張力が掛かったため、本件滑車のフックが伸びて落下し、本件シャックルが作業員Aの頭部に当たったことにより発生したものと考えられる。</p>
<p>再発防止策</p>	<p>今後の同種事故等の再発防止に役立つ事項として、次のことが考えられる。</p> <ul style="list-style-type: none"> ・ 作業長は、作業開始前に、作業員との間で作業手順や操作指示の要領について、十分な打合せを行うとともに、途中で作業員が交替する場合には、作業再開前に交替後の作業員が打合せ内容を十分に理解していることを確認すること。
