船舶事故調査報告書

令和6年8月28日  
運輸安全委員会（海事専門部会）議決

事故種類	衝突
発生日時	令和5年3月25日 12時15分ごろ
発生場所	関門港 <sup>ひびきしんこう</sup> 響新港区響灘西5号岸壁 響新港東1号防波堤西灯台から真方位203° 1.3海里（M）付近 （概位 北緯33° 56.0′ 東経130° 45.9′）
事故の概要	貨物船 <sup>オオサカ ヴォイジャー</sup> OSAKA VOYAGERは、出港操船中、係船中の貨物船さくらに衝突した。
事故調査の経過	令和5年3月29日、主管調査官（門司事務所）を指名 原因関係者から意見聴取手続実施済
事実情報 船種船名、総トン数 船舶番号、船舶所有者等	A 貨物船 OSAKA VOYAGER（大韓民国籍）、7,447トン 9329576（IMO番号）、SINOKOR MERCHANT MARINE CO, LTD. B 貨物船 さくら、2,507トン 142718、誠洋汽船株式会社（B社）
乗組員等に関する情報	A 船長A（大韓民国籍）、一級航海士免状（大韓民国発給） B 船長B、四級（航海）
負傷者	なし
損傷	A 左舷船首部から船尾部にかけての外板に擦過傷 B 右舷船首部から船尾部にかけての外板に凹損及び擦過傷
気象・海象	気象：天気 晴れ、風向 北、風力 4、視界 良好 海象：波高 約0.5m、潮汐 上げ潮の初期
事故の経過	A船は、船長Aほか17人（大韓民国籍8人、フィリピン共和国籍9人）が乗り組み、関門港響新港区西6号岸壁にてコンテナの搭載作業を終え、離岸作業を開始した。 船長Aは、当日朝着岸した際にバウスラスタが故障して使用できなくなっていたので、出港支援に使用する目的でタグボート1隻を手配していた。 船長Aは、A船の右舷船尾をタグボートに引かせ、船尾方の西5号岸壁（以下「本件岸壁」という。）に係船中のB船との距離を約20～30m空けて通過できるように船尾を離し、主機関を後進としてB船を通過した後、右回頭して港外へ向かう針路とする予定であった。 船長Aは、タグボートに右舷船尾を引かせ、主機を後進としてB船の北側に移動を始めたが、北風の影響を受けて急激にB船側に圧流される状況となり、B船との衝突が避けられないと思い、被害が最小限になるよう、A船とB船がなるべく平行になるよう操船し、B船の右

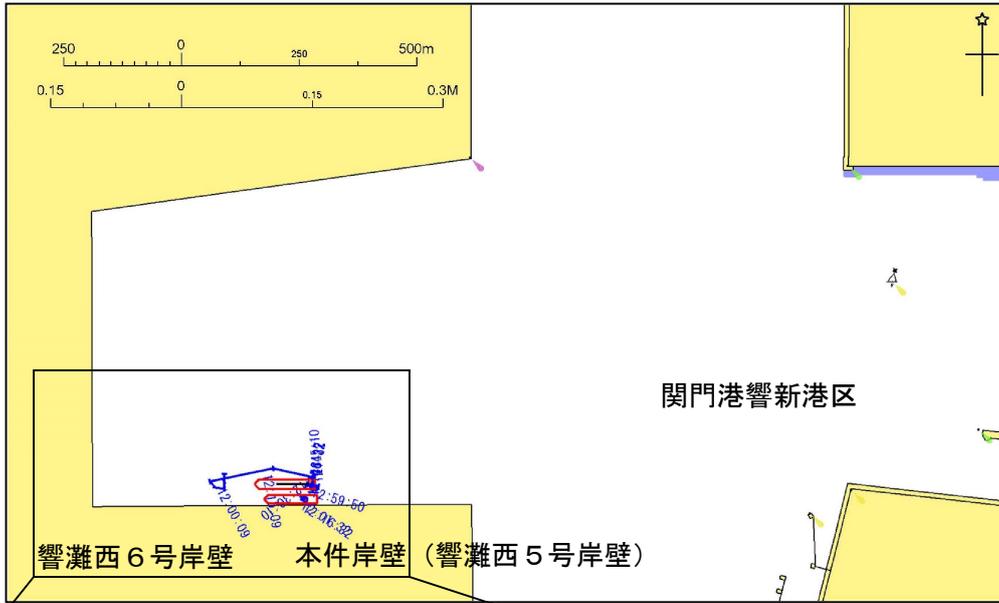
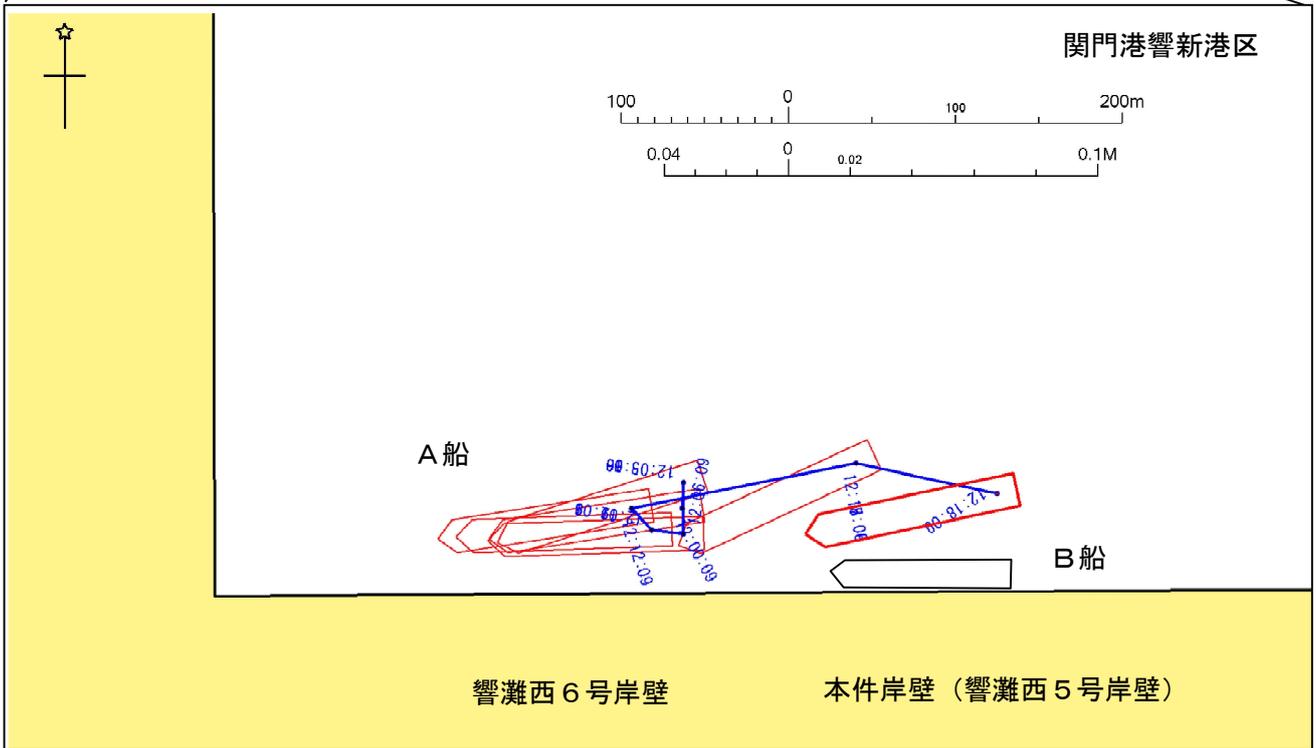
付図1 事故発生経過概略図

<p>舷にA船の左舷がほぼ平行な状態で圧着した。</p> <p>船長Aは、A船をB船から離そうとして操船したが、タグボート1隻だけでは離れることができず、2隻目のタグボートを手配した。</p> <p>A船は、2隻のタグボートの支援を受けてB船から離れ、離岸した岸壁に再度着岸した。</p> <p>船長Aは、バウスラスターが使用できない状況であったので、タグボートを1隻使用して離岸しようと考えていたが、北風が強い状況であったのでタグボートを2隻使用すれば良かったと、本事故後に思った。</p> <p>B船は、船長Bほか8人が乗り組み、コンテナの荷揚げ作業の目的で本件岸壁に左舷着けしており、A船の離岸時には船長B含む乗組員がA船の離岸の様子を注視していたが、どうすることもできなかった。</p> <p>(付図1 事故発生経過概略図 参照)</p>
<p><b>分析</b></p>	<p>A船は、バウスラスターの故障によりタグボート1隻を使用して出港操船中、強い北寄りの風を右舷方から受ける状況下、船長Aが、タグボート1隻の支援があれば安全に離岸できると思い、タグボート1隻の支援で離岸しようとしたことから、北風により圧流され、本件岸壁に係留中のB船に衝突したものと考えられる。</p>
<p><b>原因</b></p>	<p>本事故は、A船がバウスラスターの故障によりタグボート1隻を使用して出港操船中、北風を右舷方から受ける状況下、船長Aが、タグボート1隻の支援があれば安全に離岸できると思い、タグボート1隻の支援で離岸しようとしたため、北風により圧流され、A船が本件岸壁に係留中のB船に衝突したものと考えられる。</p>
<p><b>再発防止策</b></p>	<p>今後の同種事故等の再発防止に役立つ事項として、次のことが考えられる。</p> <ul style="list-style-type: none"> <li>・ 風圧の影響を受けやすい側面積が大きなコンテナ船等の船長は、強い風を岸壁と反対側から受けながら離岸する場合、付近停泊船等との衝突や接触の不安を感じる際は、躊躇なくタグボートを1隻のみならず複数使用すること。</li> </ul>
