船舶事故調査報告書

令和6年8月28日
運輸安全委員会（海事専門部会）議決

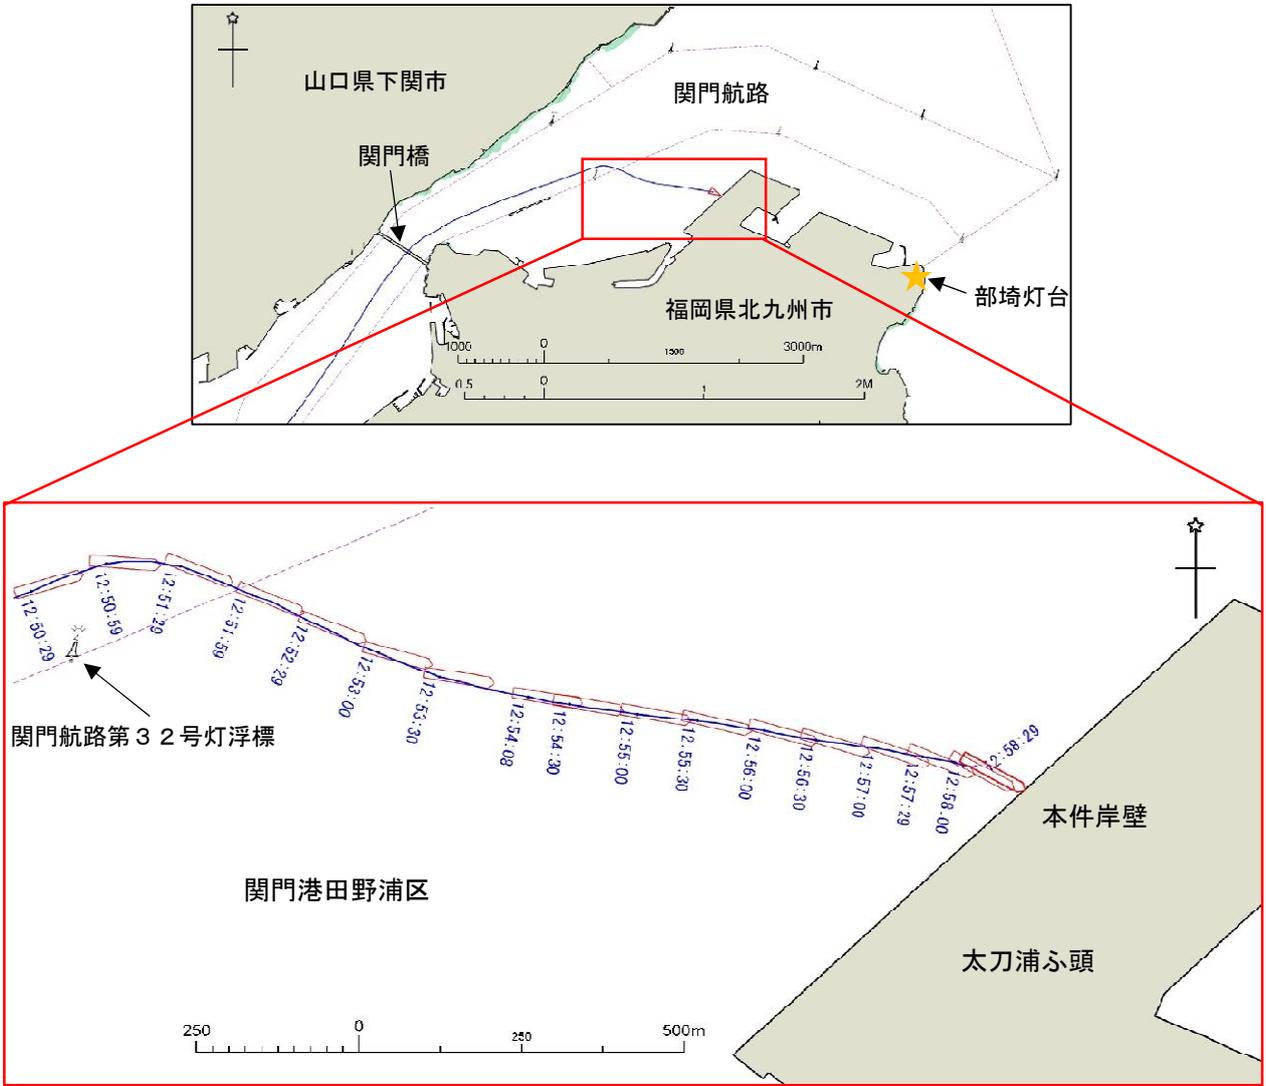
付図1 航行経路図

<p>連絡を受けながら東南東進を続け、ふだんどおり、本件岸壁まで約60mに達したところで左舷錨を投下したところ、突然、風速18m/sの西からの風を右舷船尾方から受け、船尾部が左舷方に振れ始めた。</p> <p>船長は、直ちに操舵手と操船を交替し、主機を後進として左舵一杯、バウスラスターを左舷方一杯に作動させたが、左旋回できずに本船が本件岸壁に向かって圧流されるのを認めた。</p> <p>船長は、衝突の危険を感じ、左舵一杯、バウスラスターを左舷方一杯に作動させたまま主機を全速力後進としたものの、本船の球状船首が本件岸壁に衝突した。</p> <p>本船は、後進及び左旋回を始めたので、船長が後進しながら左旋回を続けて本件岸壁と並行の状態にした後、本件岸壁に着岸した。</p> <p>船長は、本船及び本件岸壁の損傷状況を確認した後、本事故の発生をA社及び運航会社に連絡した。</p> <p>船長は、本事故の発生を海上保安庁に通報していなかった。</p> <p>(付図1 航行経路図 参照)</p> <p>船長は、強風注意報が発表されており、西寄りの風を船尾方から受けることは分かっていたので、突風による本件岸壁側への圧流を考慮し、着岸作業を中止して錨地等で更に風が弱まるまで待機していれば良かったと本事故後に思った。</p>
<p>分析</p>	<p>本船は、強風注意報発表下、西風を右舷船尾方から受けながら着岸作業中、船長が、着岸作業が困難となるほど風が強くなることはないと思い、ふだんどおり本件岸壁直前で用錨回頭したことから、西からの突風により船尾部が左旋回し態勢を立て直そうとしたものの、制御できないまま圧流され、球状船首が本件岸壁に衝突したものと考えられる。</p> <p>船長は、風速が一時的に11m/sまで弱まったことから、着岸作業が困難となるほど風が強くなることはないと思ったものと考えられる。</p>
<p>原因</p>	<p>本事故は、強風注意報発表下、本船が、西風を右舷船尾方から受けながら着岸作業中、船長が、着岸作業が困難となるほど風が強くなることはないと思い、ふだんどおり本件岸壁直前で用錨回頭したため、西からの突風による船尾部の左旋回を制御できないまま圧流され、本件岸壁に衝突したものと考えられる。</p>
