船舶事故調査報告書

令和6年8月28日

運輸安全委員会（海事専門部会）議決

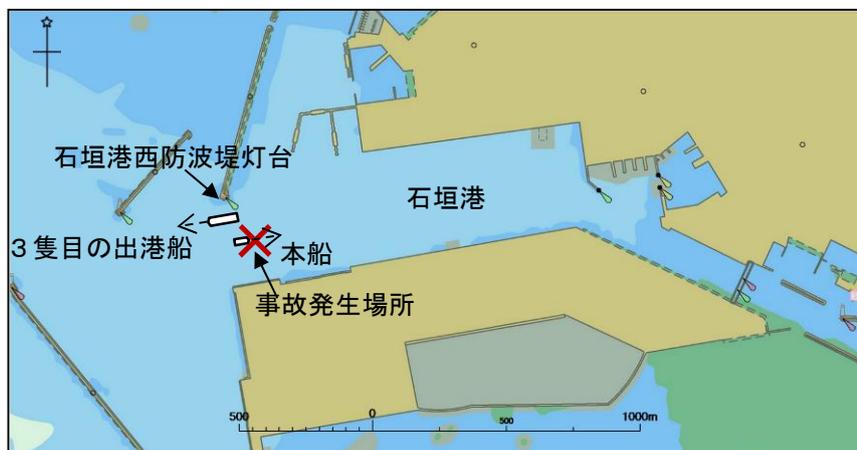
図1 事故発生場所概略図

本事故発生場所付近は、北方の石垣港西防波堤（距離約200m）及び南方の岸壁（距離約170m）に挟まれていた。（図1参照）

本事故発生場所付近は、防波堤及び岸壁に挟まれていたことから、反射波の発生しやすい場所であったと考えられ、本事故当時、複数の航走波及び岸壁からの反射波が重なるなどし、通航船舶の航走波等による高い波が発生した可能性があると考えられる。
