船舶事故調査報告書

令和6年8月28日
運輸安全委員会（海事専門部会）議決

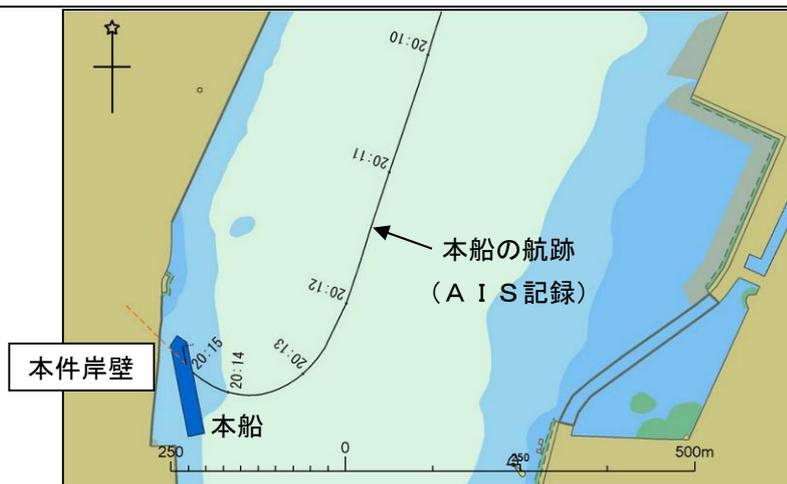
事故種類	衝突（岸壁）
発生日時	令和5年8月14日 20時17分ごろ
発生場所	鹿児島県奄美市名瀬港本港地区1号岸壁 名瀬港西防波堤灯台から真方位202° 1,280m付近 （概位 北緯28° 23.3′ 東経129° 29.7′）
事故の概要	貨客船兼自動車渡船クイーンコーラルクロスは、着岸操船中、岸壁に衝突した。
事故調査の経過	令和5年9月15日、主管調査官（那覇事務所）を指名原因関係者から意見聴取手続実施済
事実情報 船種船名、総トン数 船舶番号、船舶所有者等	貨客船兼自動車渡船 クイーンコーラルクロス、7,914トン 144050、独立行政法人鉄道建設・運輸施設整備支援機構、マリックスライン株式会社（A社）
乗組員等に関する情報	船長、一級（航海）
負傷者	なし
損傷	本船 左舷船尾部外板に凹損及び擦過傷 岸壁 車輪止めに圧壊
気象・海象	気象：天気 晴れ、風向 南、風速 約1.3m/s、視界 良好 海象：海上 平穏、潮汐 下げ潮の初期
事故の経過	<p>本船は、船長ほか27人が乗り組み、旅客213人を乗せ、車両17台を積載し、南北に延びる名瀬港本港地区1号岸壁（以下「本件岸壁」という。）に出船左舷着けで着岸する目的で、同岸壁の東方を南南西進していた。</p> <p>本船は、船橋において、船長が操船指揮をとり、航海士1人（以下「航海士A」という。）がエンジンテレグラフを操作し、甲板手が操舵に当たり、船長が自らスラスターの操作に当たっていた。</p> <p>船長は、左舷ウイング（船橋から左舷に突き出した構造部分）において、本船が本件岸壁東方約250mに接近したところで、航海士Aに主機を半速力前進、甲板手に右舵一杯を指示し、スターンスラスターの出力を左方100%として右回頭を開始した。</p> <p>船長は、本船が反転して船首が北北西方を向き、本件岸壁までの距離が船首約10m、船尾約30mとなったところで、本件岸壁と平行に停止させようとし、舵中央、一旦主機の停止を指示した後、微速力後進を指示した。（図1参照）</p>

図1 本船の着岸状況

本船は、着岸操船中、船長が、前進で右回頭しながら、船体を本件岸壁と平行に停止させようとした際、不意に声を掛けられた左舷船尾方を振り向き確認しようとし、スターンスラスタの出力を左方100%とした状態のままにして回頭惰力を止めることを忘れたことから、本船の左舷船尾部が本件岸壁に急速に接近していることに気付

<p>くのが遅れ、同スラスタを右方に操作したものの、左舷船尾部が本件岸壁に衝突したものと考えられる。</p>
原因	<p>本事故は、夜間、本船が、着岸操船中、船長が、前進で右回頭しながら、船体を本件岸壁と平行に停止させようとした際、不意に声を掛けられた左舷船尾方を振り向き確認しようとし、スターンスラスタの出力を左方100%とした状態のままにして回頭惰力を止めることを忘れたため、本船の左舷船尾部が本件岸壁に急速に接近していることに気付くのが遅れ、同スラスタを右方に操作したものの、左舷船尾部が本件岸壁に衝突したものと考えられる。</p>
再発防止策	<p>A社は、本事故後、船長に次の改善措置を採ることを指示した。</p> <ol style="list-style-type: none"> (1) 乗組員に船員服務規程の船内秩序を再度認識するよう指導した。 (2) 操船中は、他部署乗組員の船橋及びウイングへの立入りを禁止した。 (3) 乗組員に節度ある飲酒とするように注意喚起した。 <p>今後の同種事故等の再発防止及び被害の軽減に役立つ事項として、次のことが考えられる。</p> <ul style="list-style-type: none"> ・ 船長は、離着岸操船中、操船以外のことに意識を向けることなく操船に集中し、常に自船の主機及びスラスタの操作状態、接岸速度、岸壁との距離等を把握すること。 ・ 船長は、離着岸操船中、船橋配置の乗組員が、船体の動きに対し、主機及びスラスタの操作状態等に疑問を感じた場合、直ちに躊躇なく船長に報告する体制を構築すること。 ・ 船長は、事故が発生した場合、直ちに海上保安庁に通報すること。
