船舶事故調査報告書

令和6年8月28日

運輸安全委員会（海事専門部会）議決

| 事故種類 | のり養殖筏損傷 |

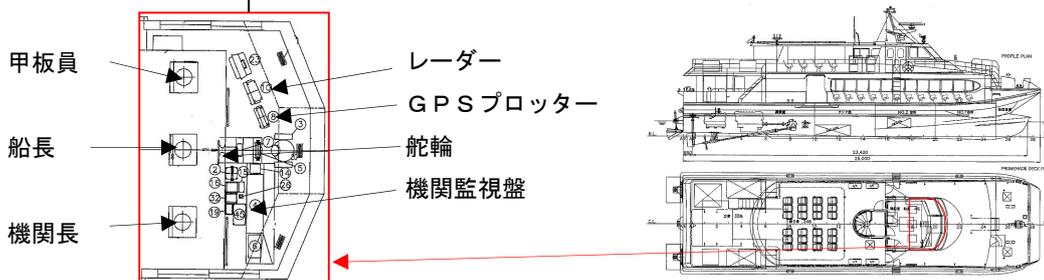
図1 一般配置図及び操舵室配置図

本船は、船長ほか2人が乗り組み、旅客8人を乗せ、鳥羽港を和具漁港へ向けて発航し、船長が操舵室中央にある操縦席に座って手動操舵で操船を行い、機関長が同室右舷側の椅子に、甲板員が同室左舷側の椅子にそれぞれ腰を掛け、約2.1ノットの対地速力で菅島北岸沖に向けて東進した。(図2参照)

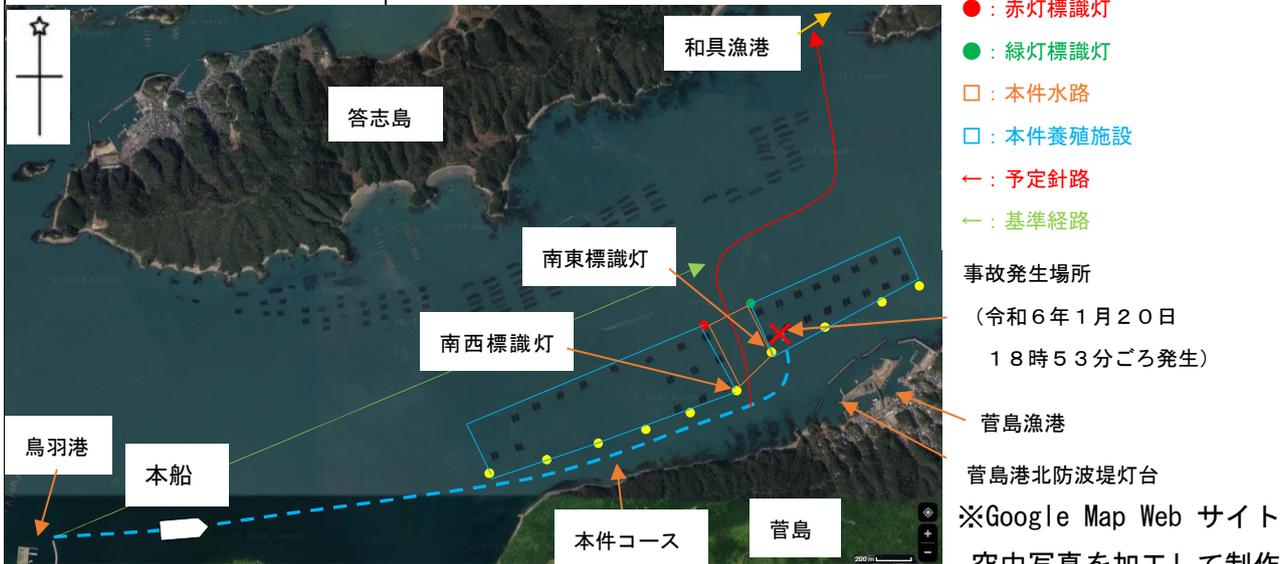
図2 事故発生場所概略図

2台ののり養殖施設には、黄色の標識灯が本件水路の南西端（以下「南西標識灯」という。）より西南西方に約6個及び本件水路の南東端（以下「南東標識灯」という。）より東北東方に約4個が並んで設置され、南西標識灯と南東標識灯の間が本件水路の南側の出入口であり、本件水路の北西端には赤色の標識灯が、北東端には緑色の標識灯がそれぞれ設置されていた。

船長は、本件コースを東北東進中、左舷側に見て左転する予定の南西標識灯を目視及びレーダーにより左舷船首方に認めていたが、急な降雨により視界が悪化し、うねりが大きくなり、レーダーの物標の映像が降雨及び海面の反射で消えていたものの、変針予定場所の南西標識灯が見えており、自身の経験から視界がすぐに回復すると思い、目視で南西標識灯の確認に重点を置いて見張りをを行い、航行を続けた。

船長は、目視のみで、東北東側ののり養殖施設の黄灯を見て南西標識灯と思い込み、同黄灯を左舷側に見て左舵約15°を取って左転中、甲板員からのり網がある旨の報告を受け、両舷主機を中立運転とし、舵を中央に戻して、機関長からも同様の報告を受け、自らも前方に同網を認めた。

本船は、本件水路の東側養殖筏のうち、南南東にある筏（以下「本件筏」という。）のアンカーロープを推進器に巻き込み、本件筏に進入した。

船長は、南西標識灯及び南東標識灯の灯質が両方共に点滅（光を発生するときと暗いときとの時間が同じ）であると思っていたが、周囲を見て、南西標識灯の灯質がフラッシュ（一定間隔ごとに一回の光を発生）であり、目視した黄灯が南東標識灯であることを知った。

| 分析 | <p>本船は、降雨により視程が低下し、波浪によりレーダーの海面反射が強い状況下、本件コースを東北東進中、船長が、目視のみで、南東標識灯を南西標識灯であると思い込み、南東標識灯を左舷方に見て左転したことから、本件筏に接近し、両舷主機を中立運転としたもの間に合わず、本件筏に進入し、本件筏が損傷したものと考えられる。</p> <p>船長は、次のことが影響したことから、視線を周囲やレーダーに変えているうちに目視のみで、南東標識灯を南西標識灯であると思い込んだものと考えられる。</p> <ul style="list-style-type: none"> ① 降雨等により視程が低下したこと。 ② 降雨及び海面の反射が強くなり抑制できずにレーダーの物標の映像が消えてしまったこと。 ③ GPSプロッターによる船位の確認を行わなかったこと。 ④ 南東標識灯及び南西標識灯に灯質の相違があることを知らなかったこと。 <p>船長は、視程が低下したとき、変針予定場所の黄灯が見えており、自身の経験から視界がすぐに回復すると思ったことから、同じ速力で続航したものと考えられる。</p> <p>船長は、本件コースも基準経路であると思っていたことから、基準経路以外の経路を航行しようとするとき、事前に運航管理者と協議していなかったものと考えられる。</p> <p>船長は、発航前に具体的な予定経路を示しておらず、乗組員2人による継続的な船位及び周囲の情報提供等を得られなかったものと考えられる。</p> |
| 原因 | <p>本事故は、夜間、本船が、降雨により視程が低下し、波浪によりレーダーの海面反射が強い状況下、本件コースを東北東進中、船長が目視のみで、南東標識灯を南西標識灯であると思い込み、南東標識灯を左舷方に見て左転したため、本件筏に接近し、両舷主機を中立運転としたもの間に合わず、本件筏に進入したことにより発生したものと考えられる。</p> |

| 再発防止策 | <p>A市は、本事故後、乗組員に対し、次の項目について、研修を実施し、今後も定期的に安全教育研修を実施することとした。</p> <ul style="list-style-type: none"> ① 運航基準図別図を活用する。 ② 基準航路を外れる場合の報告及び記録をする。 ③ 運航安全管理規程、運航基準の教育訓練を行う。 ④ 航海計器による船位確認、見張りを徹底する。 <p>今後の同種事故等の再発防止に役立つ事項として、次のことが考えられる。</p> <ul style="list-style-type: none"> ・船長は、降雨等で視界が不良の場合は、目視のみで見張りを行わず、GPSプロッター等を活用して船位の確認を適切に行うこ |

と。

- ・ 船長は、安全管理規程の運航基準に従い、基準経路以外を航行する場合には事前に運航管理者に報告すること、また、視界制限状態となった場合、安全な速力まで減速し、必要に応じて停止すること。
- ・ 船長は、発航前に具体的な予定経路を示すなどして乗組員による継続的な船位及び周囲の情報提供等を得られるよう、効果的なコミュニケーション環境を維持するよう努めること。
