# 船舶事故調査報告書

事故種類	乗揚
発生日時	令和6年3月18日 17時05分ごろ
発生場所	東京都三宅村阿古漁港 阿古港突堤灯台から真方位123° 160m付近 (概位 北緯34° 04.1' 東経139° 28.7')
事故の概要	漁船大浦丸は、阿古漁港に入港中、消波ブロックに乗り揚げた。 大浦丸は、乗組員1人が死亡し、船体が破断した。
事故調査の経過	令和6年4月26日、本事故の調査を担当する主管調査官（横浜事務所）ほか1人の地方事故調査官を指名した。 原因関係者から意見聴取を行った。
事実情報 船種船名、総トン数 船舶番号、船舶所有者等 L×B×D、船質 機関、出力、進水等	漁船 大浦丸、9.7トン KN2-1665（漁船登録番号）、個人所有 12.35m (Lr) × 3.89m × 1.25m、FRP ディーゼル機関、502kW、平成14年6月20日 第235-45317号（船舶検査済票の番号）
乗組員等に関する情報	船長 39歳 一級小型船舶操縦士・特殊小型船舶操縦士・特定 免許登録日 平成15年3月7日 免許証交付日 令和4年3月30日 (令和10年3月6日まで有効)
死傷者等	死亡 1人（乗組員）
損傷	船体破断（全損） (写真1 参照)

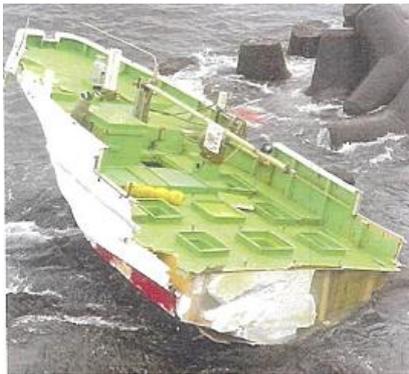
写真1 船首部（船長所属の漁業協同組合提供）

本船は波により消波ブロックに打ちつけられて船体が破断した。

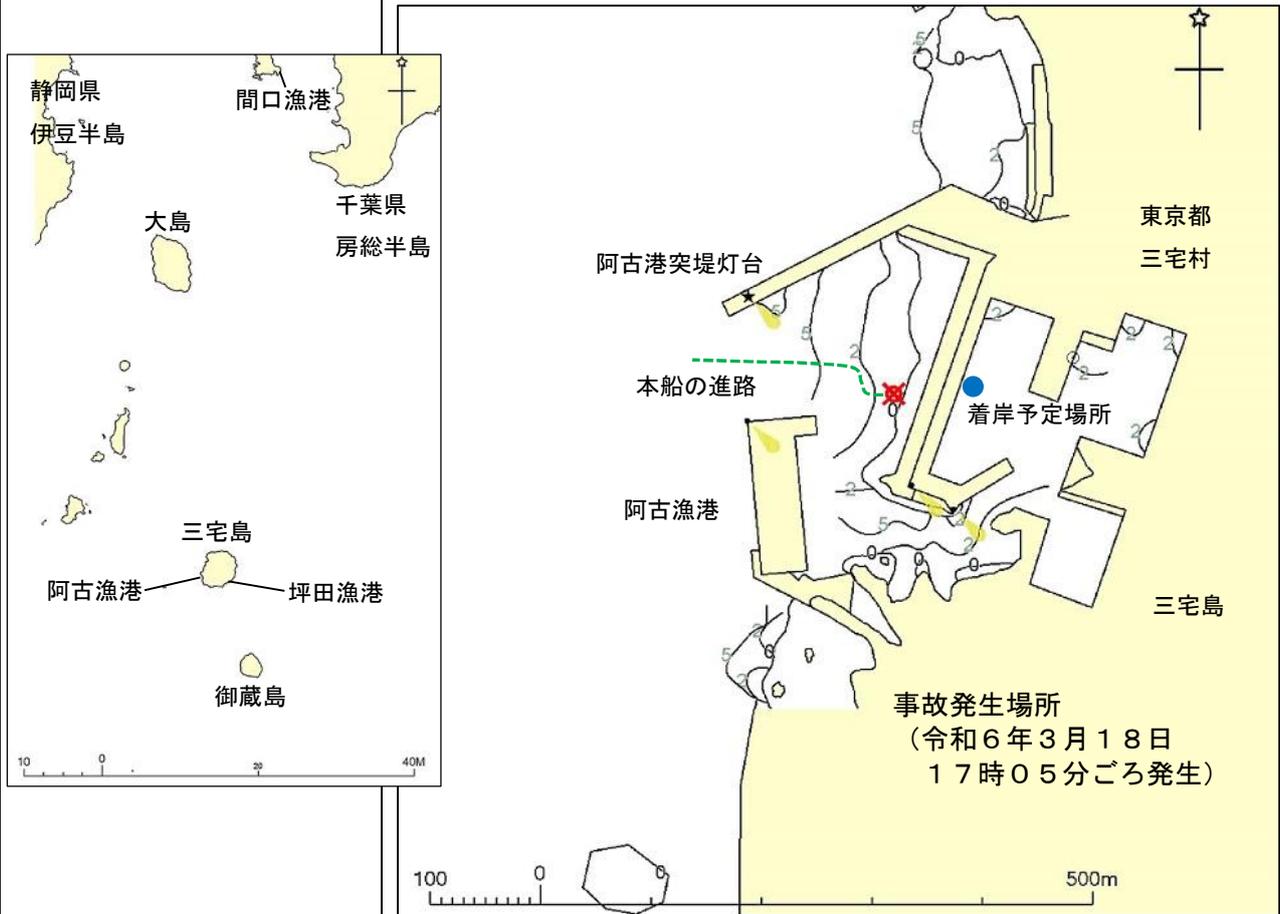
図2 事故発生経過概略図

本船は、港口が西方に開いた阿古漁港に減速して東進し入港した後、港奥に向けて右転していたところ、同漁港の港口を通過した付近で西方からの追い波を船尾部に受けて、船首が南方に向いた状態のまま意図した操船ができず、17時05分ごろ同漁港中央の防波堤西側の消波ブロックに左舷側から乗り揚げた。(図2参照)

<p>り、船首が南方に向いた状態のまま舵が効かなくなって意図した操船ができず、船尾部が横滑りした可能性があると考えられる。</p> <p>船長は、本事故当時と同程度の風波の状況で阿古漁港に入港した経験がなかったことから、入手可能な風波の予報値により、同漁港への入港の可否を判断する必要があったものと考えられる。</p> <p>船長は、間口漁港出航後に発表されていた強風注意報、波浪注意報及び海上強風警報による風波の予報値を確認しなかったものと考えられる。</p> <p>船長は、乗揚後、船体の損傷状況等が不明な場合、まずは乗組員を安全な場所に避難させる必要があったものと考えられる。</p> <p>船長は、本船から消波ブロックに飛び移る際、救命胴衣を着用していなかったものと考えられるが、暴露甲板上に出る際に救命胴衣を着用しなければならなかった。</p>
<p><b>原因</b></p>	<p>本事故は、本船が、海上強風警報が発表されている状況下、阿古漁港に入港する際、船尾から追い波を受けながら入港したため、操船不能に陥り、同漁港中央の防波堤西側の消波ブロックに乗り揚げたものと考えられる。</p>
<p><b>再発防止策</b></p>	<p>今後の同種事故等の再発防止及び被害の軽減に役立つ事項として、次のことが考えられる。</p> <ul style="list-style-type: none"> <li>・ 船長は、航行予定海域で発表されている最新の気象・海象に係る情報を入手した上で、入港の可否を判断すること。特に、船尾から高い波を受ける場合は、保針が困難になるおそれがあることに留意すること。</li> <li>・ 船長は、乗揚後、船体の損傷状況等が不明な場合、まずは乗組員を安全な場所に避難させること。</li> <li>・ 小型船舶の乗船者は、暴露甲板上においては救命胴衣を着用すること。</li> </ul>
