# 船舶事故調査報告書

| 事故種類 | 衝突 |
| 発生日時 | 令和5年11月4日 09時18分ごろ |
| 発生場所 | 兵庫県姫路市家島北東方沖<br>尾崎鼻灯台から真方位054° 1.8海里（M）付近<br>（概位 北緯34° 42.1′ 東経134° 33.9′） |

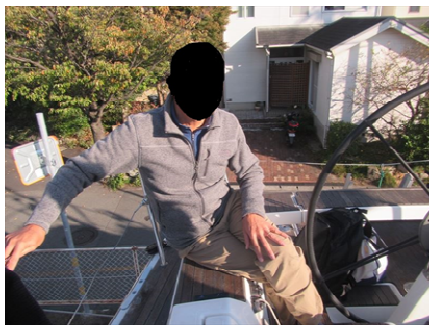
写真3 船長Bの操船姿勢（再現）

船長Bは、GPSプロッターを作動させ、風況に応じてマスト前方のセイルを操帆するなどして機帆走し、B船のセイルが左舷前方からの風を受けて右舷側に膨らんでいたため、右舷船首方が見通せるよう、専ら右舷船尾のシートに座って操船に当たった。(写真3、図1参照)

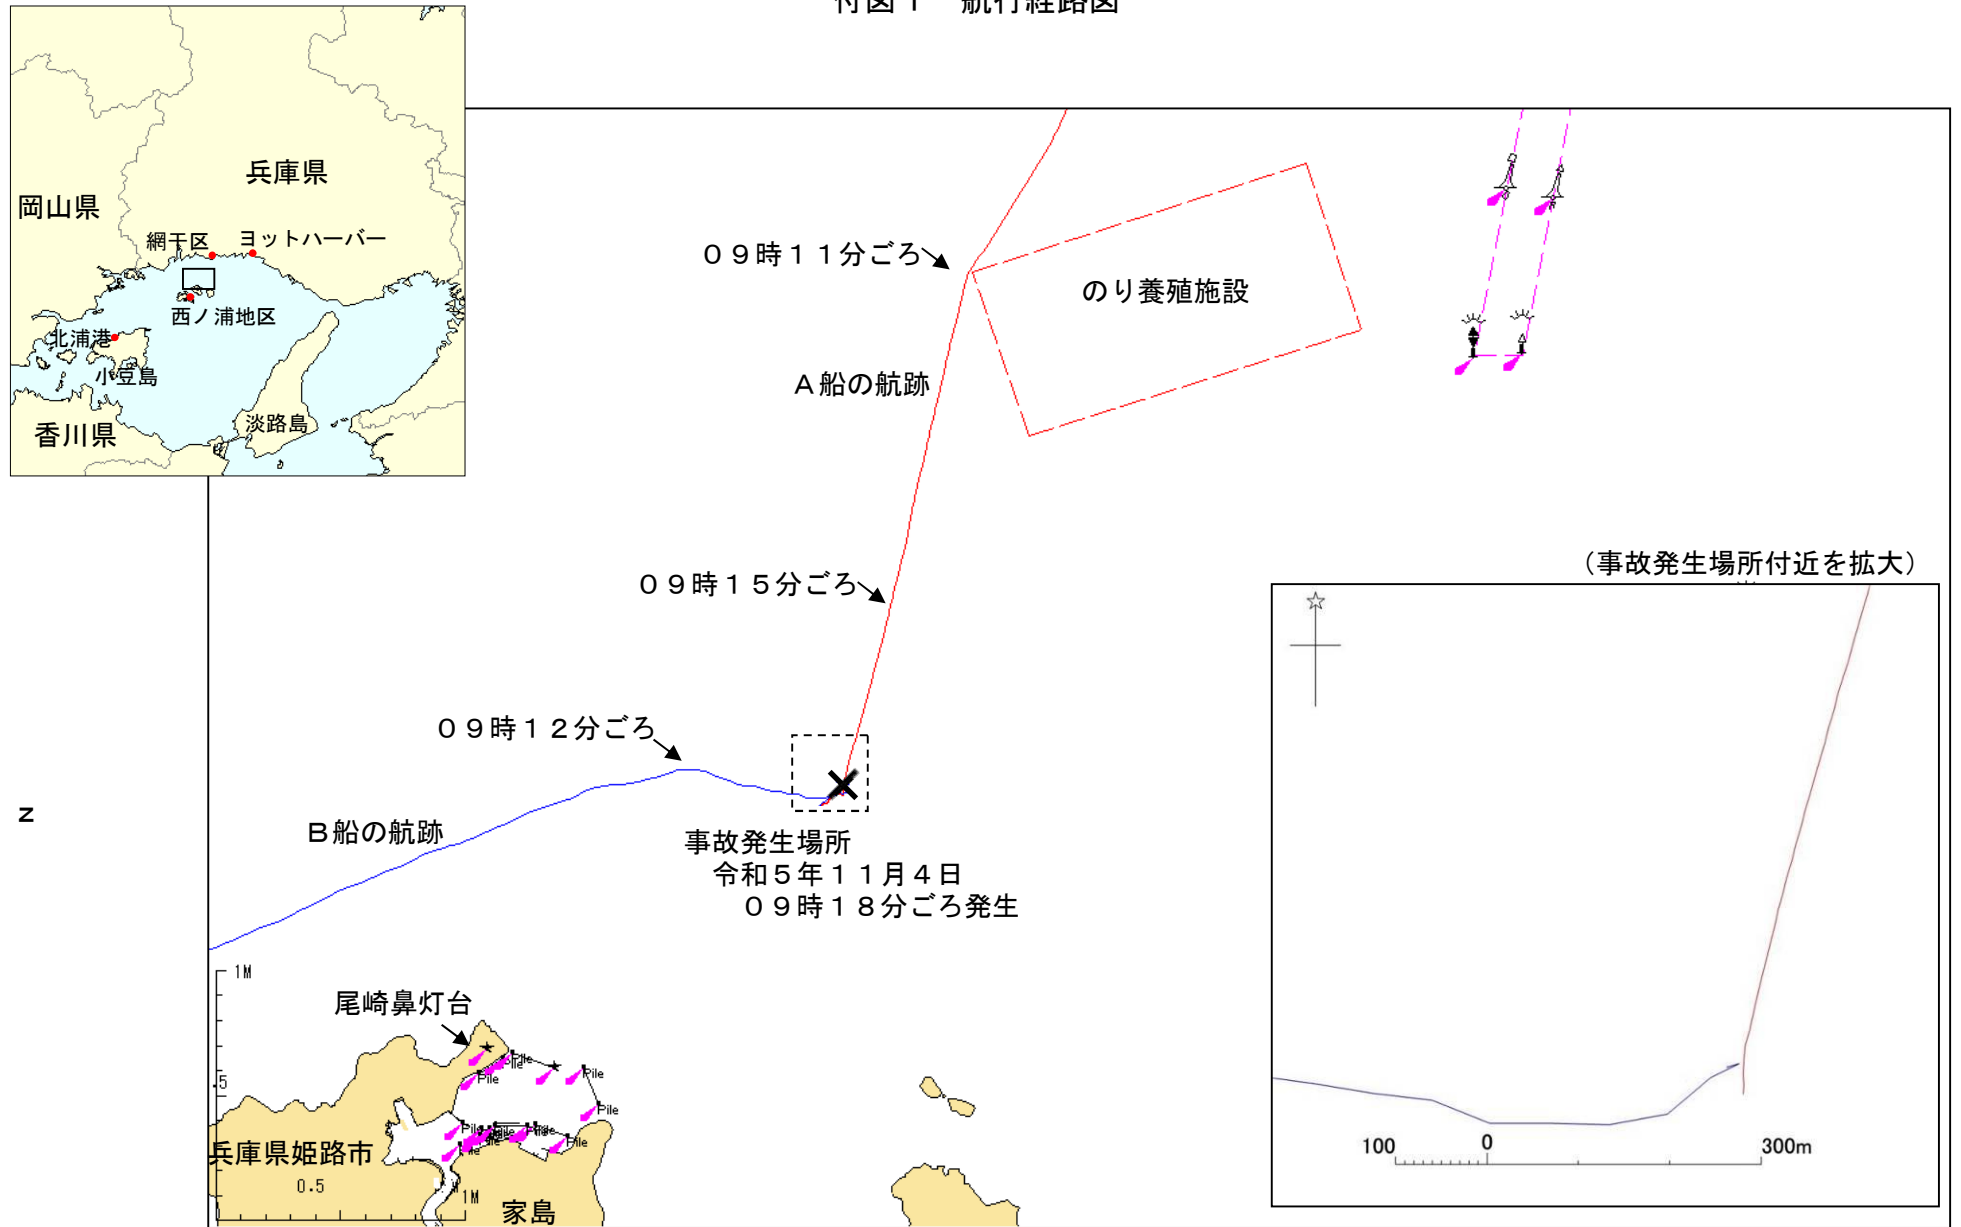
付図1 航行経路図

| 事故の経過 | <p>A船は、船長Aが1人で乗り組み、親族3人を乗せ、親族を送迎する目的で、令和5年11月4日09時00分ごろ姫路市坊勢漁港西ノ浦地区に向けて姫路港網干区を出航した。</p> <p>船長Aは、GPSプロッター機能を有するレーダーをノースアップとして1Mレンジで作動させ、操舵室左舷側の操縦席に座って操舵リモコンを持って操船に当たり、09時11分ごろ左転して約18ノット(kn)の対地速力で自動操舵により南進とした。(写真1参照)</p> <div data-bbox="735 761 1241 1142" data-label="Image"> </div> <p>写真1 船長Aの操船姿勢（再現）</p> <p>船長Aは、09時15分ごろレーダー画面で右舷船首方約1MにB船の映像を認め、B船がA船の操舵室の窓枠と船体中央に設置したクレーンにより視界が遮られる範囲（以下「本件死角」という。）に入っていたので、体を動かしてB船を目視し、東進しているヨットであることを確認した。(写真2参照)</p> <div data-bbox="242 1467 1292 1870" data-label="Image"> </div> <p>写真2 A船操縦席からの視界（本件死角）</p> <p>船長Aは、B船がヨットなので速力が遅く、このまま南進すればA船がB船の前路を通過できると思い、操縦席に座りB船が本件死角に隠れた状態で船首方を向いて同じ針路及び速力で操船を続けていたと</p> |

ころ、本件死角の右側に現れたB船を至近に認めて左舵を取ったが、09時18分ごろA船の右舷船首部とB船の船首部とが衝突した。

船長Bは、B船が姫路市家島諸島の北方沖を約6knの対地速力で自動操舵により東北東進中、09時12分ごろ風向が変化したので針路を約30°右に取って東進とした。

船長Bは、右舷に見る他船が接近してくればB船が避航義務を負うので、右舷船首方の見張りに意識を向けて東進中、ふと左舷方を見た際、左舷船首方約200～300mに南進するA船を認めた。

船長Bは、A船の速力がふだん見掛ける漁船よりも速く、衝突の危険を感じて左舵を取ったが、B船とA船とが衝突した。

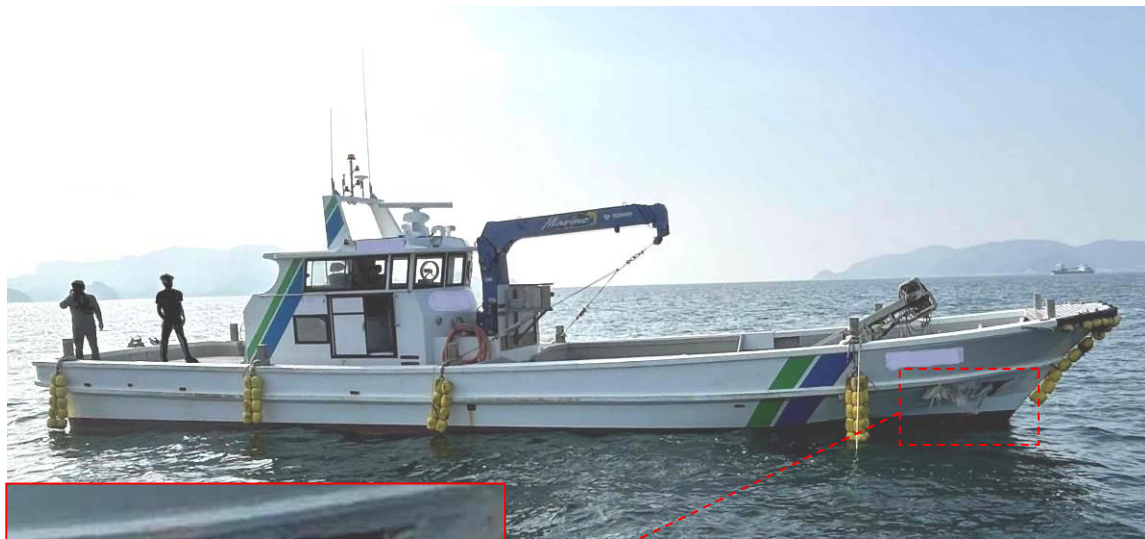
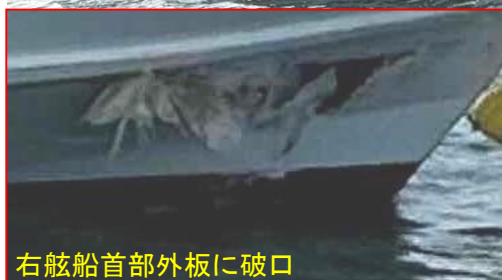
写真4 A船及びA船の損傷状況

| 損傷 | A 右舷船首部外板に破口等<br>B 船首部に破口等、ハンドレールに曲損等、マストの折損 |

右舷船首部外板に破口

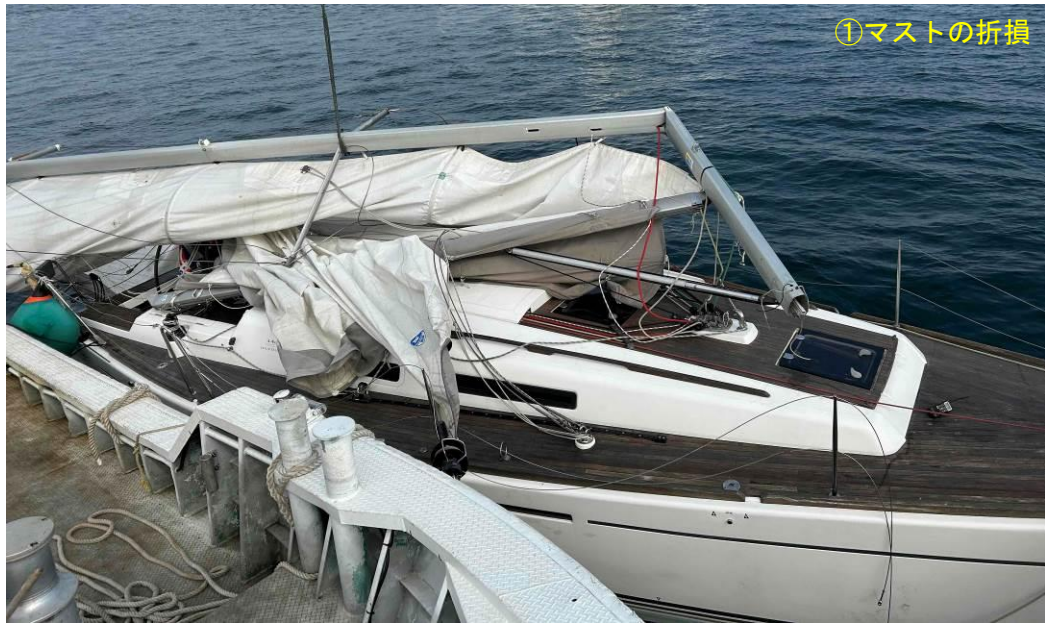
## 写真6 B船の損傷状況

①マストの折損

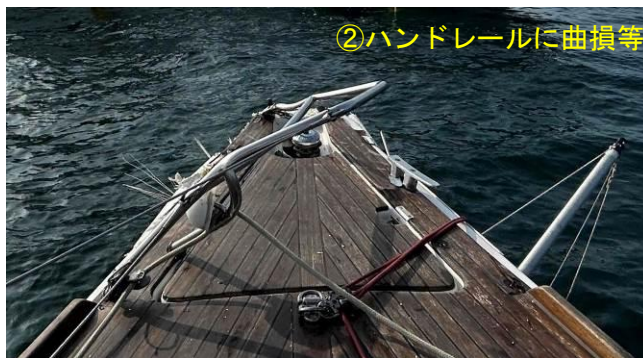
②ハンドレールに曲損等

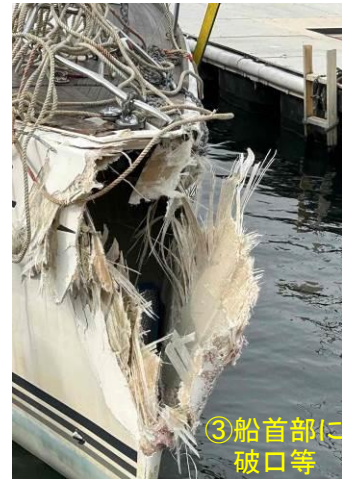
③船首部に  
破口等
