船舶事故調査報告書

事故種類	乗組員死亡
発生日時	不明（令和6年6月25日 10時30分ごろ～14時20分ごろの間）（医師による死亡推定時刻：11時ごろ）
発生場所	不明（兵庫県姫路市所在のヨットハーバー～兵庫県姫路港網干第2区 <small>あぼし</small> の養殖区画）
事故の概要	プレジャーヨット ^{ケン} ken3は、回航の目的で出航した後、船長が落水して溺死した。
事故調査の経過	令和6年6月28日、本事故の調査を担当する主管調査官（神戸事務所）ほか1人の地方事故調査官を指名した。 原因関係者からの意見聴取は、本人が本事故で死亡したため、行わなかった。
事実情報 船種船名、総トン数 船舶番号、船舶所有者等 L×B×D、船質 機関、出力、進水等	プレジャーヨット ken3、5トン未満 240-21825兵庫、個人所有 7.09m (Lr) × 2.73m × 1.35m、FRP ディーゼル機関、5.9kW、昭和63年6月
乗組員等に関する情報	船長 69歳 一級小型船舶操縦士・特殊小型船舶操縦士・特定 免許登録日 平成6年2月2日 令和4年11月7日をもって失効していた。
死傷者等	死亡 1人（船長）
損傷	なし
気象・海象	気象：天気 曇り、風向 南西、風力 3、視界 良好 海象：波高 約0.5m、水温 約24℃
事故の経過	本船は、船長が1人で乗り組み、定係地である姫路市所在のマリーナ（以下単に「マリーナ」という。）に回航する目的で、令和6年6月25日10時30分ごろ同市所在のヨットハーバー（以下単に「ヨットハーバー」という。）を機走により出航した。 船長の親族は、本船の出航を見送った後、マリーナで本船の係留作業を手伝うため、自家用車でマリーナに向かった。 船長の親族は、11時20分ごろマリーナ付近に到着し、船長の携帯番号に電話したところ、電源が切れているか又は圏外であるとの自動応答のみで通じなかった。

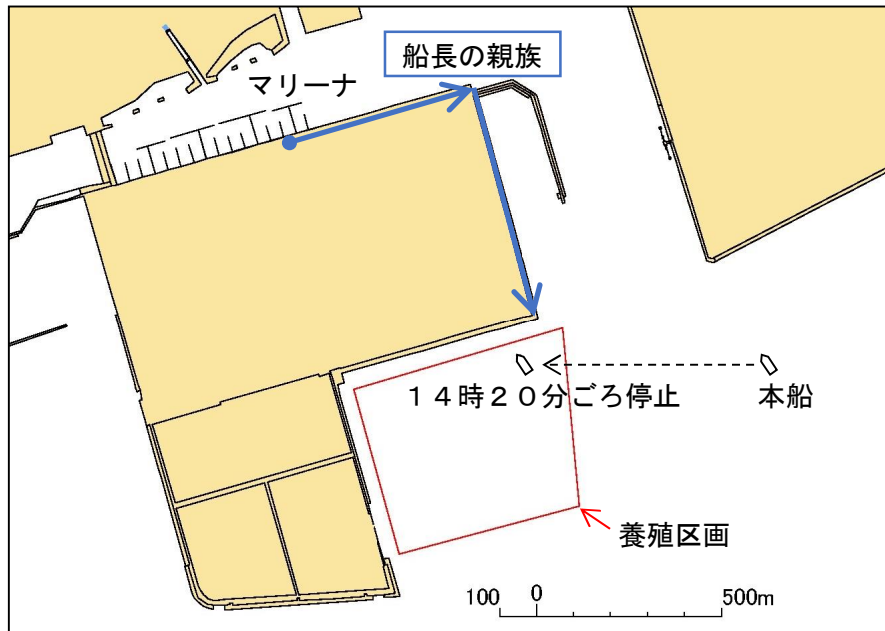
船長の親族は、本船が西進し続けるので不審に思い南方の岸壁に移動したところ、本船は、14時20分ごろ養殖施設に引っ掛かって停止した。(図1、写真1参照)

図1 本船が養殖施設に引っ掛かって停止したときの状況
(イメージ)

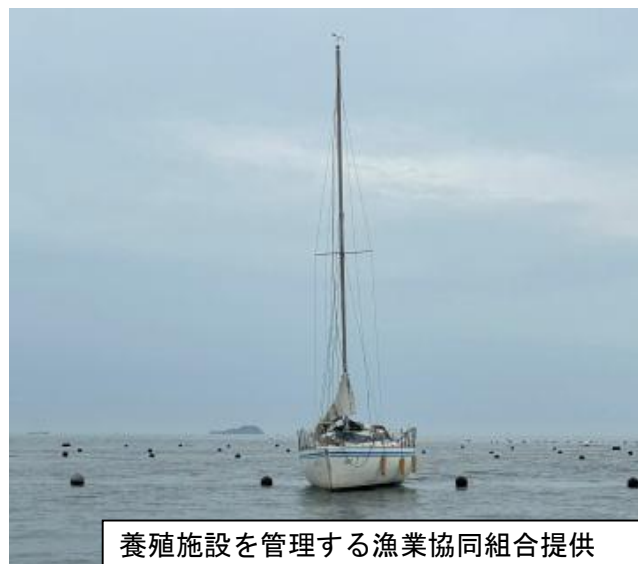
写真1 本船（養殖施設に引っ掛かった状態）
