船舶事故調査報告書

事故種類	乗揚
発生日時	令和5年12月11日 04時30分ごろ
発生場所	香川県小豆島町岩谷の沿岸 讃岐橋港東防波堤灯台から真方位019° 1.2海里（M）付近 （概位 北緯34° 30.5′ 東経134° 21.2′）
事故の概要	漁船福宝丸は、操業中、岩場に乗り揚げた。 福宝丸は、船底外板に破口を生じた。
事故調査の経過	令和5年12月22日、本事故の調査を担当する主管調査官（広島事務所）ほか1人の地方事故調査官を指名した。 原因関係者から意見聴取を行った。
事実情報 船種船名、総トン数 船舶番号、船舶所有者等 L×B×D、船質 機関、出力、進水等	漁船 福宝丸、0.6トン KA3—27985（漁船登録番号）、個人所有 6.20m（Lr）×1.64m×0.40m、FRP ディーゼル機関、漁船法馬力数25、平成4年4月29日
乗組員等に関する情報	船長 79歳 一級小型船舶操縦士・特殊小型船舶操縦士・特定 免許登録日 昭和50年10月21日 免許証交付日 令和2年4月20日 （令和8年3月31日まで有効）
死傷者等	なし
損傷	船底外板に破口（写真1参照）

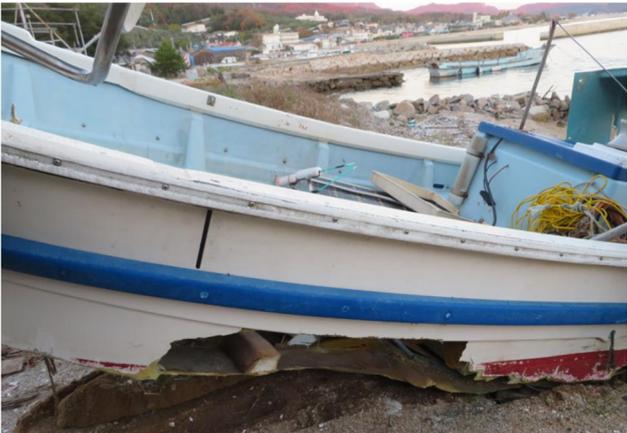
写真1 本船損傷状況
気象・海象	気象：天気 曇り、風向 南東、風速 約4m/s、視界 良好

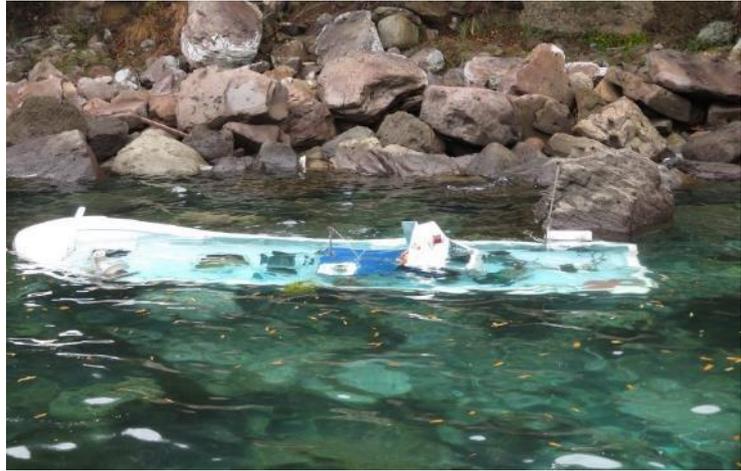
<p>図1 刺し網漁のイメージ (広島県漁業協同組合連合会ホームページより)</p> <p>本船は、揚網が終わった頃、船尾側からの風及び左舷側からの波浪を受けて陸岸寄りに流され、04時30分ごろ岩場に乗り揚げた。</p> <p>船長は、本船が乗り揚げた岩場を積んでいた竹竿^{さお}で押したが動かず、自力での離礁が困難と判断し、05時00分ごろ携帯電話で僚船に救助を求めた。</p> <p>僚船は、05時30分ごろ来援したものの、自船も座礁する危険があったので、本船に近づいて救助することができなかった。</p> <p>本船は、打ち寄せる波の影響で動揺を繰り返して船底に破口を生じ、水船状態となり、船長は、本船に留まることを諦め、泳いで付近の岩場上がった。</p> <p>(写真2 参照)</p>

写真2 水船状態となった本船
