船舶事故調査報告書

事故種類	乗揚
発生日時	令和6年2月10日 23時46分ごろ
発生場所	広島県三原市須波港南方沖 須波港須波東防波堤南灯台から真方位193°570m付近 （概位 北緯34°21.3′ 東経133°05.0′）
事故の概要	液化ガスばら積船徳邦丸は、北北東進中、舵が効かなくなり、浅所に乗り揚げた。 徳邦丸は、船首部船底外板に亀裂及び擦過傷を生じた。
事故調査の経過	令和6年2月13日、本事故の調査を担当する主管調査官（広島事務所）を指名した。 原因関係者から意見聴取を行った。
事実情報 船種船名、総トン数 船舶番号、船舶所有者等 L×B×D、船質 機関、出力、進水等	液化ガスばら積船 徳邦丸、997トン 142009、イイノガストランスポート株式会社（A社） 71.50m×12.50m×5.55m、鋼 ディーゼル機関、1,471kW、平成25年7月
乗組員等に関する情報	船長 40歳 三級海技士（航海） 免許年月日 平成18年3月27日 免状交付年月日 令和2年11月19日 免状有効期間満了日 令和8年3月26日 甲板手A 76歳 一級海技士（航海） 免許年月日 昭和59年6月8日 免状交付年月日 平成31年1月21日 免状有効期間満了日 令和6年6月7日
死傷者等	なし
損傷	船首部船底外板に亀裂及び擦過傷（写真1参照）

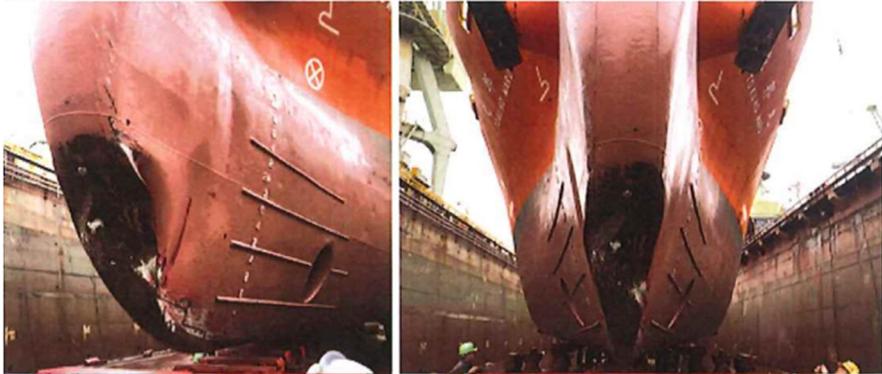
<p>気象・海象</p>	<p>写真 1 本船損傷状況</p> <p>気象：天気 晴れ、風向 北北東、風速 約 1m/s、視界 良好 海象：海上 平穏、潮汐 下げ潮の初期、潮高 約 3 1 8 cm（尾道）</p>
<p>事故の経過</p>	<p>本船は、船長及び甲板手 A ほか 7 人が乗り組み、プロピレン 6 5 0 t を積載し、令和 6 年 2 月 1 0 日 1 6 時 4 5 分ごろ兵庫県姫路市姫路港網干区に向け、山口県徳山下松港を出航した。</p> <p>本船は、2 3 時 1 0 分ごろ三原市南方沖の青木瀬戸で船長から航海当直を引き継いだ甲板手 A が操船指揮をとり、別の甲板手（以下「甲板手 B」という。）を操舵につけ、約 1 4 ノット（kn）の速力（対地速力、以下同じ。）で、自動操舵により東北東進していた。</p> <p>甲板手 A は、2 3 時 4 0 分ごろ、本船が青木瀬戸の東方沖に至り、次の針路へ変針しようと、操舵装置を自動操舵から手動操舵に切り替え、左転し針路を真方位 0 2 0° とした。</p> <p>本船は、青木瀬戸東方沖で左転した後、新たな針路に定まる直前に、再び自動操舵にて航行する目的で、甲板手 B が手動操舵から自動操舵に切り替えたところ、アラームが鳴り、操舵装置が操作不能となった。</p> <p>甲板手 B は、操舵装置のスイッチの切替え等を行ったが復旧できず、本船は、操舵装置が操作不能のまま左転を続けた。</p> <p>甲板手 A は、甲板手 B を船長のところへ向かわせて状況を報告させるとともに、引き続き、自ら操舵装置のスイッチの切替え等を実施したが、操作不能の状態を改善できなかったため、主機の緊急停止ボタンを押し、主機を停止させた。</p> <p>船長は、操舵装置が操作不能の報告を受け、直ちに昇橋した。</p> <p>本船は、主機を停止したことで約 1 1 kn まで減速したが、そのまま左転を続け、2 3 時 4 6 分ごろ須波港南方の浅所に乗り揚げた。</p> <p>船長は、本事故発生を海上保安庁に通報した後、A 社担当者に報告した。</p> <p>船長は、本船の損傷状況の確認等を行い、船首部船底外板に損傷が生じていることを確認した。</p> <p>本船は、翌 1 1 日、A 社が手配したタグボートにより浅所から引き出され、広島県尾道市百島南西方海域までえい航されて投錨した。</p>

本船は、百島南西方海域に投錨後、A社が手配した修理業者により、船首部船底外板に生じた亀裂の修理及び操舵装置の調査・復旧を実施した。

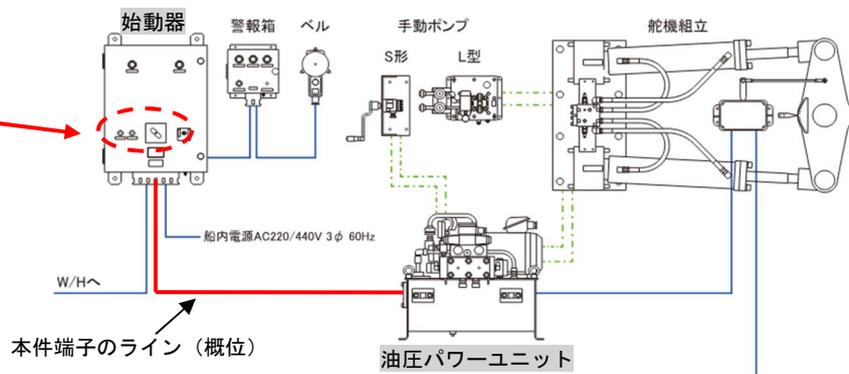
図1 電動油圧操舵装置の構成概要

本船は、修理業者による点検の結果、舵機室に設置された操舵装置電動機用始動器（以下「始動器」という。）に接続されている複数の信号端子のうち、油圧パワーユニットに関する信号端子（以下「本件端子」という。）が外れていることが判明し、操舵装置は、始動器内の本件端子の結線状態を改善したところ復旧した。

始動器内の本件端子は、油圧パワーユニットに関するもので、本件端子が外れたことで操舵装置が油圧パワーユニットの異常と認識し、舵取機を駆動させるための作動油の送り出しの信号を停止したことで、操舵装置が操作不能となった。

内部に本件端子結線箇所が配置されている
(後掲の写真2)

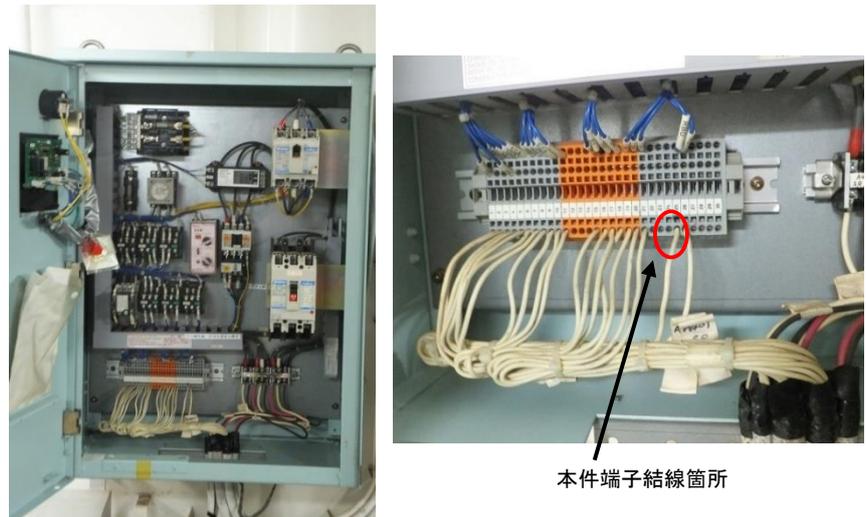
写真2 始動器内の状況と本件端子

本件端子は、信号線の外皮を外して、中の導線が広がらないように処理したもので、破断等はしておらず、端子台の本件端子の差し込み部にも、破断した導線は残っていなかった。

始動器内の各配線は、端子台と結線されていた。

始動器内に設置されている各配線を結線するための端子台は、ねじなし式端子台（以下「本件端子台」という。）が用いられており、本件端子台の特徴は以下のとおりであった。

- ・一般的なねじ止め式による結線は、作業者による締め付け具合で固定の強弱が異なり、振動等でねじが緩むことが考えられるが、本件端子台ではそういった緩みの可能性は非常に低い。
- ・本件端子台に確実に結線されている場合、船体の動揺程度では緩みや抜けということは考えにくい。
- ・今回の結線が外れていた要因は船体の振動というよりも、そもそも端子台に導線が適切に結線されていなかったことが可能性として考えられるが、造船時には造船所の電気担当のみならず、機器メーカーの技師も点検及び動作テストを行うため、進水時から結線に問題があったとは考えづらい。
- ・仮に適切に結線されていない場合でも、本件端子台の導線差し込み口に導線を差し込み、端子台のスプリングに接していれば、通電するため、操舵装置は作動していたと考えることができる。
- ・本件端子台から配線が外れるケースとしては、結線されていた導線が振動で何度も折れ曲がり、金属疲労のような形で断線し、結果、配線が外れることも想定し得るが、そのような

<p>事象は承知していない。</p> <ul style="list-style-type: none"> ・ドック等で操舵装置のテストを行う際、エラー発生時におけるシステム上の対応を確認するため、結線を外し、エラーを出現させることがあり、同テスト終了後、結線の復帰作業が適切でなかった可能性も想定されるが、本船へのメンテナンスを行った記録を確認できないので、不確定情報である。 ・乗組員が日常点検で各配電盤や端子台の結線の確認を行うことは、全ての通電する機器に対しても行う必要が生じるため、現実的ではない。 <p>始動器内の端子が外れていた要因については、各製造業者技師による可能性としての見解が示されたものの、本事故発生前の結線状態を確認できないことから、明らかにすることはできなかった。</p> <p>(4) その他の情報</p> <p>船長によると、本船に約2年間乗船しているが、これまで操舵装置が操作不能となったことはなかった。</p> <p>本船乗組員は、毎月1回、非常操舵訓練を実施しており、本事故発生後に実施した非常操舵部署の時間計測においては、部署発令から非常操舵の開始まで約4分を要した。</p> <p>船長は、操舵装置が操作不能となった報告を受けて急いで昇橋したが、浅所が目前に迫っており、非常操舵への切替えや緊急投錨を行う余裕はなかったと本事故後に思った。</p>
<p>分析</p> <p>乗組員等の関与 船体・機関等の関与 気象・海象等の関与 判明した事項の解析</p>	<p>なし あり なし</p> <p>本船は、青木瀬戸東方沖を北北東進中、手動操舵から自動操舵に切り替えたところ、左転して新たな針路に定まる直前に操舵装置が操作不能となったことから、そのままの状態でも左転を続け、須波港南方の浅所に乗り揚げたものと考えられる。</p> <p>操舵装置は、本船舵機室内に設置された電動油圧操舵装置の始動器内の本件端子が外れ、油圧パワーユニットに関する信号が途絶え、舵取機の作動油の送り出しが得られなかったことにより、操作不能の状態に陥ったものと考えられる。</p> <p>本件端子は、エラー確認のテスト等で結線を外し、エラーを出現させた後、適切に結線されていなかった可能性があるが、本事故発生前の結線状態を明らかにすることはできなかった。</p> <p>始動器内の端子台は、船体の動揺や振動に強い機構となっており、当初から適切に結線されていなかった本件端子が、繰り返し振動を受けて端子台のスプリングから導線が離れた可能性があるが、本事故発</p>
