船舶事故調査報告書

事故種類	乗揚
発生日時	令和6年5月21日 09時43分ごろ
発生場所	岡山県笠岡市梶子島 ^{かじこ} 北方沖 笠岡市北木島所在の金風呂港東防波堤灯台から真方位261° 1.5海里（M）付近 （概位 北緯34°23.2′ 東経133°29.8′）
事故の概要	漁業取締船白鷺 ^{しらさぎ} は、東北東進中、干出岩 ^{*1} に乗り揚げた。 白鷺は、船底外板に破口等を生じて沈没した。
事故調査の経過	令和6年5月21日、本事故の調査を担当する主管調査官（広島事務所）ほか1人の地方事故調査官を指名した。 原因関係者から意見聴取を行った。
事実情報 船種船名、総トン数 船舶番号、船舶所有者等 L×B×D、船質 機関、進水等	漁業取締船 白鷺、149トン 140149、農林水産省 42.50m×6.70m×3.38m、アルミニウム合金 ディーゼル機関2基、平成17年1月 （写真1 参照）

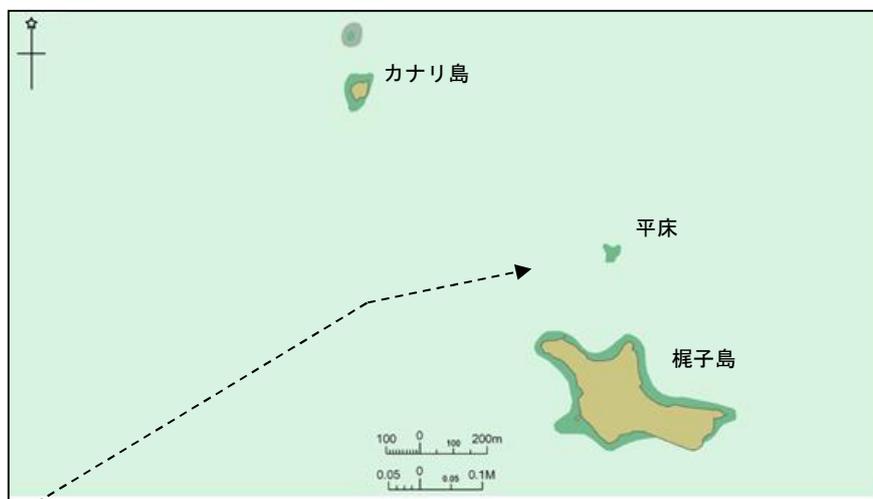
図3 梶子島付近と本船航跡（推測）

船長、航海士A等の操舵室にいた乗組員は、潮高が高く平床が海面下にあったので、平床を視認することができなかった。(図3参照)

本船は、梶子島北方沖を東北東進中、操船に当たっていた航海士Aが水路調査を行っていなかったことから、平床に向かっていることに気付かず、また、操船指揮を執っていた船長が、平床の位置を正確に把握していなかったことから、航海士Aに適切な指示を出すことができず、平床に乗り揚げたものと考えられる。

- ・ 航海当直者は、航行する可能性がある海域について、事前に水路調査を行うこと。
- ・ 航海当直者は、浅所付近では、GPSプロッター等を、水深が正確に把握できる適切なレンジで使用する。
- ・ 航海当直者は、航行中、船位を確認し、干出岩等の障害物から十分離れて航行すること。
- ・ 船長は、瀬戸等の通航経験が少ない航海士に、瀬戸等を通航させる場合、航海士の瀬戸等の浅瀬、注意すべき点等の認識を確認してから操船させること。
- ・ 貨物船等の船舶所有者は、浸水等により船員室等に備え付けられた救命胴衣を取りに行くことができない場合があるため、操舵室等の脱出集合場所付近に船員の人数分の予備の救命胴衣を備え付けることが望ましい。

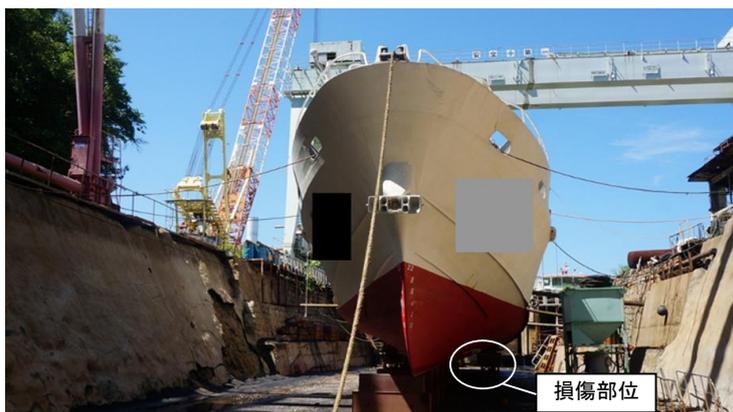
ウォータージェット室の船底に破口1か所、機関室の船底に亀裂3か所及び居住区画下の船底に破口等5か所が確認された。（写真3、写真4、付図3参照）

写真3 左舷船底外板の亀裂、破口

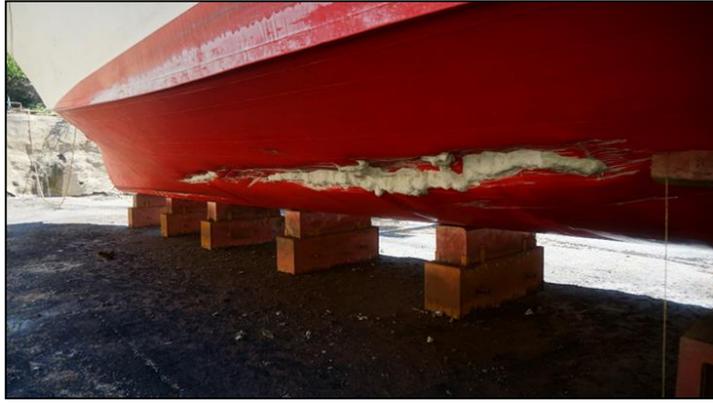
本船の引揚げを行った事業者（以下「引揚げ事業者」という。）が調査した結果、船底外板に9か所（左舷船底外板8か所、右舷船底外板1か所）の破口及び亀裂が確認された。

写真4 左舷船底外板（居住区画下）の破口（約400cm×約15cm）

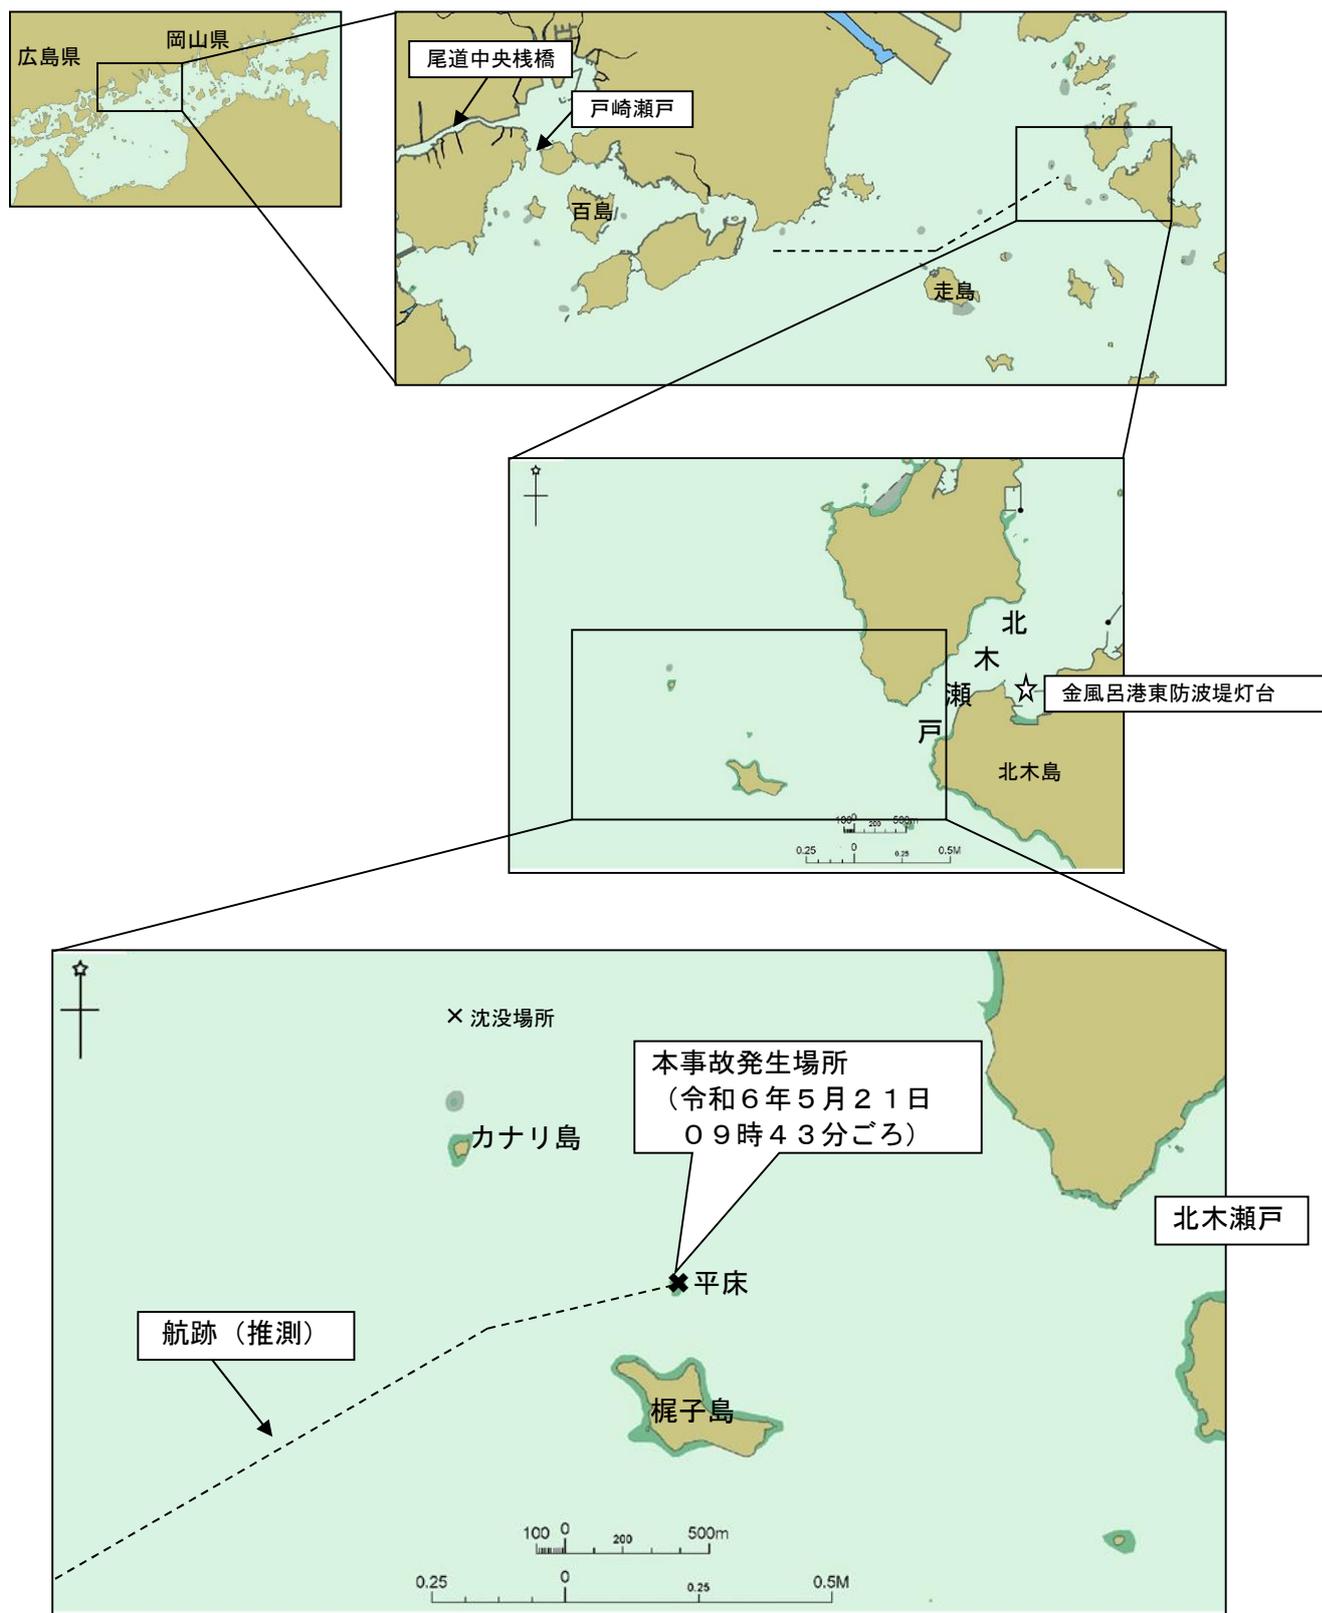
付図1 事故発生経過概略図

本船は、東北東進を続け、09時43分ごろ、船長、航海士A等が船体にゴンゴンと衝撃を感じ、船長が船首方に体を乗り出してGPSプロッターの航海用電子参考図を拡大表示したところ、平床を乗り切ったことを知った。
