船舶事故調査報告書

令和7年1月8日
 運輸安全委員会（海事専門部会）議決
 委員 伊藤 裕 康（部会長）
 委員 上野 道 雄
 委員 岡本 満喜子

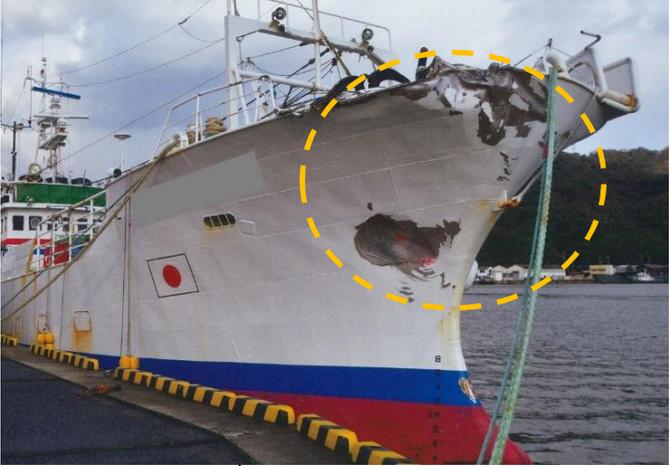
<p>写真1 A船船首部の 損傷状況</p> </div> <div style="text-align: center;">

<p>五級海技士（航海）（履歴限定）</p> <p>免 許 年 月 日 平成11年8月30日</p> <p>免 状 交 付 年 月 日 令和2年7月6日</p> <p>免 状 有 効 期 間 満 了 日 令和7年8月16日</p> <p>甲板員B₁ 44歳</p> <p>海技免状 なし</p>
死傷者等	<p>A 軽傷 1人（甲板員）</p> <p>B なし</p>
損傷	<p>A 右舷船首部外板に破口及び凹損、右舷中央部外板に亀裂及び同甲板上のハンドレールに曲損、右舷船尾部外板に破口及び亀裂 （写真1、2 参照）</p> <div style="display: flex; justify-content: space-around;"> <div style="text-align: center;">

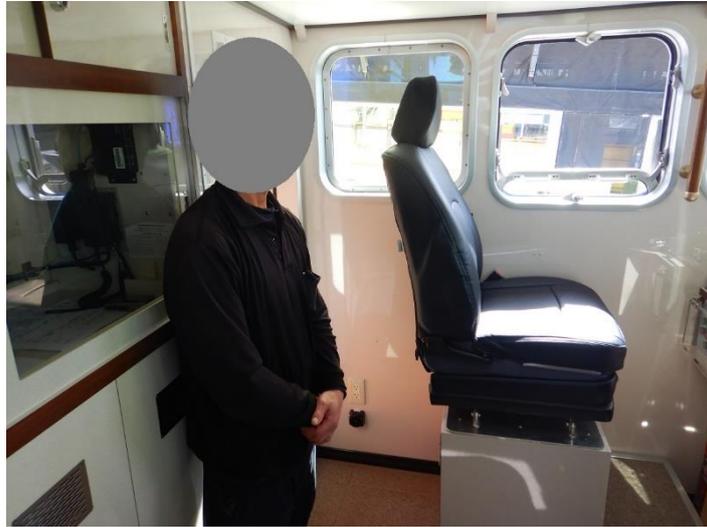
写真4 甲板員B₁の船橋での姿勢(再現)

甲板員B₁は、14時00分ごろ甲板員B₂から船橋当直を引き継いで、操舵室左舷側の椅子の後ろに立ち、船橋内後部壁にもたれかかりながら、自動操舵により操船を続けた。(写真4参照)

甲板員B₁は、15時00分ごろ、レーダー画面上の端にA船の映像を確認し、B船の進路上6M弱のところにA船が位置していることが分かったが、避航するまでにはまだ時間があると考え、そのまま同じ姿勢で船橋当直を続けていたところ、いつしか居眠りした。

甲板員B₁は、船橋当直を引き継いだ際、周囲に船舶がおらず、操業を終えた気の緩みから、14時の段階で眠気を感じており、ふだん眠気を感じたときは、コーヒーを飲むなどしていたが、船橋当直に代理の者をつかせて食堂に移動するのも面倒に思ったので、体を動かしていれば眠気を払拭できると考え、体を動かす以外の居眠り防止のための措置は採らなかった。

<p>再発防止策</p>	<p>今後の同種事故等の再発防止に役立つ事項として、次のことが考えられる。</p> <ul style="list-style-type: none"> ・操業中の漁船の船橋当直者は、航行中の他船が操業中の自船を避けて航行していくと思い込んで目を離すことなく、継続した見張りを行い、早めに衝突を避けるための措置を採ること。 ・船橋当直者は、自動操舵として壁にもたれかかるなどの楽な姿勢で長時間の船橋当直に当たらず、体を動かしたり、外気に当たっ

<p>たり、コーヒーを飲んだり、手動操舵に切り替えたりするなど居眠り運航防止のための措置を採ること。</p> <ul style="list-style-type: none">・ 船橋航海当直警報装置を備える船舶においては、同装置が正常に作動しているか適切な方法で確認した上で、航行中は常時作動させ、休止時間を可能な限り短く設定するなどの措置を採ること。・ 船橋当直者は、短時間睡眠が続いた後に当直につく際、仮に長時間睡眠をとったとしても睡眠負債を早期に取り戻すことはできないため、居眠りする可能性があることを認識し、油断しないこと。
--	---

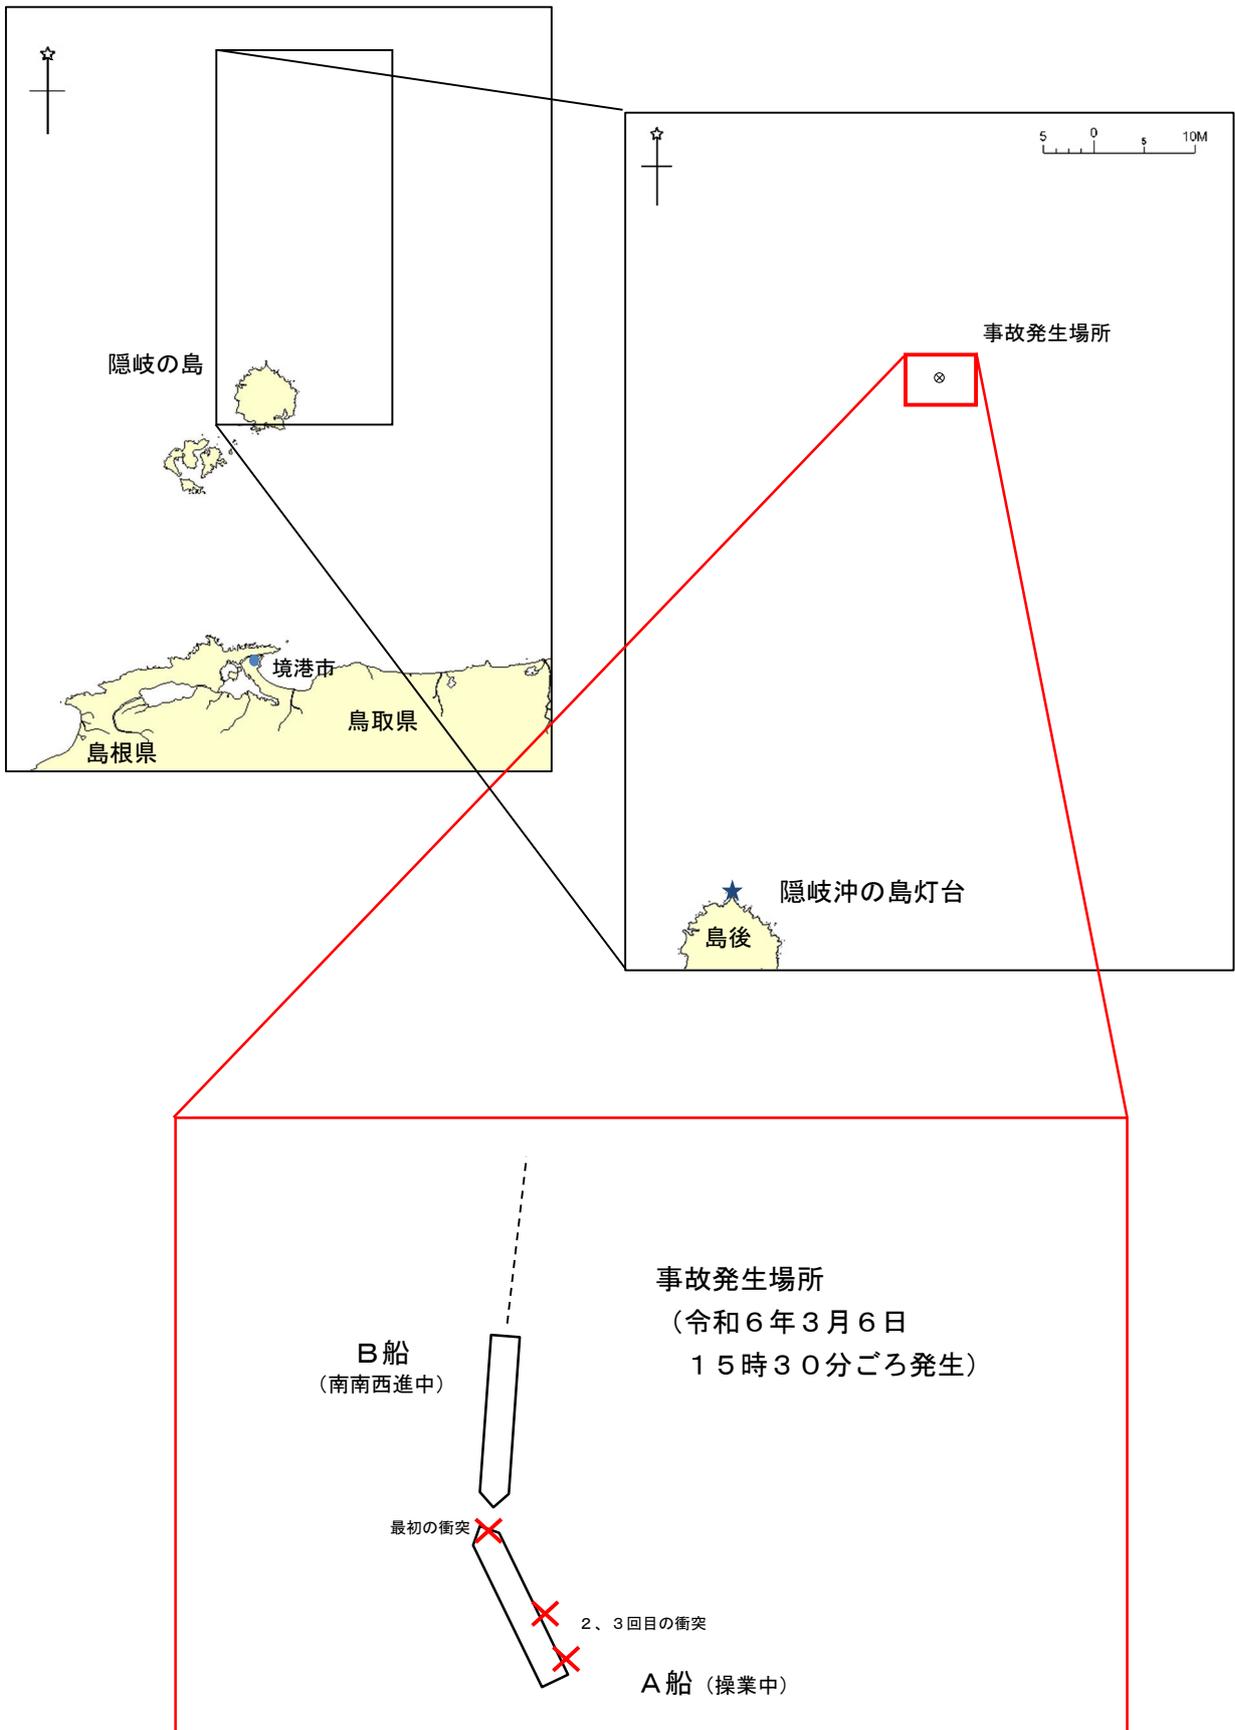
付図1 事故発生経過概略図

<p>が、このような習慣で、実際には眠りを「ためる」ことはできない。</p> <p>・休日の「寝だめ」では睡眠負債は解消できない。</p>
<p>分析</p> <p>乗組員等の関与 船体・機関等の関与 気象・海象等の関与 判明した事項の解析</p>	<p>A あり、B あり A なし、B なし A なし、B なし</p> <p>A船は、沖ノ島北北東方沖において、船首を北北西方に向けて漂泊して操業中、漁労長Aが、A船に向けて北方から接近するB船をレーダー画面上で認めたが、いずれB船がA船を避けてくれると思い、B船に対する継続的な見張りを行わなかったことから、B船と衝突したものと考えられる。</p> <p>漁労長Aは、これまでも航行中の他船が操業中のA船を避けてくれていたので、航行中のB船もいずれA船を避けてくれると思ったことから、B船に対する継続的な見張りを行わず、船橋内後部の海図台で事務作業を続けたものと考えられる。</p> <p>B船は、沖ノ島北北東方沖を自動操舵で南南西進中、単独で船橋当直中の甲板員B₁が、眠気を感じている状態で、体を動かして眠気を払拭できたことで、居眠りすることはないと考え、体を動かすなどしていたものの、その後、居眠り防止措置を採ることなく、元の位置に戻って船橋当直を続けているうちに居眠りしたことから、前路で操業中のA船と衝突したものと考えられる。</p> <p>甲板員B₁は、短時間睡眠が数日間続いてしたが、船橋当直開始前までの約13時間、自室で就寝したことにより、睡眠不足は解消されたと思ったものと考えられる。</p> <p>B船の船橋航海当直警報装置は、電源が切られていて本事故当時、作動しなかった。</p>
<p>原因</p>	<p>本事故は、沖ノ島北北東方沖において、A船が船首を北北西方に向けて漂泊して操業中、B船が南南西進中、漁労長Aが、A船に向けて北方から接近するB船をレーダー画面上で認めたが、いずれB船がA船を避けてくれると思い、B船に対する継続的な見張りを行わなかったため、また、単独で船橋当直中の甲板員B₁が、居眠りしたため、両船が衝突したものと考えられる。</p>
