## 船舶事故調査報告書

事故種類	衝突（架空線）
発生日時	令和5年10月13日 07時14分ごろ
発生場所	大分県佐伯市大島南方沖 元ノ間灯標から真方位036°80m付近 （概位 北緯32°57.0′ 東経132°04.3′）
事故の概要	ヨットPulchraⅦは、東進中、架空線に衝突した。 PulchraⅦは、マストに折損を生じ、また、架空線は、ケーブルテレビ用光ファイバーケーブルに切損を生じた。
事故調査の経過	令和5年11月14日、本事故の調査を担当する主管調査官（門司事務所）ほか1人の地方事故調査官を指名した。 原因関係者から意見聴取を行った。
事実情報 船種船名、総トン数 船舶番号、船舶所有者等 L×B×D、船質 機関、出力、進水等	ヨット PulchraⅦ、25トン 143538、ちばぎんリース株式会社、株式会社エヌコンサルティング（船舶借入人、A社） 13.27m (Lr) × 8.10m × 3.28m、FRP ディーゼル機関2基、117kW（合計）、不詳
乗組員等に関する情報	船長 54歳 一級小型船舶操縦士 免許登録日 平成20年6月27日 免許証交付日 令和5年1月16日 （令和10年6月26日まで有効）
死傷者等	なし
損傷	本船 マストに折損 架空線 ケーブルテレビ用光ファイバーケーブルに切損
気象・海象	気象：天気 晴れ、風向 北東、風速 約5m/s、視界 良好 海象：波高 約0.5m、潮汐 高潮時、潮高 約159cm（佐伯）、 潮流 東流約1ノット（kn）
事故の経過	本船は、船長が1人で乗り組み、船長が所属するA社の社員を乗せて、数回に分けて日本各地を巡航しており、令和5年10月12日からA社社員4人を乗せ、大分県国東市所在のヨットハーバーを出航し、佐伯港に立ち寄った後、最終目的地の沖縄県与那原町所在のヨットハーバーに向かうつもりであった。

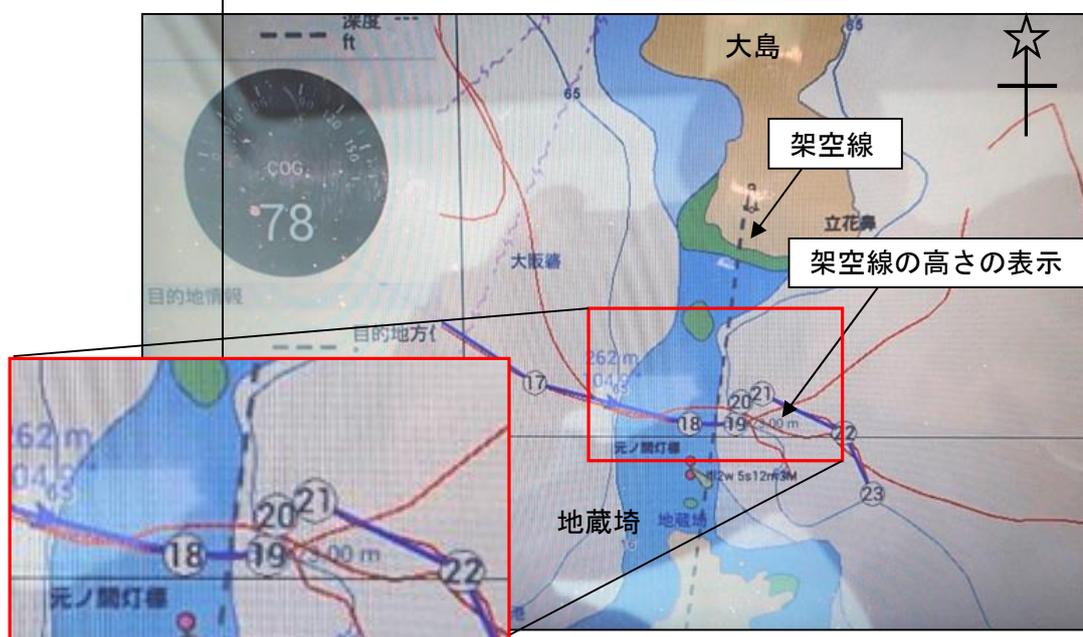
図1 GPSプロッター画面の表示状況

船長は、本事故当時、GPSプロッター画面を2Mレンジで表示しており、同画面には架空線の高さが表示されていなかった。

船長は、GPSプロッター画面を拡大表示することにより、架空線の高さが表示されることを本事故後に知った。

(図中の○数字は、自動記録された航跡の変針点を示す。)

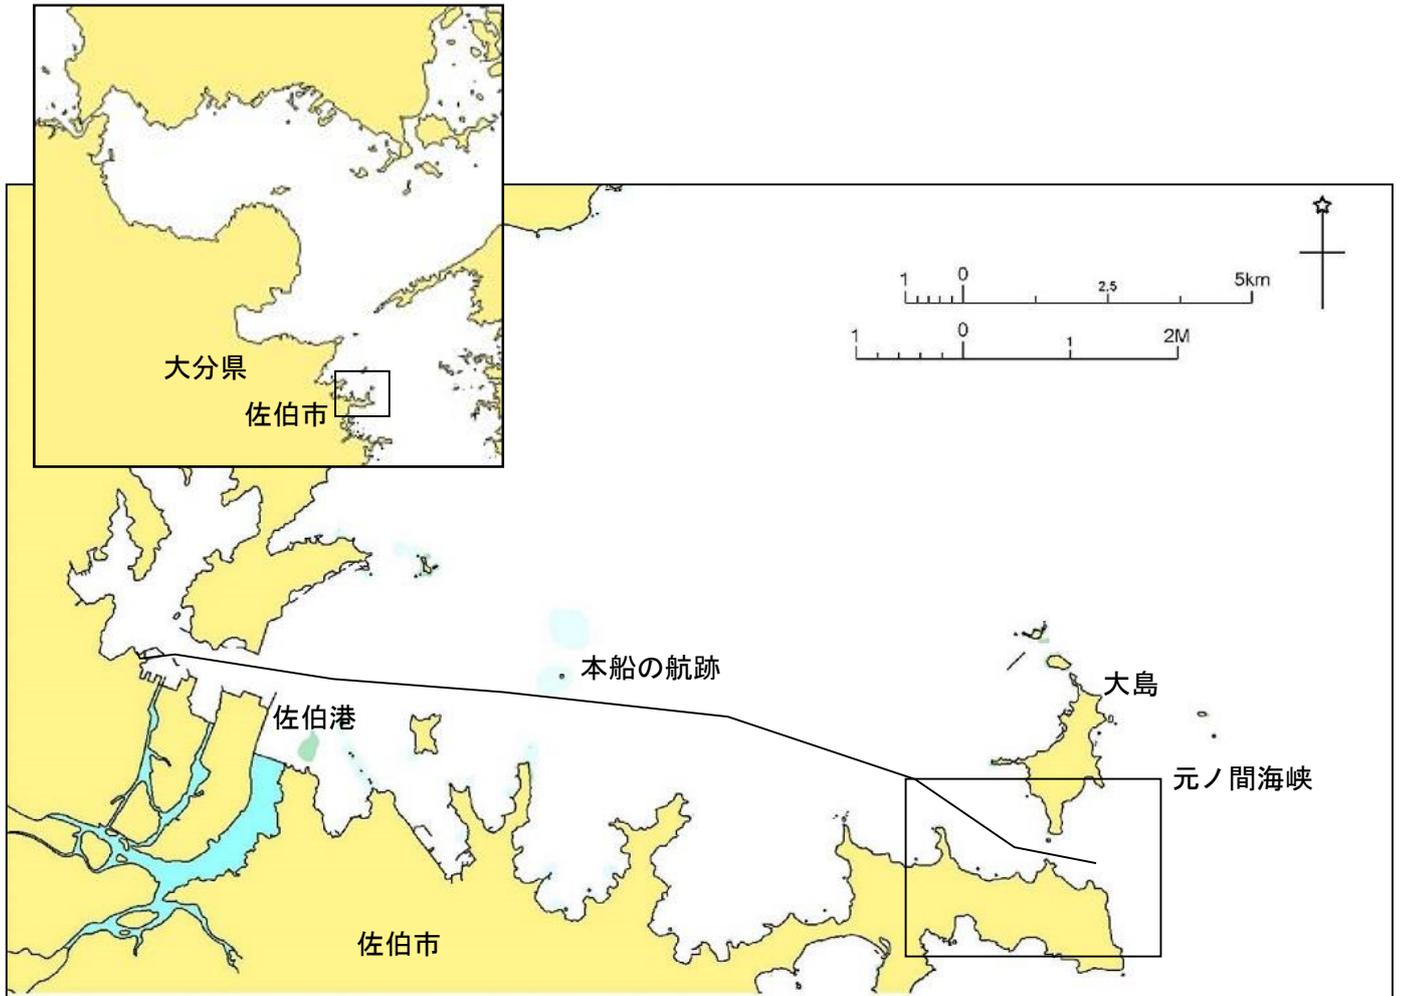
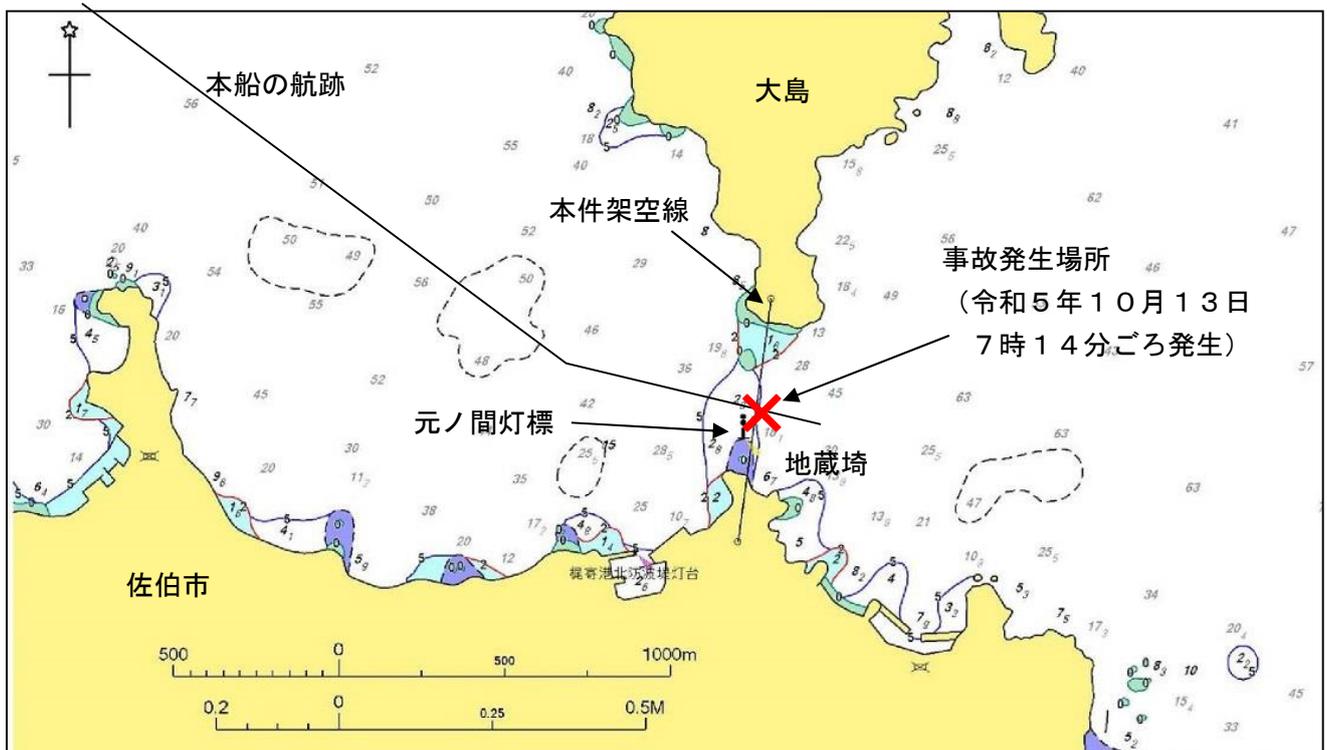
付図1 事故発生経過概略図

<p>本船は、13日06時ごろ、佐伯港を出航し、船長が操船して、機走により約7knの速力（対地速力、以下同じ。）で自動操舵により元ノ間海峡に向かった。</p> <p>船長は、本船が元ノ間海峡の手前2海里（M）付近に至り、佐伯市地蔵崎と大島のそれぞれの山の中腹にある鉄塔の存在に気づき、同鉄塔の間に架空線が敷設されているかもしれないと思った。</p> <p>船長は、その後、鉄塔間に架けられた数本の架空線を初めて目視し、最も低い位置にある架空線（以下「本件架空線」という。）の水面上の高さが40m程度あるように感じ、本船のマスト（頂部の水面上高さは約26.5m）よりも十分に高く、本件架空線の下を通過できると思い航行を続けた。</p> <p>船長は、本件架空線に近づくとつれ、マストと本件架空線との間に十分な距離があるか不安を感じ始め、通過不可能と判断した場合にすぐに引き返すことができるよう、手動操舵に切り替えて約2knに減速するとともに、同乗者の1人（以下「同乗者A」という。）を操舵室の左舷前部に配置し、本件架空線とマストとの距離を確認して報告するよう指示した。</p> <p>船長は、本件架空線の下に差し掛かる直前に、微速力後進として速力を落としながら航行を続けたところ、同乗者Aから、本件架空線にマストが衝突した旨の報告を受けた。</p> <p>船長は、直ちに機関を全速力後進とし、本船を停止させた。</p> <p>本船は、マストが本件架空線に衝突したあと、元ノ間海峡の東向きの潮流に圧流され、マストが本件架空線に接触したまま左旋回して本件架空線を切断するとともに、マスト中央付近の接続部で折損した。</p> <p>本船は、折損したマスト上部が海中に没するとともに、張り合わせていたステイ（マストを支えるワイヤ）が弛んで海中に沈み、右舷の推進軸に絡まり、航行不能となった。</p> <p>船長は、本事故の発生と救助要請を118番通報し、元ノ間海峡を東方に流されていたところ、通りかかった漁船により、潮流の影響を受けない大島西方沖までえい航されて待機した後、来援した海上保安庁の巡視艇にえい航されて佐伯港に入港した。</p> <p>（付図1 事故発生経過概略図、写真1 本船（折損マスト撤去後の状況）、写真2 事故発生場所付近の状況 参照）</p>

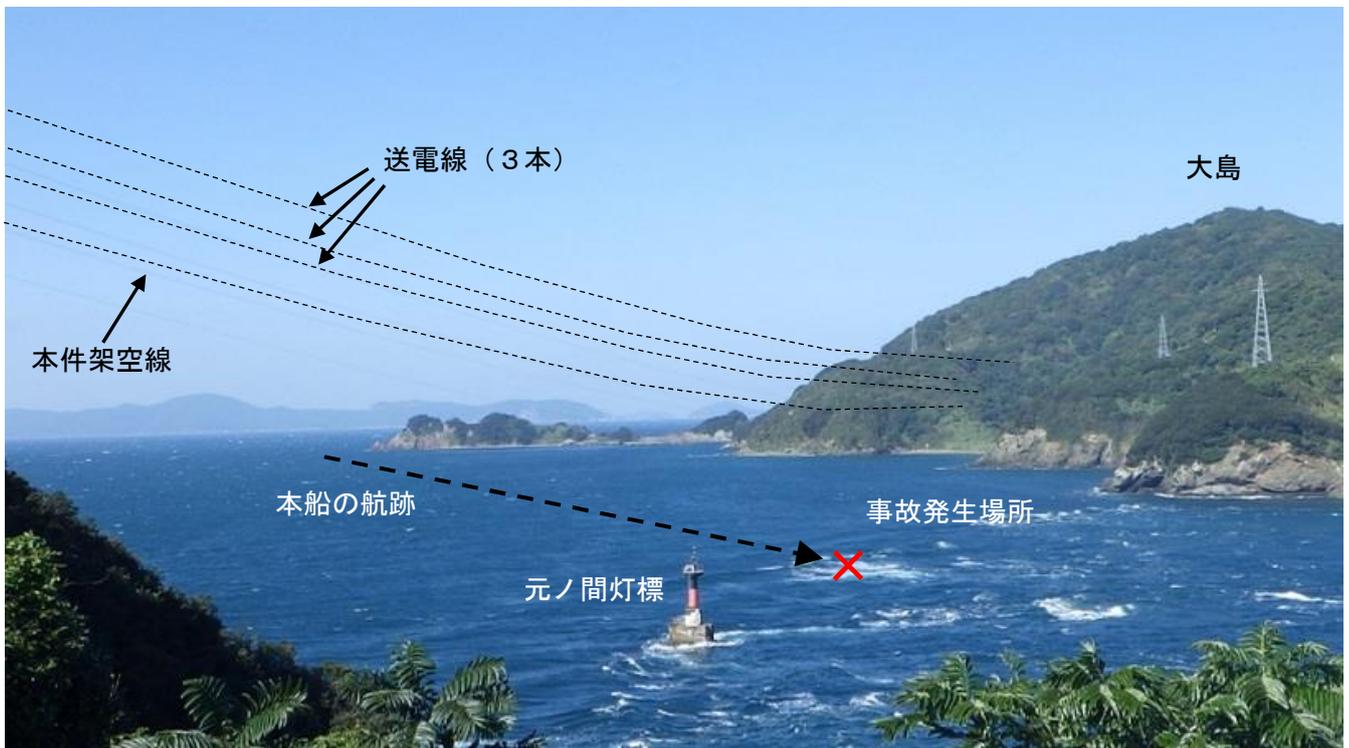
写真2 事故発生場所付近の状況

本件架空線は、直径約4.5mmのケーブルテレビ用光ファイバーケーブルであり、強度を持たせるため、直径3.2mmの素線を7本撚り合わせたワイヤケーブル（直径9.6mm）に巻き付け、地蔵埼と大島に設置された鉄塔を介して架けられていた。

本件架空線は、海図W1245（佐伯湾）において、高さが23mと記載されている。

(地蔵崎付近から元ノ間海峡を北西方に見る)
