船舶事故調査報告書

事故種類	衝突（護岸）
発生日時	令和5年11月8日 07時11分ごろ
発生場所	大分県国東市大分空港南西部の護岸 大分空港飛行場灯台から真方位163°700m付近 （概位 北緯33°28.3′ 東経131°44.1′）
事故の概要	旅客船Baienは、北進中、護岸に衝突した。 Baien は、右舷プロペラダクトの擦過傷等を生じ、また、護岸は、コンクリート部に擦過傷を生じた。
事故調査の経過	令和5年11月17日、本事故の調査を担当する主管調査官（門司事務所）ほか1人の地方事故調査官を指名した。 原因関係者から意見聴取を行った。
事実情報 船種船名、総トン数 船舶番号、船舶所有者等 L×B×D、船質 機関、出力、進水等	旅客船 Baien、122トン 144467、大分県（船舶所有者）、大分第一ホーバードライブ株式会社（船舶借入人、A社） 25.70m×9.69m×1.02m、アルミニウム合金 ディーゼル機関2基、1,586kW（合計）、令和5年6月
乗組員等に関する情報	船長 52歳 一級海技士（航海） 免許年月日 平成13年3月6日 免状交付年月日 令和2年9月8日 免状有効期間満了日 令和8年3月5日 航海士 54歳 三級海技士（航海） 免許年月日 平成5年11月25日 免状交付年月日 令和5年6月7日 免状有効期間満了日 令和10年11月24日
死傷者等	なし
損傷	本船 右舷プロペラダクトに擦過傷、右舷舵板の脱落、スカート部（ゴム製）に破損等 護岸 コンクリート部に擦過傷
気象・海象	気象：天気 晴れ、風向 北西、風力 2～3、視界 良好 海象：海上 平穏、潮汐 下げ潮の初期

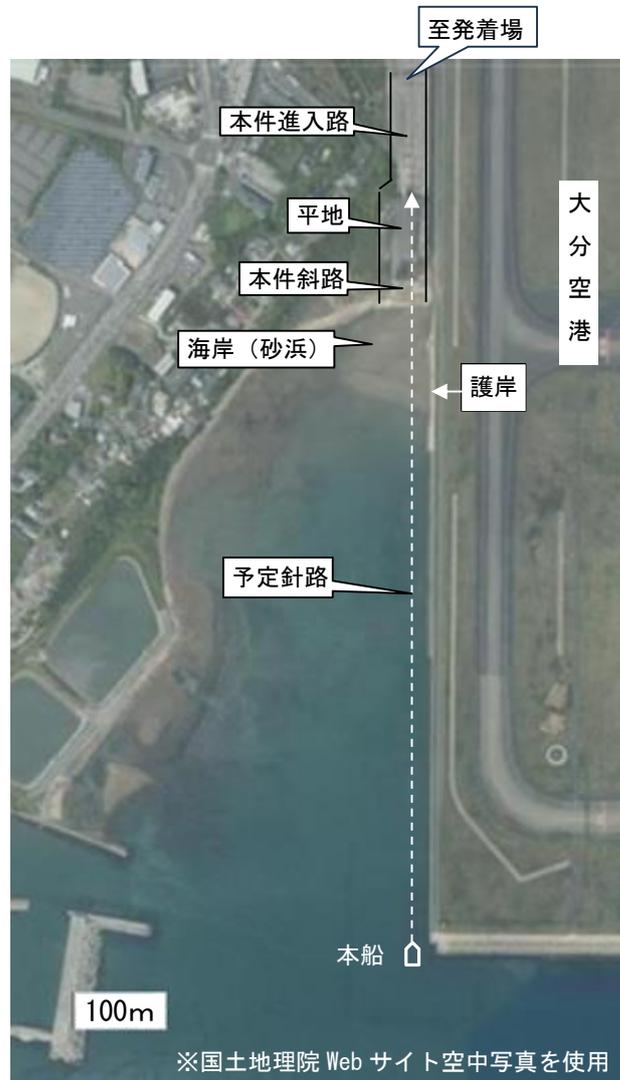
図2 船長の操船計画

件進入路の中央部に向けて平地で針路変更する際に斜航して操船が難しくなると思い、本件斜路から本件進入路の中央部に向けて直進することができる針路とし、護岸に接近した状態で、本件斜路まで約700mの距離を北進し始めた。(図2、図3参照)

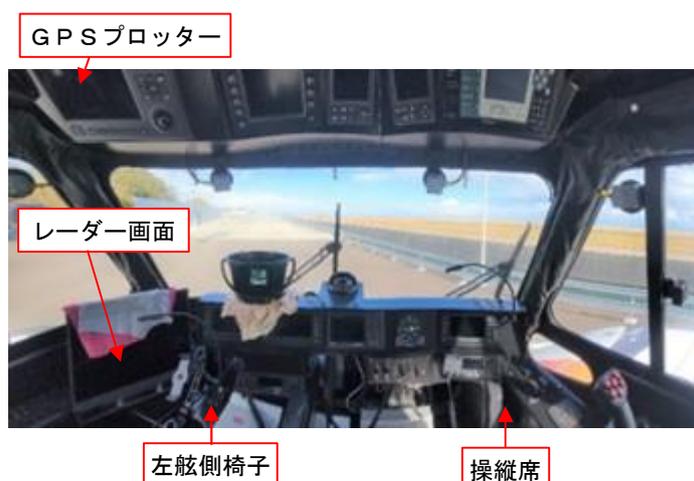
写真5 航海計器類の設置状況

操舵室左舷側の椅子の前方上部及び左側に、それぞれGPSプロッター及びレーダー画面が設置されていたが、操縦席からは視認しにくい状況であった。(写真5参照)

<p>から、本件斜路から本件進入路の中央部に向けて直進することができ る針路として北進したものと考えられる。</p> <p>船長は、GPSプロッター及びレーダー画面が操縦席から視認しに くい場所にあり、目視により周囲の状況を把握しながら操船していた ことから、針路、船位等を正確に把握できず、単独での操船にかなり の負担を感じていたものと考えられる。</p> <p>本船では、船長の負担を軽減するような対策が講じられていなかっ たことから、船長と航海士が連携し、船長が針路、船位等を正確に把 握しながら操船することができず、船長と航海士の役割分担や航海計 器の活用など操舵室におけるBRM体制が構築されていなかったもの と考えられる。</p>
原因	<p>本事故は、本船が、風力2～3の北西風を受ける状況下、本件進入 路の中央部に向けて直進することができる針路で、護岸に接近して航 行したため、北西風によって護岸に圧流され、右舷プロペラダクトが 護岸に衝突したものと考えられる。</p>
再発防止策	<p>大分港と大分空港を結ぶエアクッション船の運航に係る今後の同種 事故等の再発防止に役立つ事項として、次のことが考えられる。</p> <ul style="list-style-type: none"> ・エアクッション船の船長は、大分空港発着場に向けて、沖合から 進入する場合、風の影響を十分考慮し、安全な針路で航行するこ と。 ・エアクッション船の船舶所有者等は、船長及び航海士の役割分担 を明確に定め、船長が自船の針路、船位等を正確に把握しながら 操船できるようにするなど、操舵室におけるBRM体制を構築 し、船長の負担軽減に努めること。 ・エアクッション船の船舶所有者等は、船長が使用しやすい位置に GPSプロッター等を設置することが望ましい。 ・エアクッション船の船舶所有者等は、エアクッション船が風に圧 流されやすい船型であることを考慮し、護岸に緩衝材を設置する 等して船体と護岸の衝突を緩和するための施設整備を行うことを 検討することが望ましい。

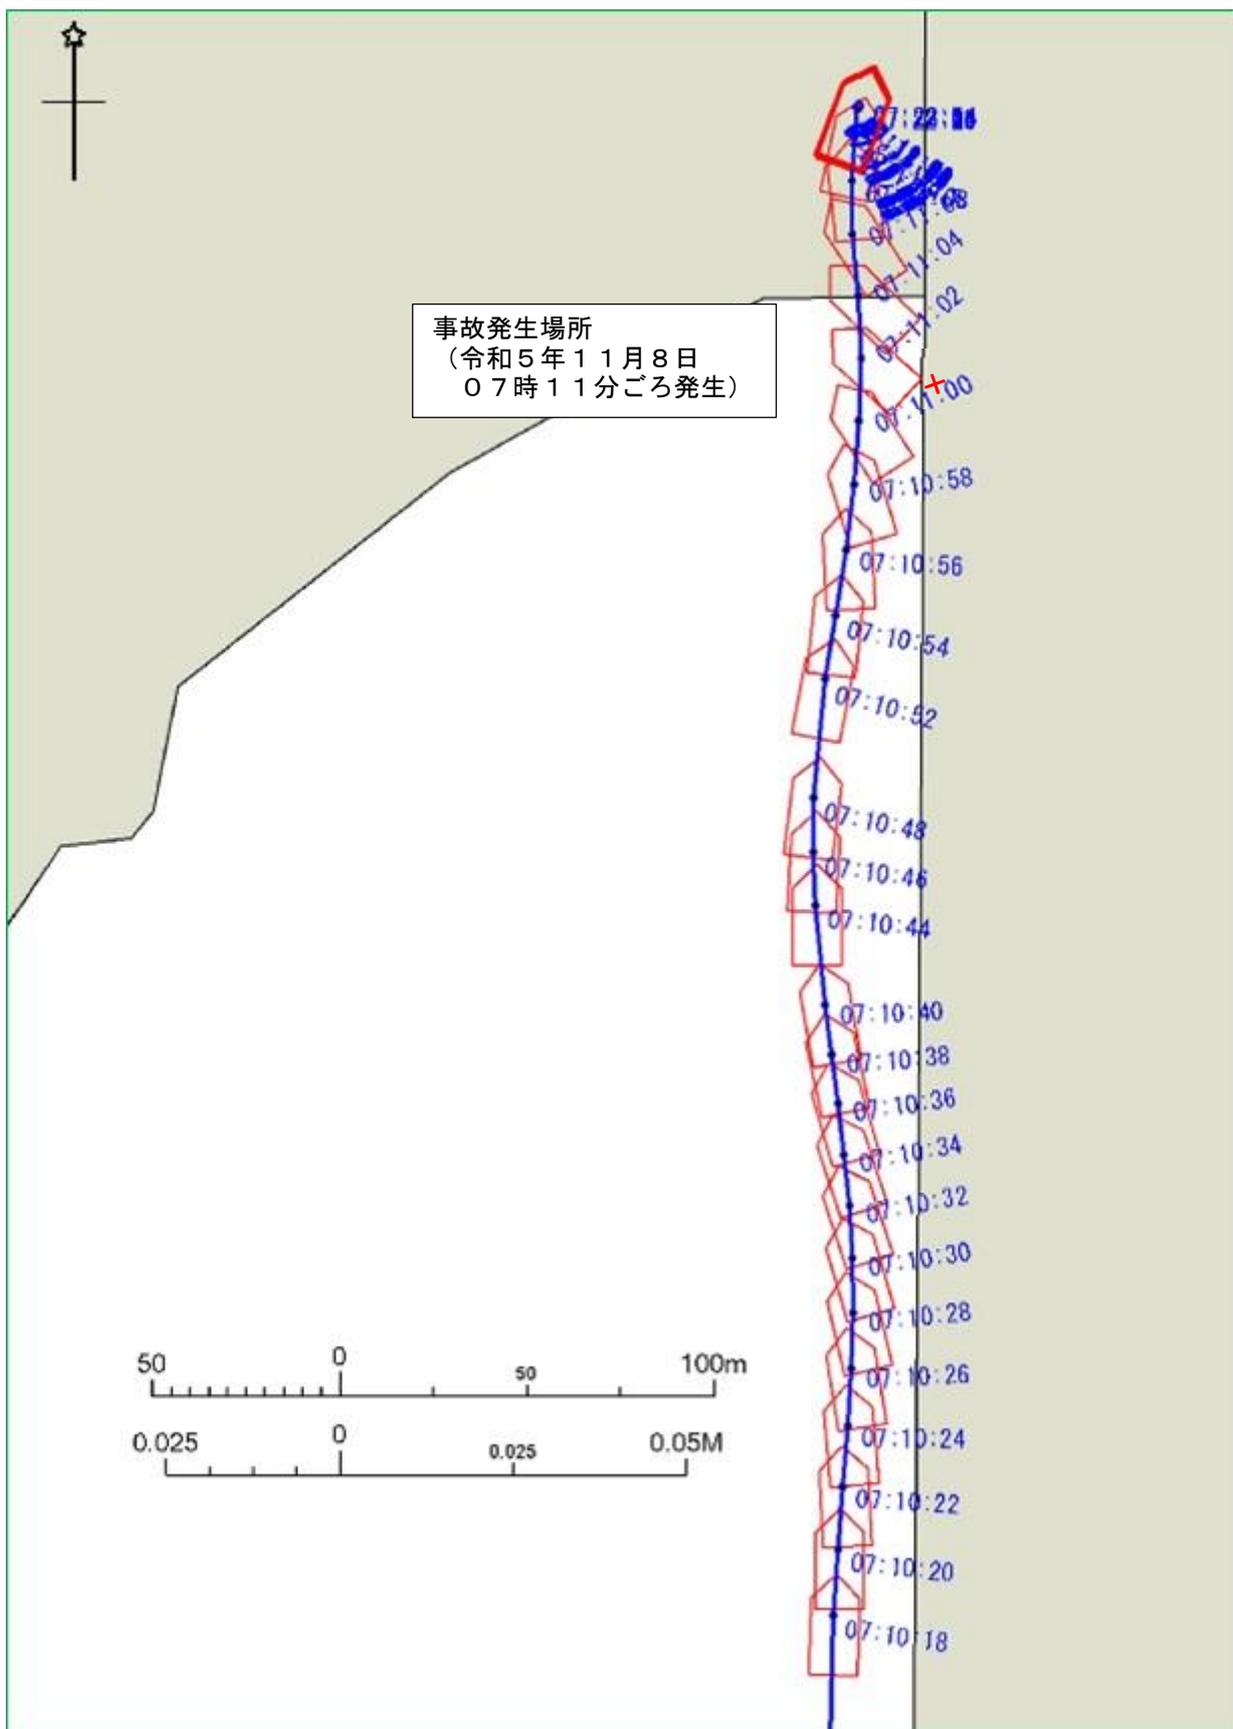
付図2 航行経路拡大図

本船は、本件斜路に差し掛かった頃、船長が、突然船尾部が右方に滑るような感じを受けたので、護岸への接触の危険を感じ、増速して右舵を取ったものの、07時11分ごろ右舷プロペラダクトが護岸に接触した。そして、上陸後、船首部が本件斜路右端のガードレールに衝突し、平地に上って停止した。
