船舶事故調査報告書

事故種類	転覆
発生日時	令和6年1月16日 06時41分ごろ
発生場所	静岡県静岡市清水区折戸湾 清水港導灯（前灯）から真方位090° 225m付近 （概位 北緯34° 59.7′ 東経138° 30.1′）
船舶事故の概要	遊漁船（被えい船）13は、釣り客1人が乗り、カセ* ¹ （小舟）釣りと称する遊漁の目的で、引船第八ふじ丸により他の遊漁船（被えい船）4隻と共にえい航され、静岡県静岡市清水区折戸湾を南進中、令和6年1月16日転覆した。 13は、釣り客1人が死亡し、甲板上設備に濡損を生じた。
事故調査の経過	令和6年1月19日、本事故の調査を担当する主管調査官ほか1人の船舶事故調査官を指名した。 令和6年1月20日、5月14日、16日現場調査及び口述聴取 令和6年1月24日、2月16日口述聴取 令和6年2月6日、13日、3月21日回答書受領 原因関係者から意見聴取を行った。
事実情報 船種船名、総トン数 船舶番号、船舶所有者 L×B×D、船質 機関、出力、進水等	遊漁船（被えい船） 13（A船）、総トン数なし 第241-12875号（船舶検査済票の番号）、有限会社ふじや釣舟店 5.96m（Lr）×1.50m×0.71m、FRP 機関なし、不詳 最大搭載人員 旅客3人、船員0人計3人 （写真1 参照）

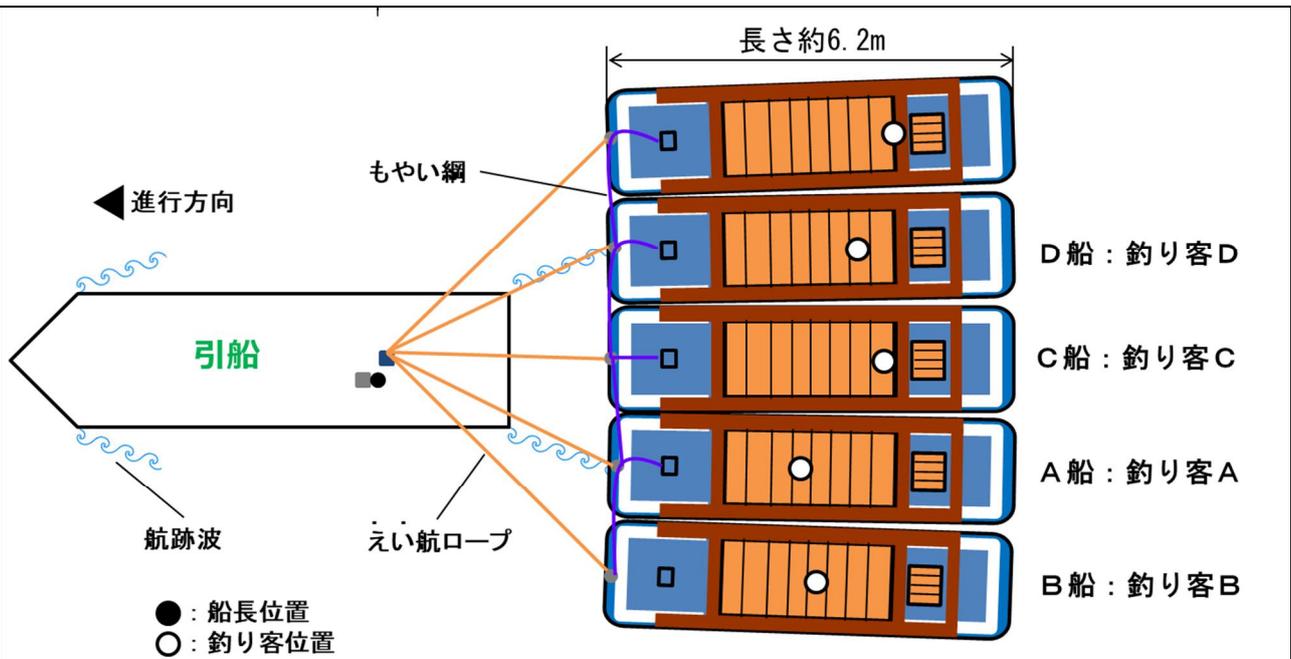
図1 被えい船のえい航状態（イメージ）

A 船は、釣り客 A がベルト式救命胴衣を着用して 1 人で乗り、他の 4 隻（うち 3 隻を図 1 のとおり「B 船」、「C 船」及び「D 船」と、乗船していた釣り客を「釣り客 B」、「釣り客 C」及び「釣り客 D」という。）の遊漁船（被えい船）（以下「被えい船」という。）と共に、船長が 1 人で乗り組んだ引船にえい航され、カセ釣りと称する遊漁の目的で、折戸湾の釣り場に向けて令和 6 年 1 月 16 日 06 時 27 分ごろ静岡県静岡市清水区の巴川に所在する遊漁事業者の係留場所を出発した。（図 1 参照）

※被えい船は、船尾を進行方向に向けてえい航されている

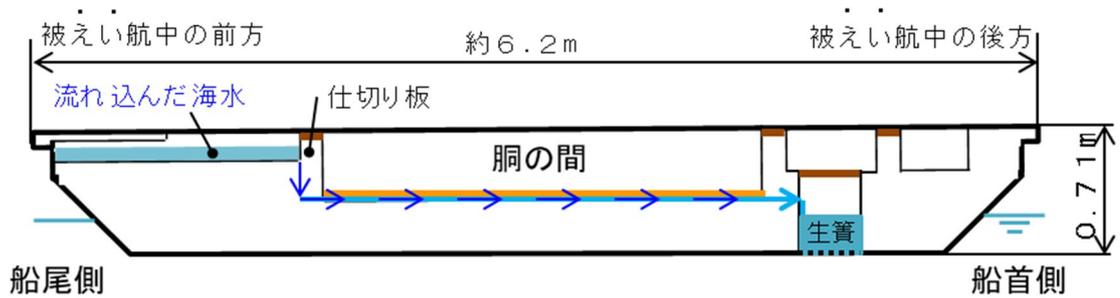
図3 被えい船の排水構造イメージ

② 本件事業者の被えい船は、えい航中に船尾側から海水が流れ

込んだ場合には、胴の間^{*2}に敷かれたすのこ（高さ約3cm）の下を後方に流れ、船首方にある生簀^{いけす}から船外へ排水される構造になっていた。（図3参照）

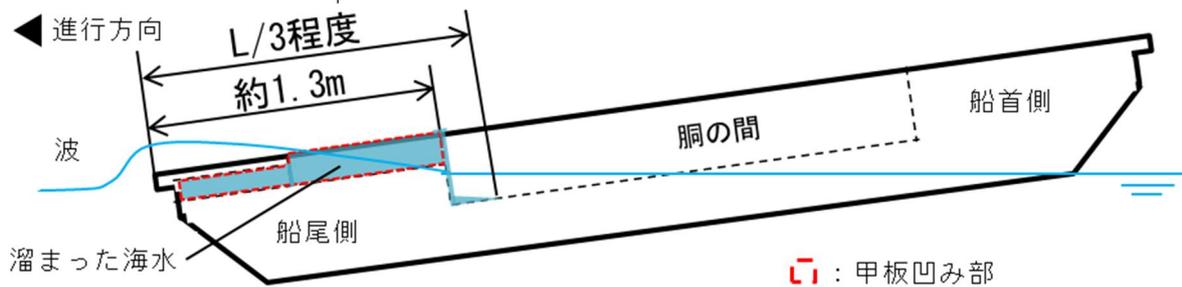
図4 進行方向からの波の浸水状況

- ③ 船長の口述によれば、A船は、本事故当時の被えい航中、海水がA船前方から甲板^{くぼ}凹み部に浸水し、一部の海水が後方にある仕切り板を越えて胴の間に及んでおり、船の長さの約1.3mを超える範囲にまで甲板上が濡れる状態であった。（図4参照）

A船の前方の甲板凹みに溜まった海水の量は200ℓ程度と推算されるところであり、同海水の重さが前方の乾舷を低下させるとともに、復原性の低下を招き、このことが転覆に関与した可能性があると考えられる。

- ・船長は、被えい船のえい航中、引船が発生する航跡波及び被えい船の被えい航状態を適切に確認し、被えい船に波が打ち込まないように、適切な速力で航行することを徹底した。
- ・船長は、釣り客が、被えい船に乗船する際、被えい船の前方の乾舷を高くする目的で、船体中央部より後方の位置に乗船するよう指導することを徹底した。

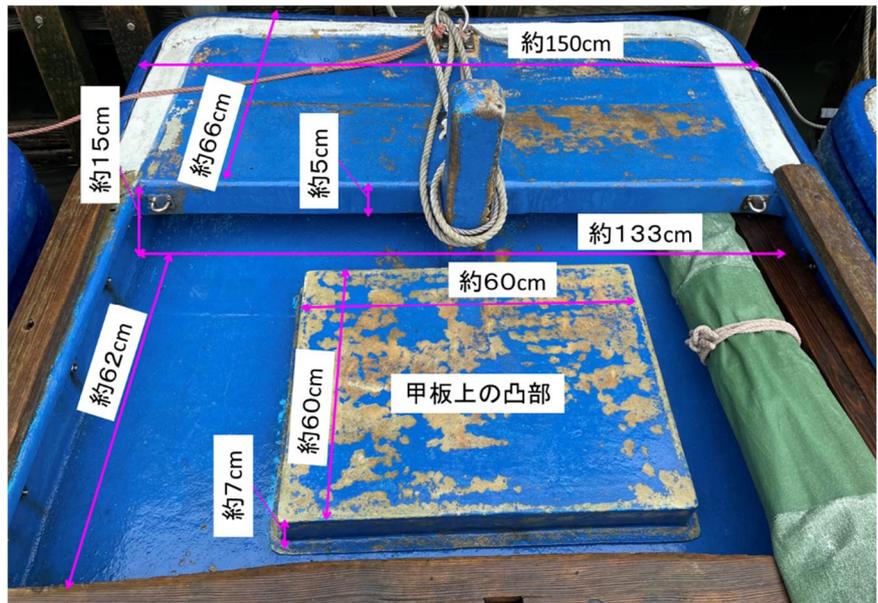
図5 甲板凹み部の概略寸法

このとき、甲板上に溜まっていた海水の量は、甲板凹み部の形状、長さ及び幅を踏まえると、同部の容積が約255ℓであり、この部分にある凸部及び属具の容積約51ℓを差し引き、胴の間に及んだ少量の海水量を除いた場合、200ℓ程度と推算される。（図5参照）

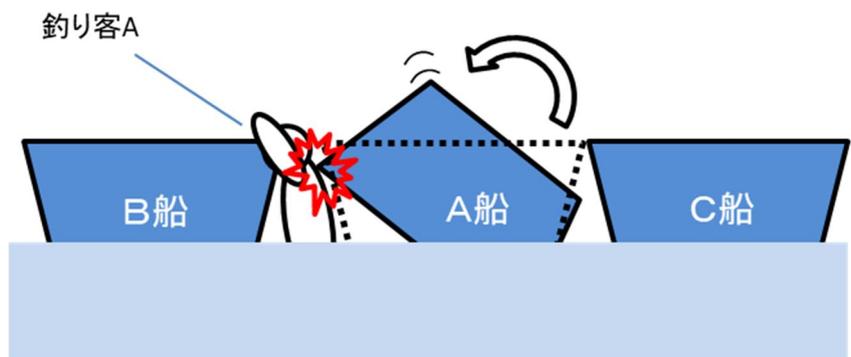
図6 釣り客Aの受傷状況

② 釣り客Aは、A船が横転した際、A船とB船の間に落水し、B船とC船がえい航ロープに引っ張られて寄り合う合間に入り、B船の船縁と裏返ってきたA船の船縁との間に挟まれたことから、背面を強打して負傷し、胸背部打撲による胸部大動脈損傷により死亡したものと推定される。(図6参照)
