船舶事故調査報告書

事故種類	乗組員死亡
発生日時	不明（死亡日時：令和5年12月10日 11時19分ごろ（医師による死亡確認時刻））
発生場所	大分県佐伯市佐伯港 佐伯港中防波堤東灯台から真方位226°490m付近 （概位 北緯32°58.6′ 東経131°54.4′）
事故の概要	プレジャーボートSHINは、係止中、船長が落水して溺死した。
事故調査の経過	令和6年1月30日、本事故の調査を担当する主管調査官（門司事務所）ほか1人の地方事故調査官を指名した。 原因関係者からの意見聴取は、本人が本事故で死亡したため、行わなかった。
事実情報 船種船名、総トン数 船舶番号、船舶所有者等 L×B×D、船質 機関、出力、進水等	プレジャーボート SHIN、5トン未満 294-18215大分、個人所有 5.82m (Lr) × 1.95m × 0.89m、FRP ガソリン機関（船外機）、44.10kW、平成6年4月 （写真1 参照） <div style="text-align: center;">

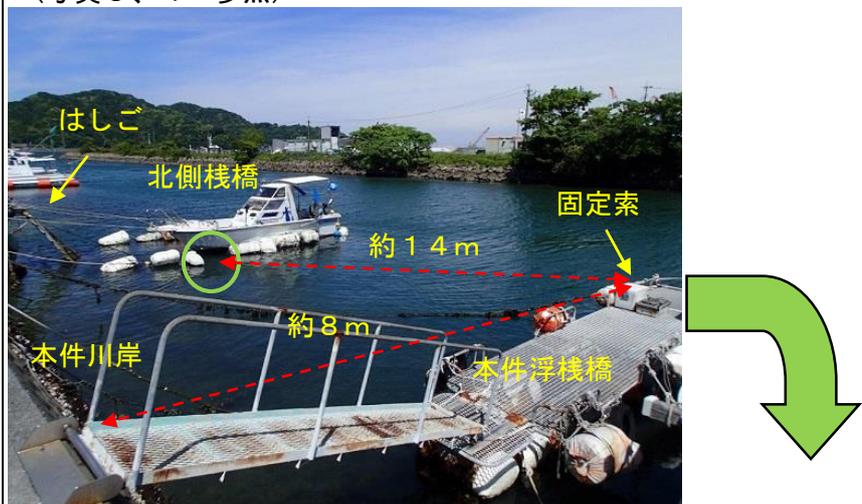
写真3 本件浮棧橋及び北側棧橋

船長は、再三本件浮棧橋にはい上がろうとしたが、はい上がることができなかったので、本件浮棧橋の約14m北側の棧橋（以下「北側棧橋」という。）を指で示し、横泳ぎで北側棧橋に向かった。

同乗者は、本件浮棧橋で船長を見ていたところ、船長が、北側棧橋まで泳いで、同棧橋につながっているフェンダーのロープを両手でつかんだものの、09時30分ごろ、うつむいて水面に顔を付け、同ロープにもたれた状態になったことを認めた。

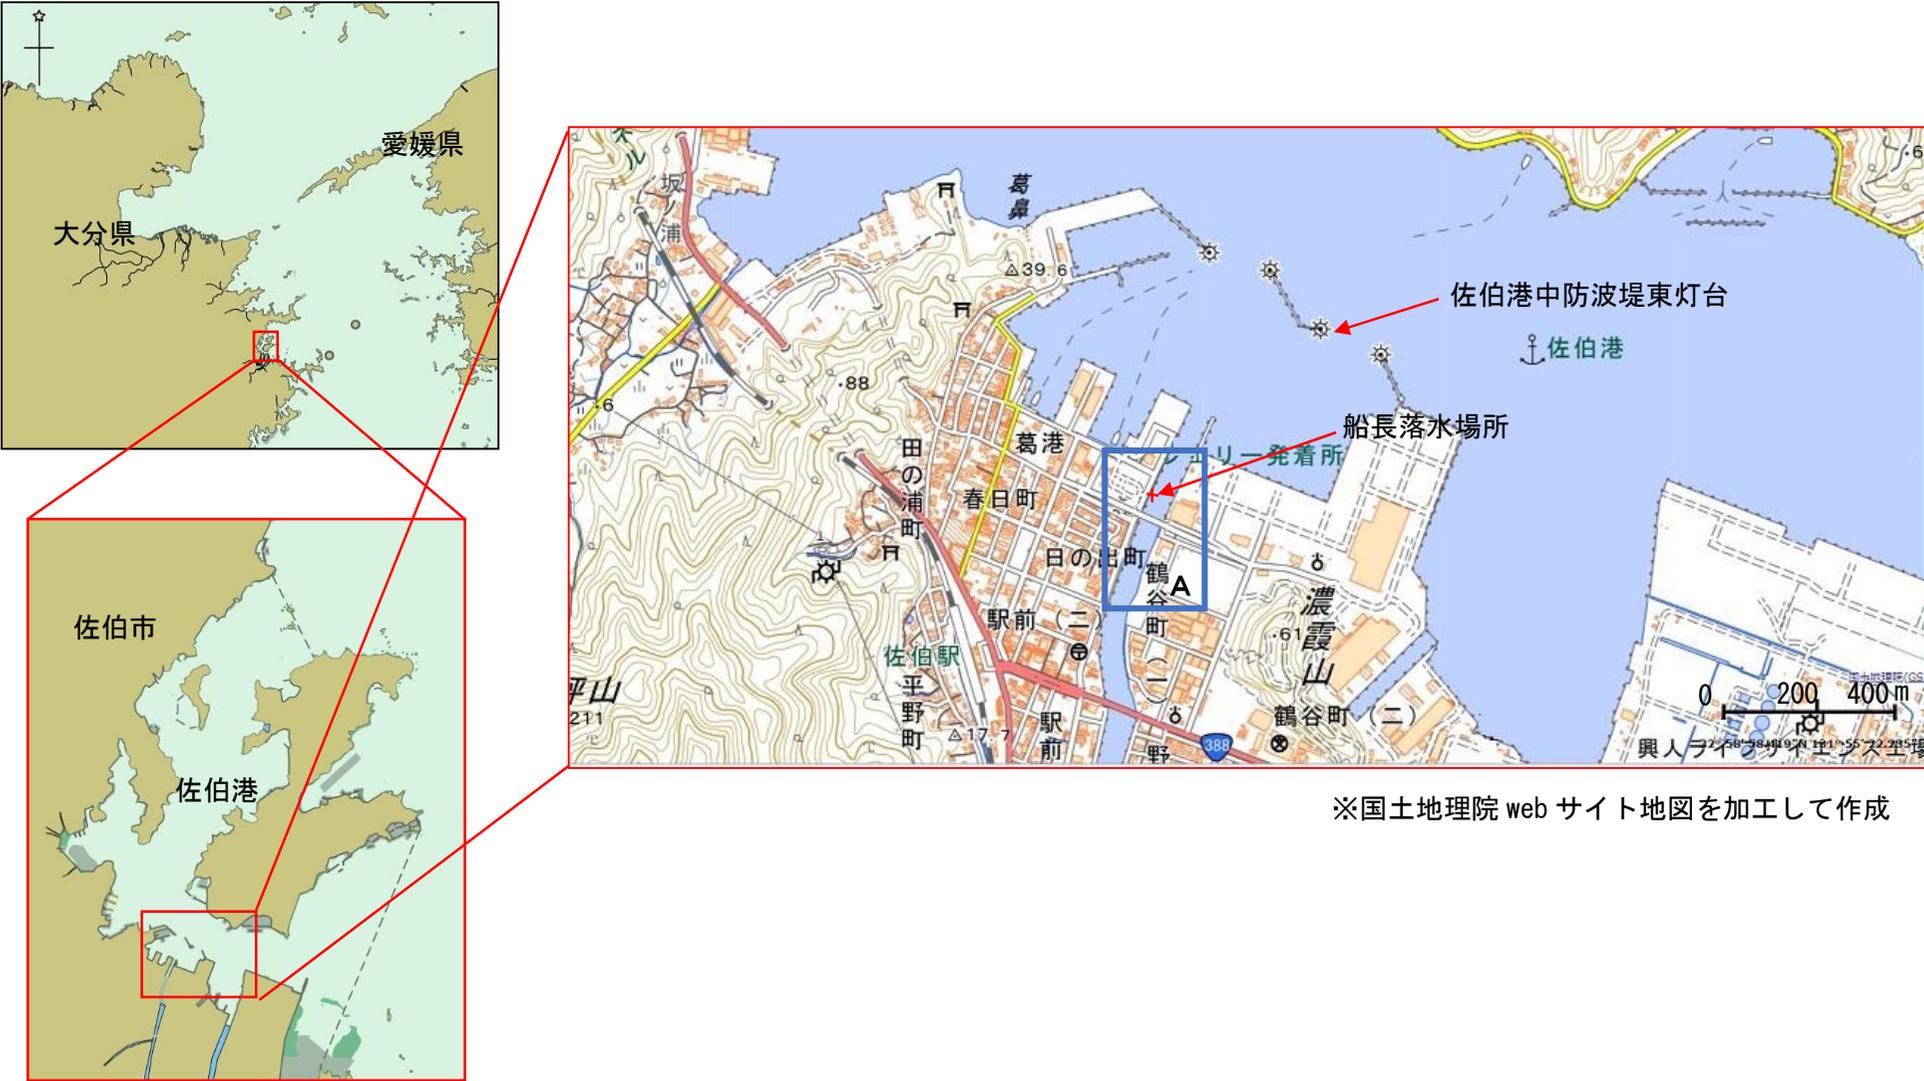
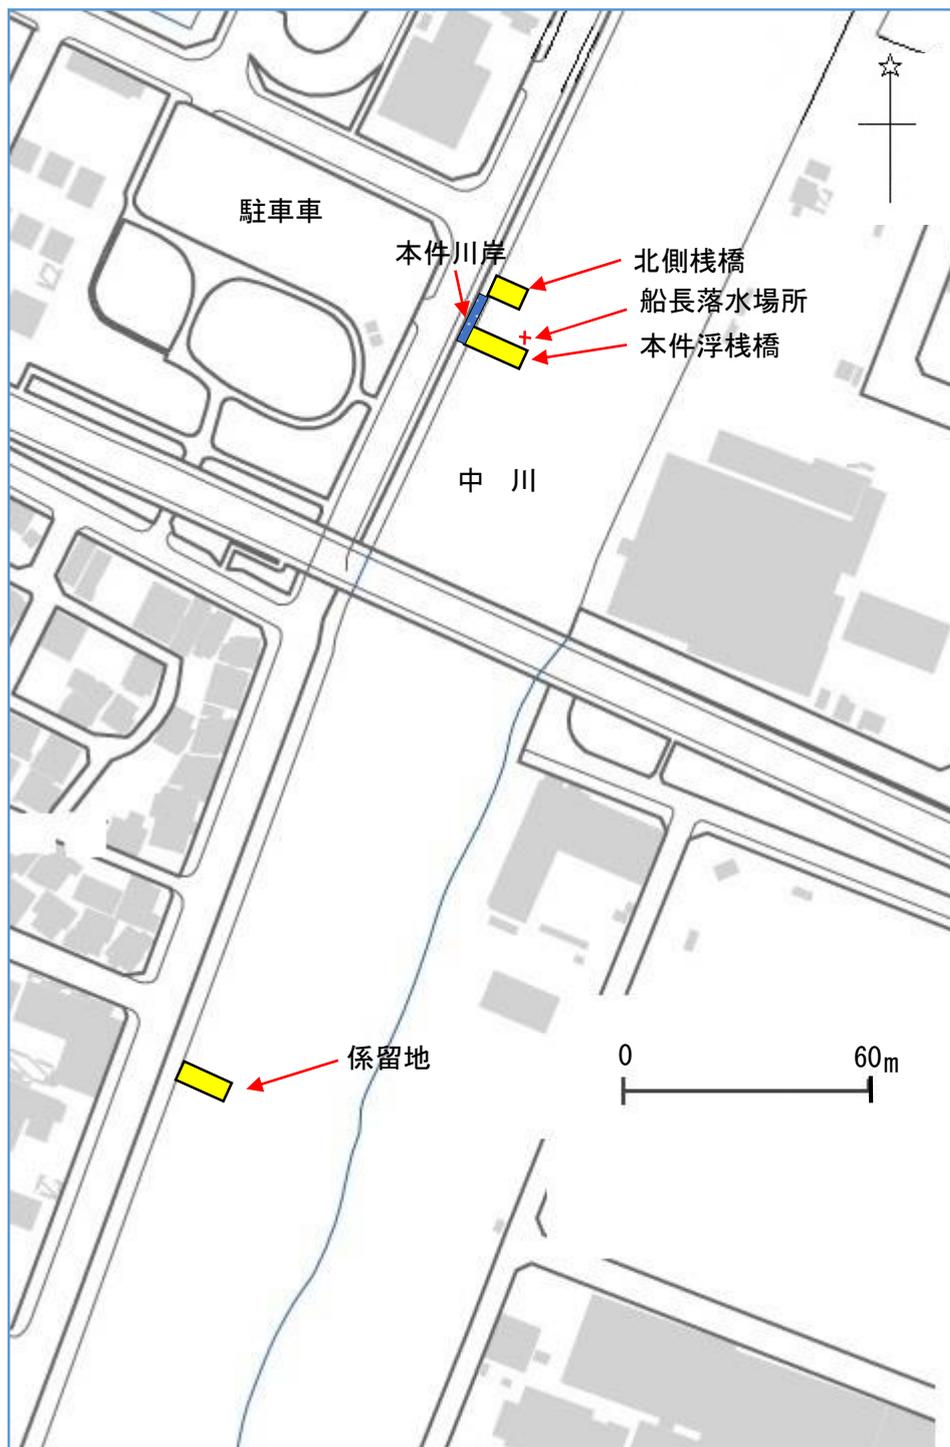
付図1 事故発生場所概略図

<p>同乗者は、直ちに本船を操船して船長に接近した。</p> <p>同乗者は、本船から右手で船長の胸側の襟元を持ち上げ、船長の顔を水面から上げた後、左手で船長の頬をたたいたが、船長に反応がなかったため右手で船長を支えながら、左手で携帯電話を操作して09時34分ごろ119番通報した。</p> <p>船長は、09時55分ごろ到着した救急車の救急隊員により、水面から揚収され、心肺蘇生が行われるとともに病院に搬送されたが、医師により死亡が確認され、死因が短時間での溺水と検案された。</p> <p>(付図1 事故発生場所概略図 参照)</p>
<p>その他の事項</p>	<p>(1) 船長に関する情報</p> <p>船長は、本事故の約4年前から、同乗者らと本船で釣りに行くようになり、本船を操船した経験が約10回あった。</p> <p>船長は、本事故当時、長袖のシャツ、ジャンパー、長ズボン、スニーカーを着用していた。</p> <p>船長は、ふだん、ベスト型の手動膨張式の救命胴衣を着用していたものの、本事故当時、着用せずに船内に置いていた。</p> <p>同乗者は、船長の本事故当日の健康状態について特に異常を感じなかった。</p> <p>(2) 本船に関する情報</p> <p>本船は、救命浮環を備えていた。</p> <p>同乗者は、本件川岸が近かった上、船長が本件浮棧橋から北側棧橋まで泳いでいる状況を見て大丈夫と思い、救命浮環を投げ入れなかった。</p> <p>本船の乾舷（水面から舷縁までの高さ）は、約50cmであった。</p> <p>同乗者は、本事故時、本船が本件浮棧橋から船首側約0.5m、船尾側約1.0m離れ、船外機が停止しているのを認めた。</p> <p>(3) 本件浮棧橋の使用状況等に関する情報</p> <p>同乗者は、本件浮棧橋を本事故の約3か月前頃から使用していた。</p> <p>船長は、ふだんから、本件浮棧橋で同乗者を乗船させるのに掛かる時間は数分間だけなので、係留索を使って係留せずに、船内から本件浮棧橋のフェンダーに手を掛けて本船を本件浮棧橋に引き寄せていた。</p> <p>同乗者は、船長が、本船の船外機を停止して本件浮棧橋のフェンダーに手を掛けていたところ、南方からの風に圧流されて本船が本件浮棧橋から離れた際、体勢を崩して落水したのではないかと本事故後に思った。</p> <p>同乗者は、本件浮棧橋の固定索から本件川岸までが約8m、本件川岸の水深が約0.5～0.6mであったものの、船長が、パ</p>
