船舶事故調査報告書

事故種類	乗揚
発生日時	令和5年12月6日 08時23分ごろ
発生場所	長崎県島原市島原港南東方沖 島原灯台から真方位142°1,040m付近 (概位 北緯32°46.3′ 東経130°23.3′)
事故の概要	プレジャーボート ^{そうじん} 壮仁丸は、島原港南東方沖において南進中、浅所に乗り揚げた。 壮仁丸は、プロペラ翼、プロペラ軸等に曲損、船尾部船底外板に亀裂を生じた。
事故調査の経過	令和5年12月19日、本事故の調査を担当する主管調査官（長崎事務所）ほか1人の地方事故調査官を指名した。 原因関係者から意見聴取を行った。
事実情報 船種船名、総トン数 船舶番号、船舶所有者等 L×B×D、船質 機関、出力、進水等	プレジャーボート 壮仁丸、4.4トン FO3-53868（漁船登録番号）、個人所有 12.20m(Lr)×2.54m×1.11m、FRP ディーゼル機関、341.00kW、平成元年9月6日 第290-66444号（船舶検査済票の番号） (写真1 参照)

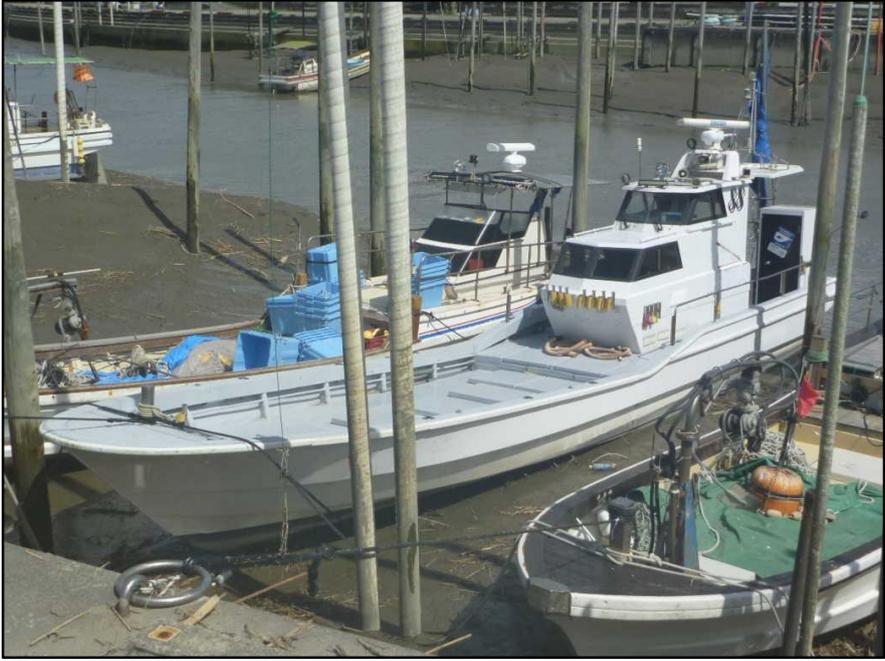
<p style="text-align: center;">写真 1 本船の外観</p>
乗組員等に関する情報	<p>船長 43歳 一級小型船舶操縦士・特殊小型船舶操縦士・特定 免許登録日 令和2年7月8日 免許証交付日 令和2年7月8日 (令和7年7月7日まで有効)</p>
死傷者等	なし
損傷	プロペラ翼、プロペラ軸、舵軸に曲損、船尾部船底外板に亀裂
気象・海象	<p>気象：天気 曇り、風向 北西、風力 1、視界 良好 海象：海上 平穏、潮高 約1.6m、潮汐 ほぼ低潮時</p>
事故の経過	<p>本船は、船長が1人で乗り組み、友人等8人（以下「同乗者」という。）を乗せ、釣りの目的で、船首約0.2m、船尾約0.8mの喫水により、熊本県上天草市湯島北西方沖の釣り場に向け、令和5年12月6日07時00分ごろ、福岡県柳川市沖端^{おきのはた}漁港の係留地を出発した。</p> <p>本船は、同乗者が操舵室下部にある船室の座席に腰を掛け、船長が操舵室にある操縦席に腰を掛けて操船に当たり、約20ノットの対地速力で、手動操舵によって南進した。</p> <p>船長は、島原港東方沖から南東方沖にかけて、浅所等が点在していることを認識しておらず、過去に島原港南東方沖にある櫛形島^{くしがた}東方沖を10回程度航行した経験があり、その際、無難に航行できていたので、櫛形島東方沖に航行の支障となる浅所等はないと思い、櫛形島東方沖に向けて航行を続けた。</p> <p>船長は、島原港南東方沖に至り、本船が櫛形島東方沖にある小島瀬付近の浅所に向かう針路となっていたものの、そのことに気付かず、そのまま航行を続け、08時23分ごろ、本船が小島瀬付近の浅所に</p>

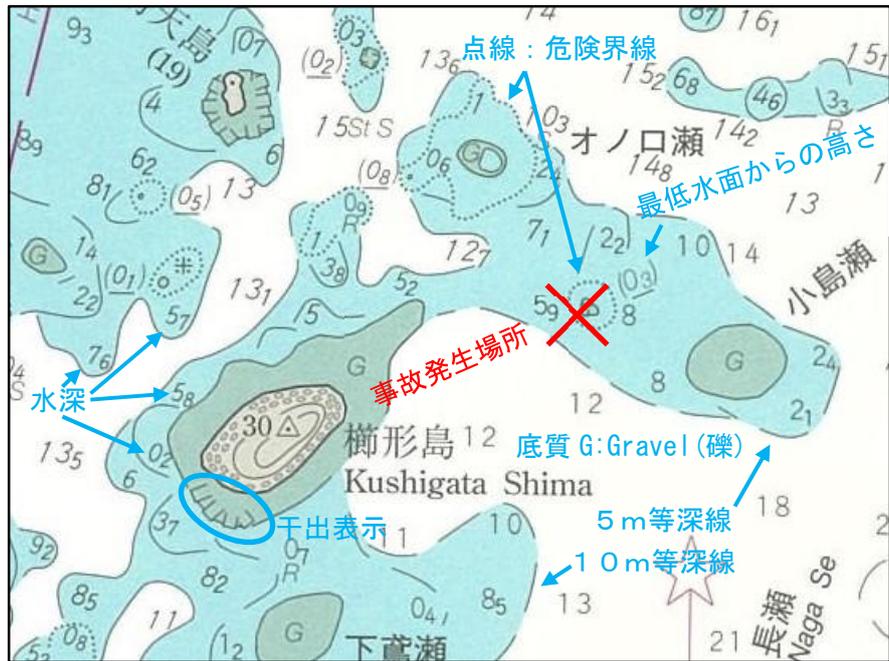
図1 海図(W1242) 島原港(抜粋)

海図(W1242)によれば、櫛形島東方沖約300mには、小島瀬と称する干出浜(礫)等が記載されている。(図1、図2参照)

に乗り揚げたものと考えられる。
再発防止策	<p>今後の同種事故等の再発防止に役立つ事項として、次のことが考えられる。</p> <ul style="list-style-type: none"> ・ 小型船舶の操縦者は、自船にGPSプロッターを備えている場合、浅所等の位置を正確に把握できる表示レンジを使用すること。 ・ 小型船舶の操縦者は、発航前に、海図等を用いて、航行を予定している水路の状況を調査し、航行の支障となる障害物を避けるような予定進路を定めて航行すること。

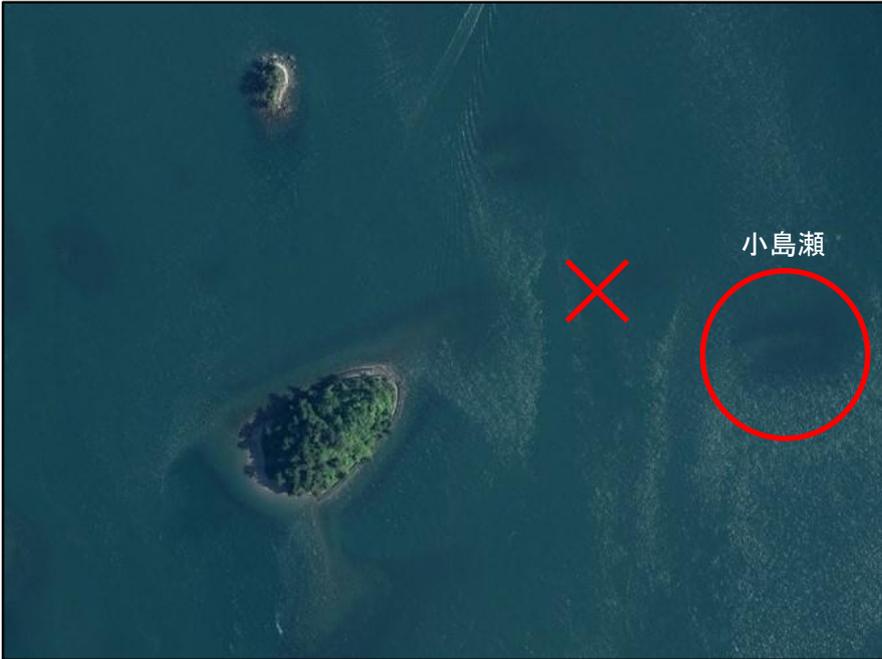
<p data-bbox="651 835 1310 869">図2 楯形島付近の航空写真（国土地理院HPより）</p> <p data-bbox="552 931 1430 1055">船長は、楯形島及び小島瀬等が表示されるGPSプロッターを作動させていたものの、小縮尺の画面で目的地の方向等を表示させており、大縮尺の画面で周辺状況及び船位の確認を行っていなかった。</p>
<p data-bbox="165 1077 225 1111">分析</p> <p data-bbox="193 1126 448 1301">乗組員等の関与 船体・機関等の関与 気象・海象等の関与 判明した事項の解析</p>	<p data-bbox="552 1126 603 1249">あり なし なし</p> <p data-bbox="552 1267 1430 1442">本船は、島原港南東方沖において南進中、船長が、島原港南東方沖に至り、楯形島東方沖にある小島瀬付近の浅所に向かう針路となっていたものの、そのことに気付かず、そのまま航行を続けたことから、小島瀬付近の浅所に乗り揚げたものと考えられる。</p> <p data-bbox="552 1460 1430 1682">船長は、過去に楯形島東方沖を10回程度航行した経験があり、その際に無難に航行できていたので、楯形島東方沖に航行の支障となる浅所等はないと思い、船位の確認を適切に行わなかったことから、楯形島東方沖にある小島瀬付近の浅所に向かう針路となっていることに気付かず、そのまま航行を続けたものと考えられる。</p> <p data-bbox="552 1700 1430 1874">船長は、島原港東方沖から南東方沖にかけて、浅所が点在していることを認識していなかったことから、楯形島及び小島瀬等が表示されるGPSプロッターを有効に利用せず、船位の確認を適切に行わなかったものと考えられる。</p>
<p data-bbox="165 1892 225 1926">原因</p>	<p data-bbox="552 1892 1430 2067">本事故は、本船が、島原港南東方沖において南進中、船長が、小島瀬付近の浅所に向かう針路となっていたものの、楯形島東方沖に航行の支障となる浅所等はないと思い、船位の確認を適切に行わなかったため、そのことに気付かず、そのまま航行を続け、小島瀬付近の浅所</p>

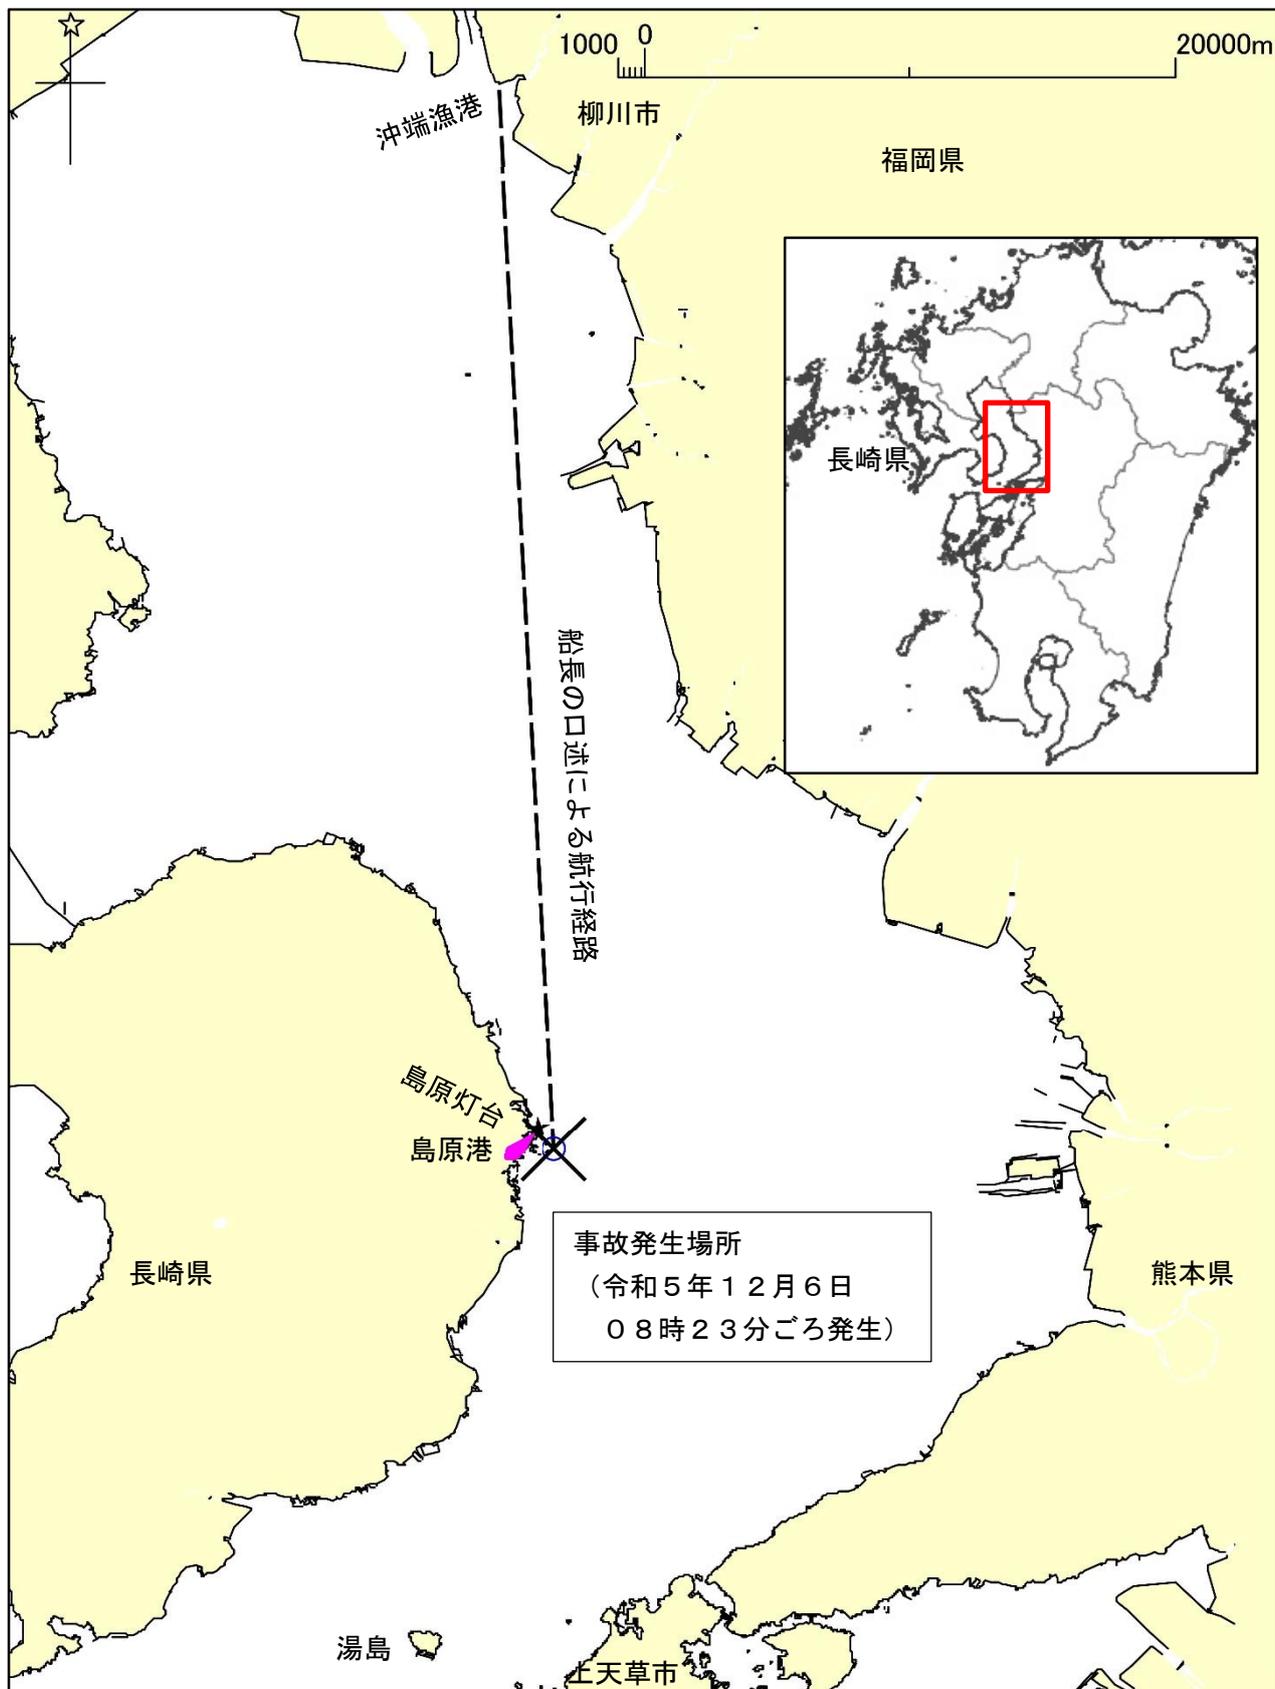
付図1 事故発生経過概略図

乗り揚げた。

船長は、衝撃を感じて本船が乗り揚げたことに気づき、主機を中立運転として漂泊し、同乗者の安全を確認したのち、船尾部船底外板のプロペラ軸の貫通部付近に亀裂が入っており、機関室に浸水を認めたので、自走を諦め、118番通報して救援を依頼し、排水作業を行った。
