# 船舶事故調査報告書

船種船名 水先船 ゆかり  
船舶番号 294-25659 長崎  
総トン数 11 トン

事故種類 水先人死亡  
発生日時 令和5年5月5日 05時29分ごろ  
発生場所 長崎県長崎市伊王島<sup>いおう</sup>北西方沖  
伊王島灯台から真方位311° 2.1海里付近  
(概位 北緯32° 44.2' 東経129° 43.8')

令和6年12月11日  
運輸安全委員会（海事専門部会）議決  
委 員 伊 藤 裕 康（部会長）  
委 員 上 野 道 雄  
委 員 岡 本 満喜子

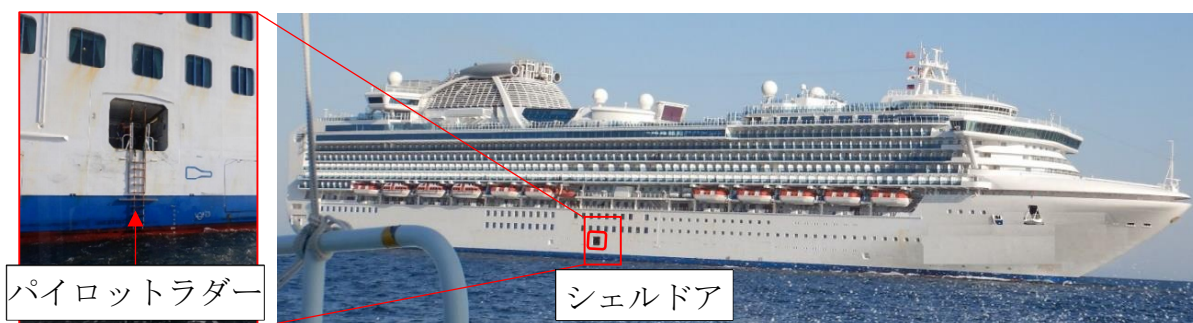
航海士B<sub>2</sub>は、水先人からB船の右舷側から乗船する旨の回答を得たことから、待機していた乗組員に対し、右舷中央部のシェルドア（水密扉）を開放してパイロットラダーを設置するよう指示した。（写真2.1-1参照）

写真 2. 1－1 B 船の右舷中央部のシェルドア及びパイロットラダー

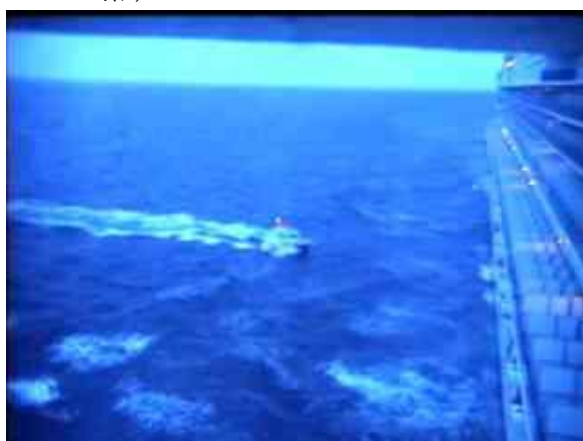
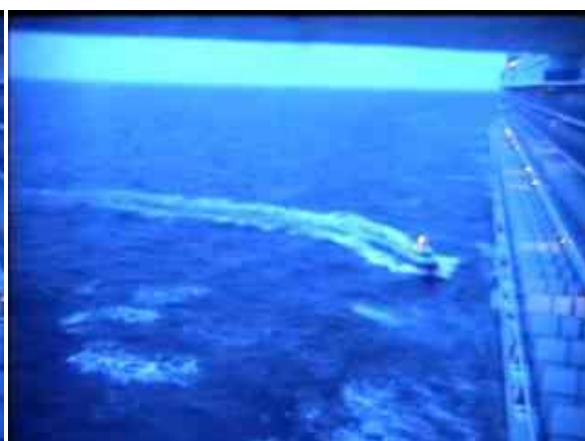
写真 2. 1－2

副船長 B は、右舷ウイングで水先人の乗船状況を監視する業務に当たっていたところ、A 船が B 船の右舷側に波がある状態で接近してきたので、A 船が現状確認のために接近してきたものであり、いずれ右舷側を風下舷にするべく、転舵の指示があるか又は風下舷の左舷側からの乗船に変更する指示があるものと思い、状況を見守っていた。(写真 2. 1－2、写真 2. 1－3 参照)

A 船接近時の B 船の監視カメラの映像

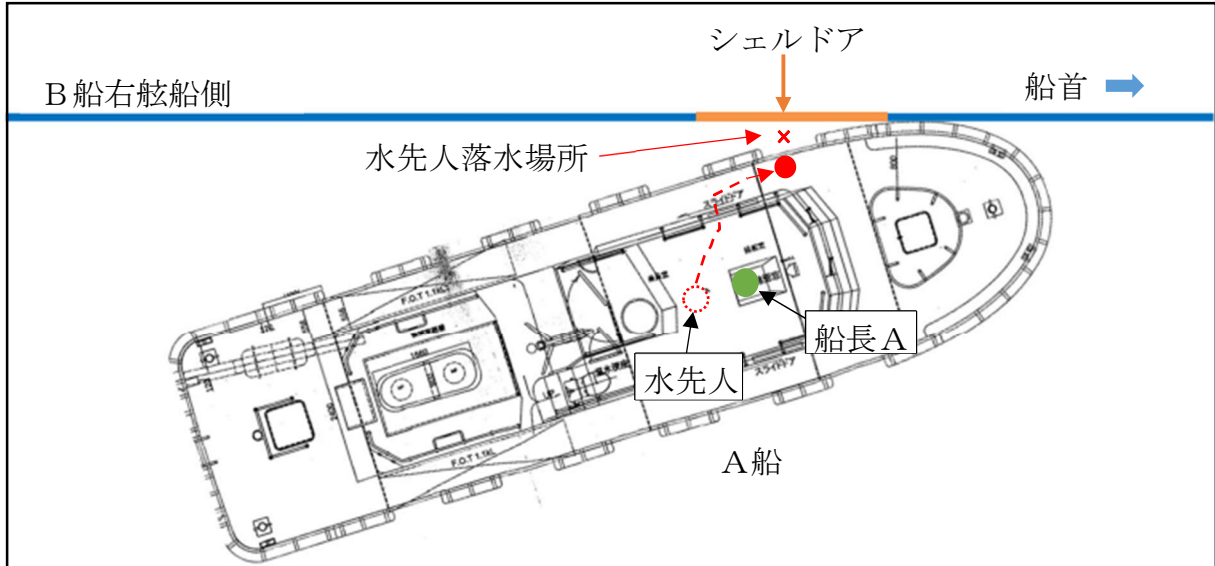
水先人は、その直後、A 船の船首部が波の上下動により急降下し、左足に

掛かった体重を支え切れず、左足がステップから外れるとともに、サイドロープを掴んでいた手が離れ、05時29分ごろA船の船首とB船舷側が接触している部分の後方の隙間に落水した。（図2.1、写真2.1-4～写真2.1-9（監視カメラの映像）参照）

図2.1 A船の接舷状況

2.1.1 及び2.2から、A船が左舷船首部をB船のパイロットラダーの船首方に接舷して並走中、水先人が、B船のパイロットラダーのサイドロープを掴み、同ラダーのステップに左足を掛けた後、ステップに右足を掛ける前にA船の船首部が波の上下動により急降下したことから、左足に掛かった体重を支え切れず、左足が同ステップから外れるとともに、サイドロープを掴んでいた手が離れて、落水し、溺水したことにより死亡したものと考えられる。

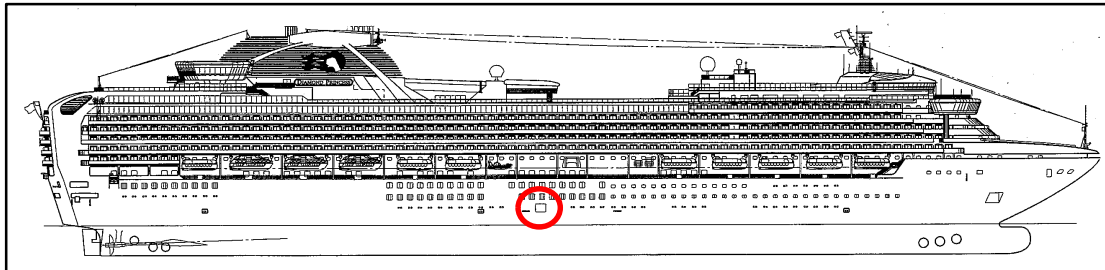
図 2.7 B船の側面図

B船には、水先人乗船口として、両舷船首部及び両舷中央部に4か所の乗船口があり、本事故当時は右舷中央部の乗船口を使用し、3人の乗組員が配置されていた。(図2.7参照)

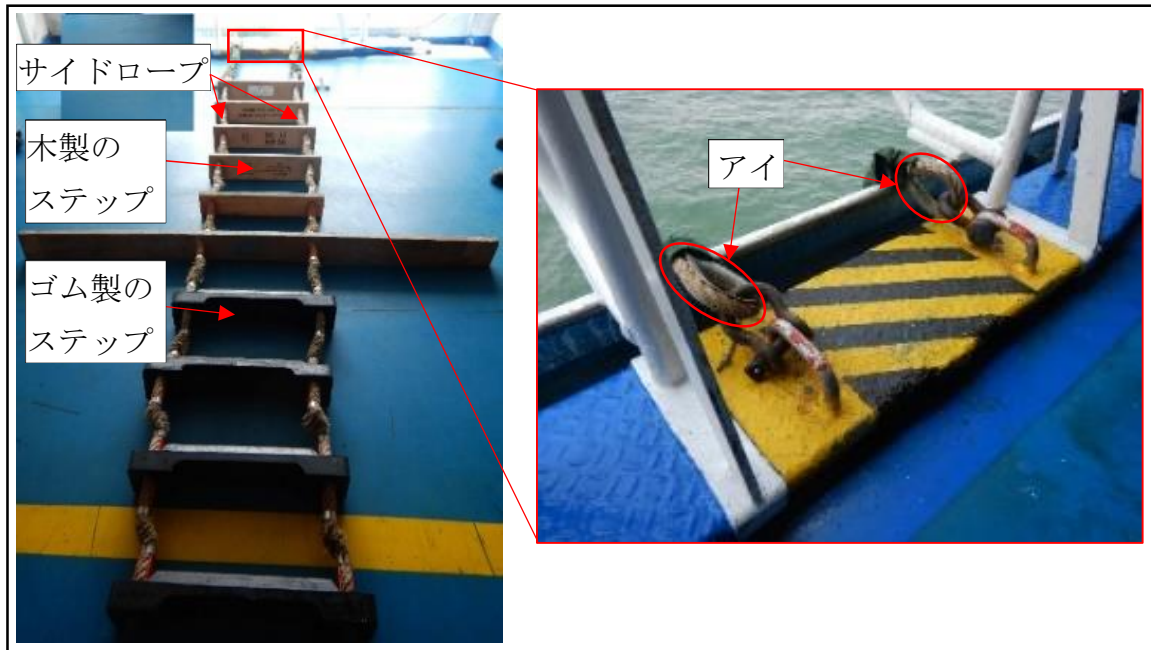
B船のパイロットラダーは、上端にアイを取付けたマニラロープ<sup>\*4</sup>2本をサイドロープとし、上側から6段の木製、4段のゴム製のステップが約32cmの間隔で取り付けられたもので、上端のアイをB船の甲板上にシャックル止めしてあり、最下段のステップは、海面と同程度の高さであり、同ステップから乗船口の甲板までの高さが約3.5mであった。(写真2.7-1参照)

写真 2. 7 - 1 パイロットラダーの設置状況

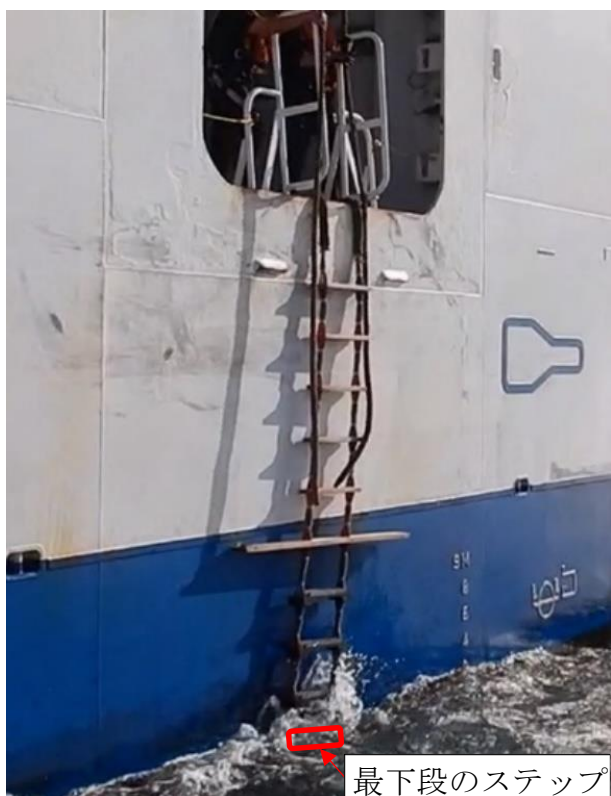
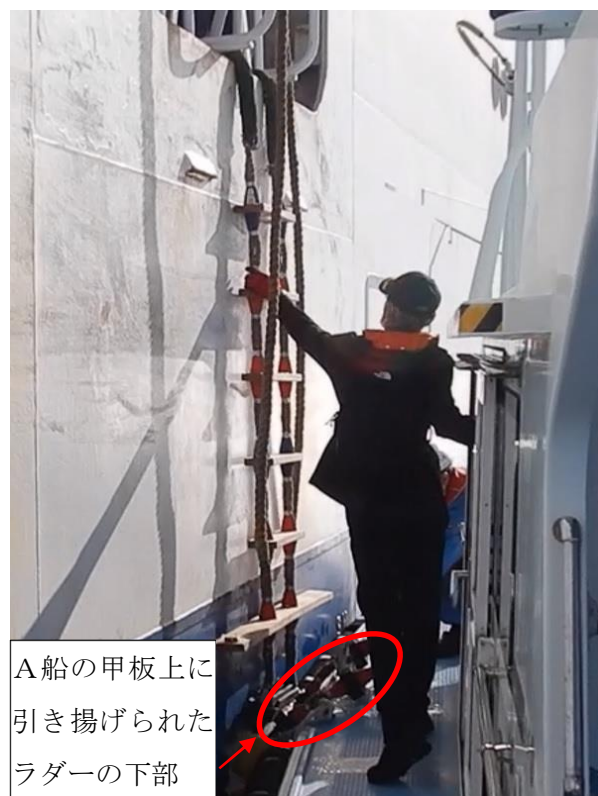
写真 2. 7 - 2

本事故後、B 船が長崎港に再入港するに当たり、来援した那覇水先区水先人会所属の水先人 1 人が B 船に乗り込む状況を調査官が確認したところ、A 船には、船舶所有者の指示により今回に限り臨時で配乗した補助者 1 人が乗り組む状態であり、A 船の船首部の乾舷が約 1 m であったことから、パイロットラダーを A 船と B 船との間に挟み込まないよう、補助者が同ラダーの下端を A 船の甲板上に引き揚げ、A 船の左舷船首部を同ラダーの直下に接舷させ、乗船するようにしていた。(写真 2. 7 - 2、写真 2. 7 - 3 参照)

乗船前のパイロットラダーの状況

他の水先人の乗船状況

本事故当時、A船に補助者を乗り組ませていれば、B船のパイロットラダーの下端をA船の左舷船首部甲板上に引き揚げて保持し、A船の左舷船首部上に同ラダーが来る状態で水先人が乗船することができたと考えられ、仮に、水先人が同ラダーから落下するようなことがあったとしても、A船の甲板上に落下することとなり、落水して溺水するには至らなかった可能性があると考えられる。

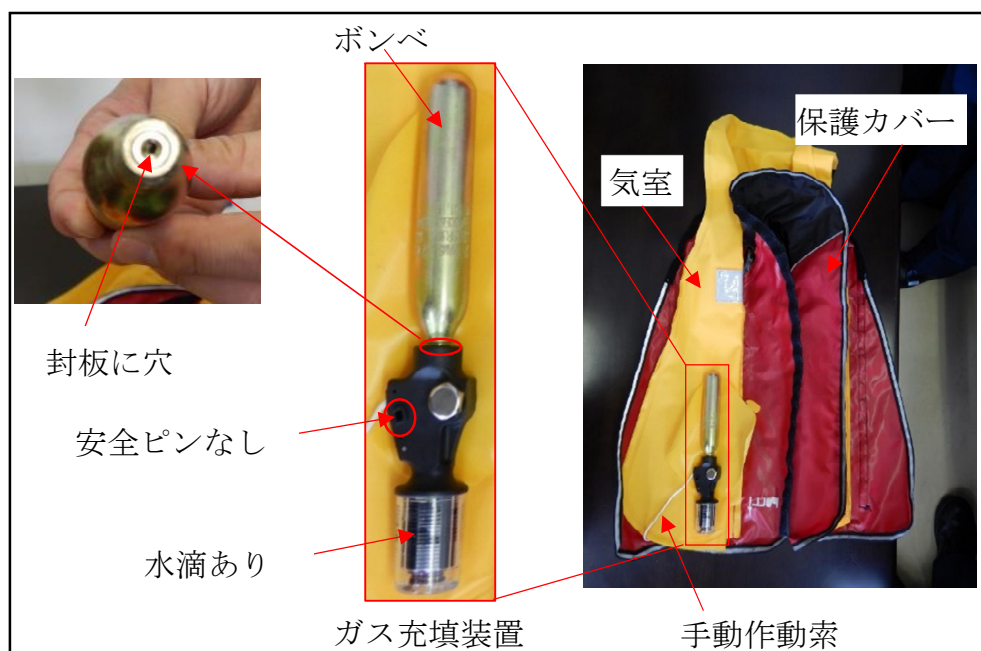
- (1) 救命胴衣の製造年月日は平成30年4月3日であり、また、ガス充填装置の炭酸ガスボンベ（以下「ボンベ」という。）の製造年月は平成29年12月と記載されており、国土交通省型式承認品ではなかった。
- (2) 自動膨脹式のベスト型であり、手動作動用の安全ピン<sup>\*5</sup>が外れていた。
- (3) 水感知センサーが作動しており、ボンベの封板には穴が開き、炭酸ガスが放出された空の状態であった。
- (4) 気室<sup>\*6</sup>に外的な損傷はなかったものの、気室が膨脹していなかった。

図2.9 水先人の救命胴衣の状況

水先人は、救命胴衣を着用していたが、気室が膨張していない状態であった。気室が膨張していないことについては、ポンベが使用済であったか、ポンベの締め付けが緩んでいた等ポンベの装着に不具合があった可能性があると考えられるが、機能的要因については明らかにすることができなかった。

救命胴衣は命を守るために着用するものであり、定期的な点検、整備を行う必要があるものと考えられる。気室が正常に膨張していれば、頭部を水面上に保持する浮力を得ることができ、溺水するに至らなかった可能性があると考えられる。

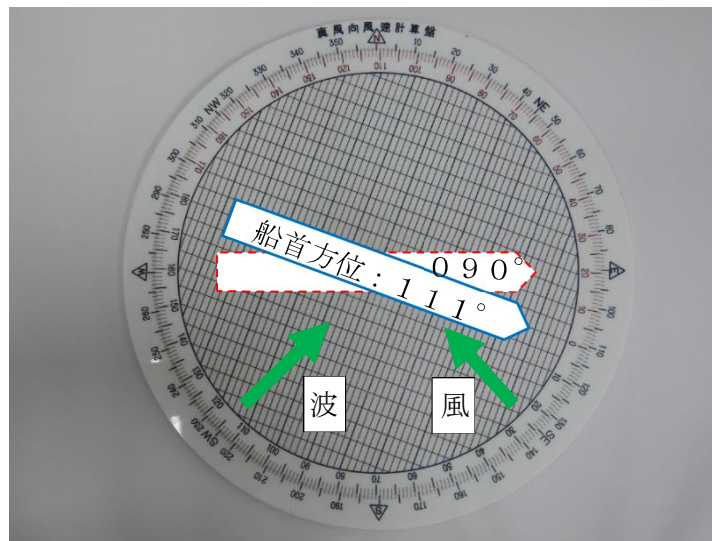
- (1) 水先人は、B 船が 111° の船首方位及び 7.3 kn の速力となったとき、南寄りの波を受ける B 船の右舷側から乗船しようとした。
- (2) 水先人は、B 船乗船時の針路及び速力について、航海士 B<sub>2</sub> に対し速力が 8.0 kn 以下及び針路が 090° を保持するよう伝えていた。
- (3) B 船は、水先人の B 船乗船時における船首方位が 111° であったが、南東の風及び南西方からの波を受ける状況に変わりはなく、右舷側から波を受ける状況となっていた。(図 3.2 参照)

図 3. 2 A 船が受けていた風及び波の方向
