# 船舶事故調査報告書

令和7年1月8日

運輸安全委員会（海事専門部会）議決

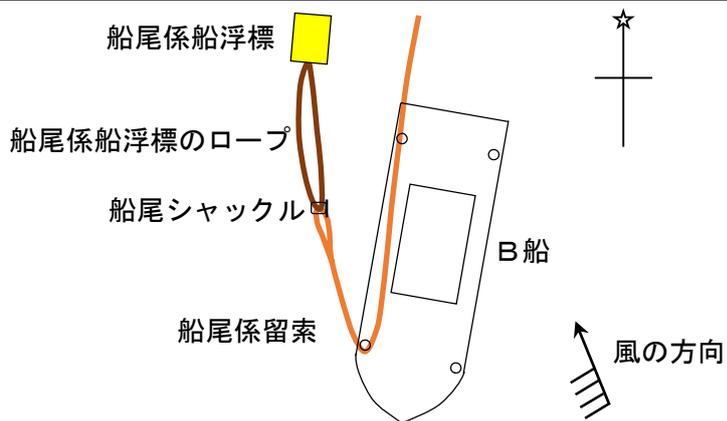
船長Bは、B船の右舷正横を船尾係船浮標が通過する頃、船尾シャックルを船上に引き揚げられるものと思っていたが、B船の右舷正横を船尾係船浮標が通過しても、船尾シャックルを引き揚げられなかったので、機関を中立運転とした。(図6参照)

図6 B船が船尾シャックルを引き揚げられず中立運転とした状況

界まで船尾係留索を緩めていたことから、船尾係留索が右舷ビートを滑らずに船尾シャックルに接近することができず、船尾シャックルを船上に引き揚げられなかったものと考えられる。

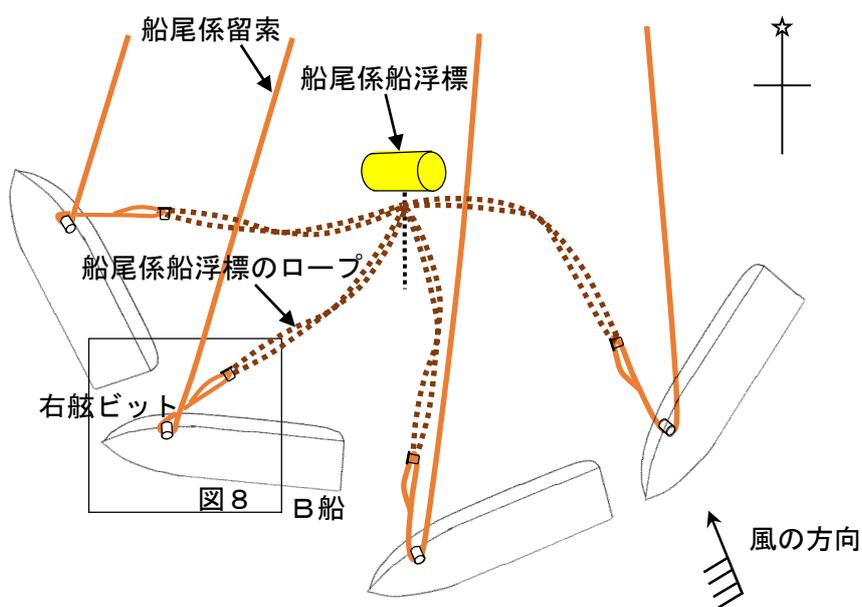
B船は、前進行きあしが僅かに残った状態で、船首が風下に落とされながら右に回頭し、船尾係船浮標の西側に移動するにつれ、右舷ビットに掛かっていた船尾係留索の前後が交差し始め、更にA船が北方に圧流されて伸出の止まった船尾係留索に張力が掛かって右舷ビットに巻き付いた状態となり、船尾係船浮標の北側に少しずつ右回頭しながら移動して行った。(図7、図8及び図9参照)

図7 右回頭中のB船と船尾係留索の状態

B船は、船尾シャックルを引き揚げられずに機関を中立運転とした後、緩んだ船尾係留索が右舷ビートに掛かっている状態で僅かに前進しながら、風を左舷船首方から受けていたことから、離風性<sup>\*2</sup>の作用により、左舷船首方の風を左舷正横に受けるようになり、船首が風下に落とされながら右回頭したものと考えられる。

B船は、右回頭しながら、船尾係船浮標の南東側から南西側に移動したことから、北方に伸びていたA船側の船尾係留索が船尾係船浮標側の船尾係留索と交差し、右舷ビートに巻き付くような状態になったものと考えられる。

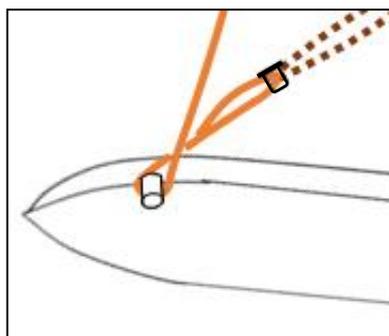
図8 B船の右舷ビットに船尾係留索が巻き付き始めた状態

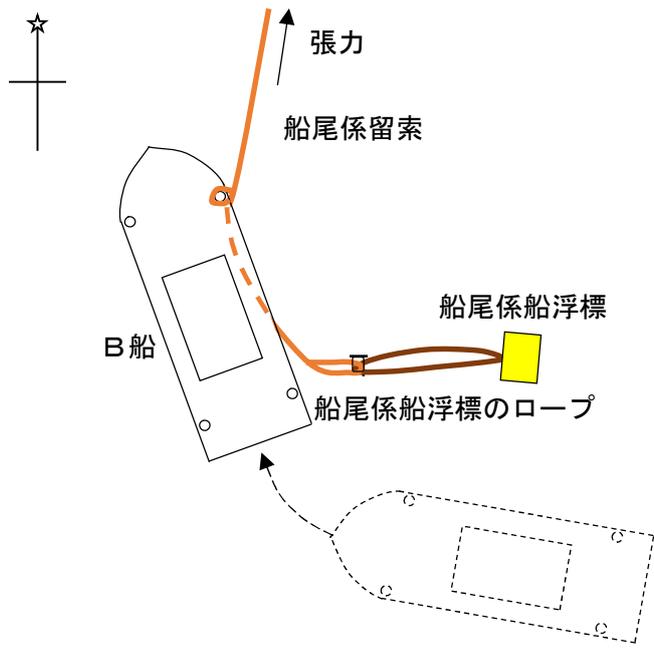
図9 B船の右舷ビットに船尾係留索がほぼ巻き付いた状態

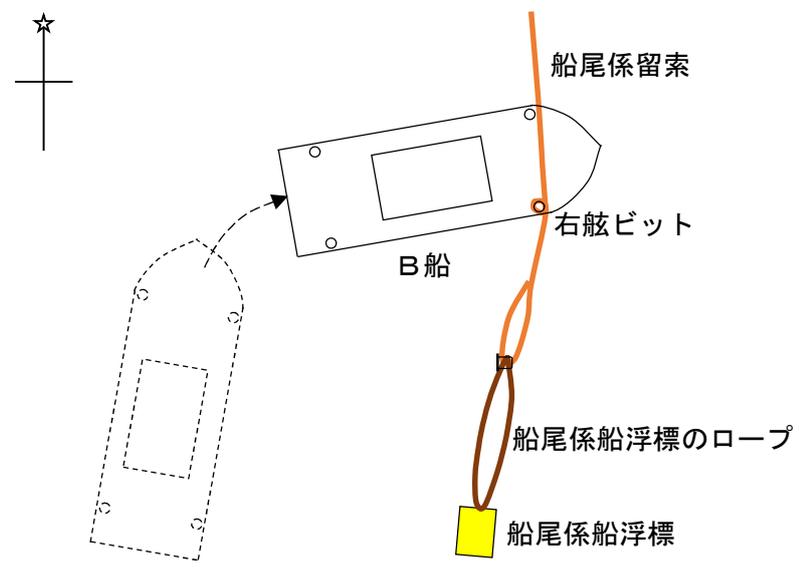
B船は、更にA船側の船尾係留索に引かれ、次第に船尾係船浮標とA船の間に移動しながら、右舷ビットに船尾係留索が固く巻き付き、A船と船尾係船浮標の両方に引かれる状態になった。(図10参照)

図10 B船がA船側及び船尾係船浮標側の両方の船尾係留索に引かれた状況

B船は、A船が北方に圧流されていたことから、伸出が止まり張力の掛かったA船側の船尾係留索に引かれ、右回頭の惰力が残った状態で、船尾係船浮標とA船との間に移動した後、船尾係留索が右舷ビートに固く巻き付き、A船と船尾係船浮標の両側から船尾係留索により引かれる状態になったものと考えられる。

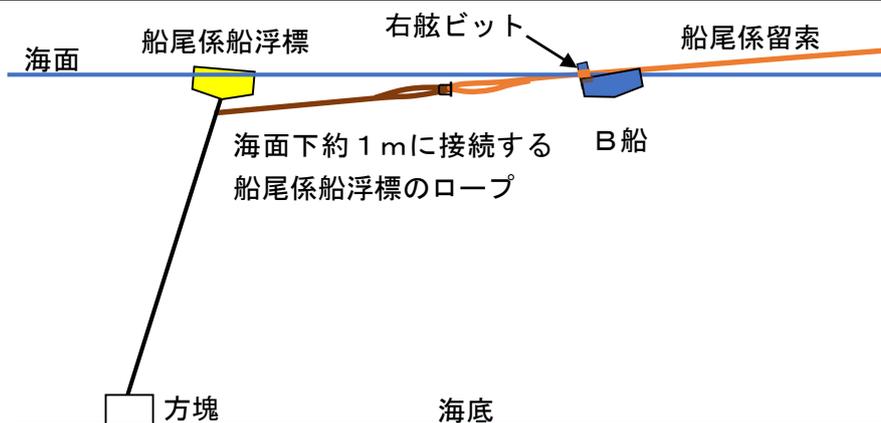
B船は、A船が北方に圧流され続け、船尾係留索がB船の右舷ビットを途中に固定したまま張り続けた状態となった。その結果、右舷ビットが船尾係船浮標下部方向に引かれて右舷側が沈下し始めた。(図11参照)

図11 B船が船尾係留索によって船尾係船浮標下部方向の海面下に引かれた状況（B船を船首方から見た概略図）

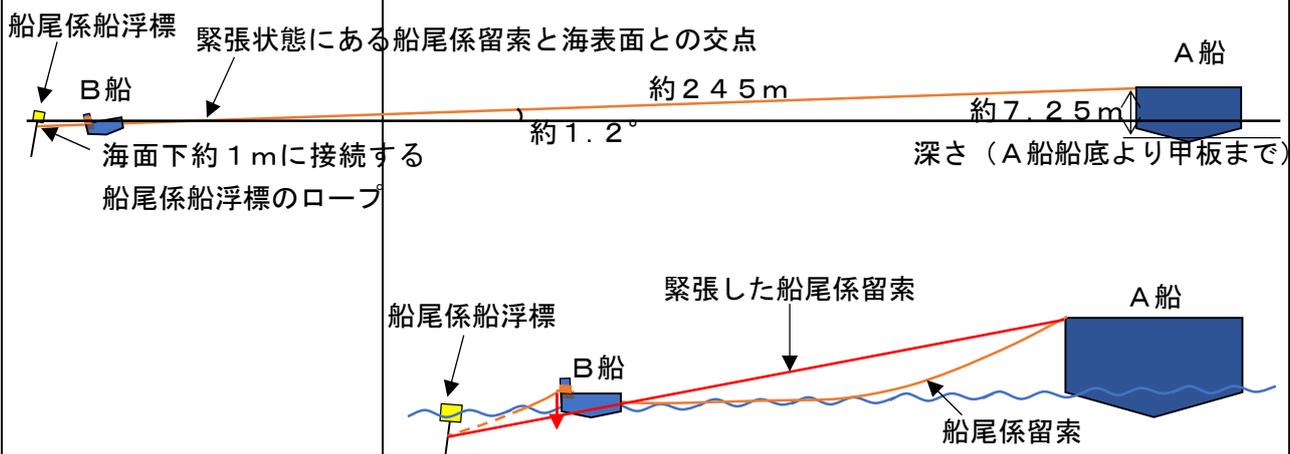
B船は、船尾係船浮標のロープの固定位置が海面下であり、船尾係留索の途中で固定されたB船の右舷ビートの位置が、緊張状態にある船尾係留索と海表面との交点より船尾係船浮標側にあったことから、B船の船首部が右舷側に押し下げられたものと考えられる。(図12参照)

図12 船尾係留索の状態 (B船を船首方から見た概略図)

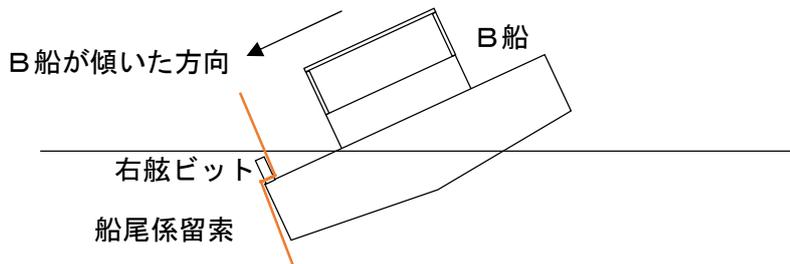
B船は、船尾係留索が張り、船首部が右舷側に押し下げられて傾き、右舷ビートに船尾係留索が巻き付いた状態で左転し、B船

の船首尾線が船尾係留索とほぼ平行な姿勢で右傾斜し、海水が右舷側から流入して復原力を失ったものと考えられる。(図13参照)

図13 B船の転覆に至る直前の動き(船首方から見た状況)

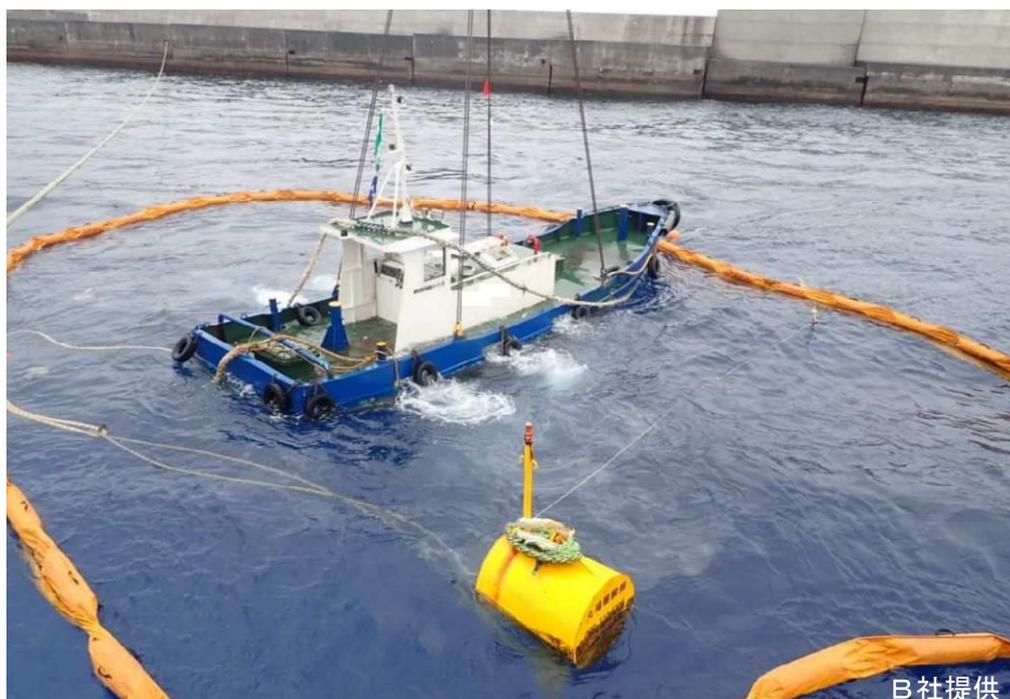
B船は、のちに沈没し、後日、起重機船によって引き揚げられた後、湾港に同船で搬送され、陸揚げされた。

写真3 B船を本事故後に引き揚げた状況
