## 船舶事故調査報告書

令和7年1月8日

運輸安全委員会（海事専門部会）議決

事故種類	乗揚
発生日時	令和6年5月13日 16時11分ごろ
発生場所	沖縄県渡嘉敷村阿波連漁港西方沖 阿波連港第1防波堤灯台から真方位256°580m付近 (概位 北緯26°09.9′ 東経127°20.5′)
事故の概要	旅客船みつしまは、西北西進中、岩礁に乗り揚げた。 みつしまは、左舷舵柱の曲損等を生じた。
事故調査の経過	令和6年5月16日、本事故の調査を担当する主管調査官（那覇事務所）ほか1人の地方事故調査官を指名した。 原因関係者から意見聴取を行った。
事実情報 船種船名、総トン数 船舶番号、船舶所有者等 L×B×D、船質 機関、出力、進水等	旅客船 みつしま、17トン 243-42696 沖縄、沖縄県島尻郡座間味村（A村） 14.50m (Lr) × 4.28m × 1.91m、FRP ディーゼル機関2基、604kW（合計）、令和6年2月
乗組員等に関する情報	船長 57歳 一級小型船舶操縦士・特殊小型船舶操縦士・特定 免許登録日 平成16年1月15日 免許証交付日 令和5年7月4日 (令和11年4月6日まで有効)
死傷者等	なし
損傷	左舷舵柱に曲損、左舷プロペラに曲損、左舷船尾部船底外板に亀裂
気象・海象	気象：天気 雨、風向 北、風力 4、視界 良好 海象：波高 約0.3～0.5m、潮汐 下げ潮の末期、潮高 約43cm（渡嘉敷）
事故の経過	本船は、船長が1人で乗り組み、旅客5人を乗せ、令和6年5月13日16時05分ごろ座間味村阿嘉漁港に向けて阿波連漁港を出港した。 船長は、操舵室の操舵輪前に立ち、ふだんから目視のみの操船に慣れていたため、GPSプロッターを作動させることなく、前方を見ながら手動操舵で操船を行い、本船を約5ノット(kn)の速力(対地速力、以下同じ。)で西南西進させた。 阿波連漁港には、同漁港を水源(地)として、さんご礁の間の可航

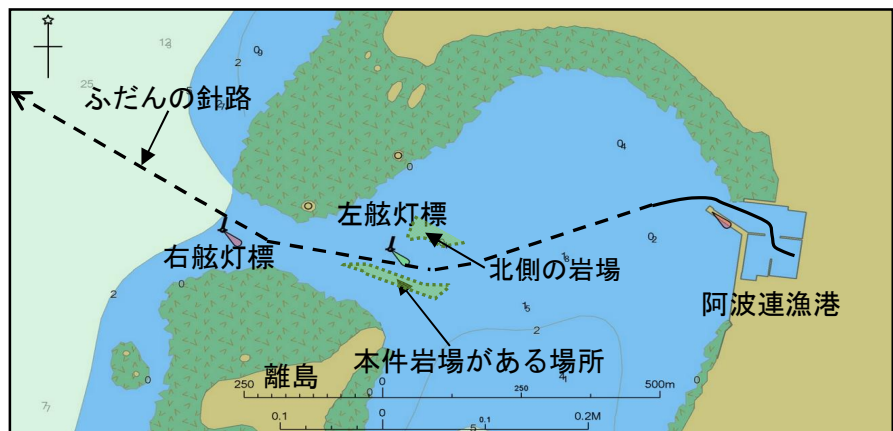
図1 阿波連漁港出港時に航行するふだんの針路

船長は、左舷灯標の北東方付近に暗岩\*2（以下「北側の岩場」という。）があるので、北側の岩場を目視で確認しながら、その少し南方沖を航行しようと思っていたが、前日に雨が降った影響で水面下が濁っており、北側の岩場を確認できなかった。

船長は、左舷灯標南方沖の手前に来たと思い、下げ潮の末期で左舷灯標付近が低水位であることを視認したので、北側の岩場になるべく近づかないように、針路をふだんよりも左舷灯標から南側の離島の北方付近に向けて本船を西南西進させた。

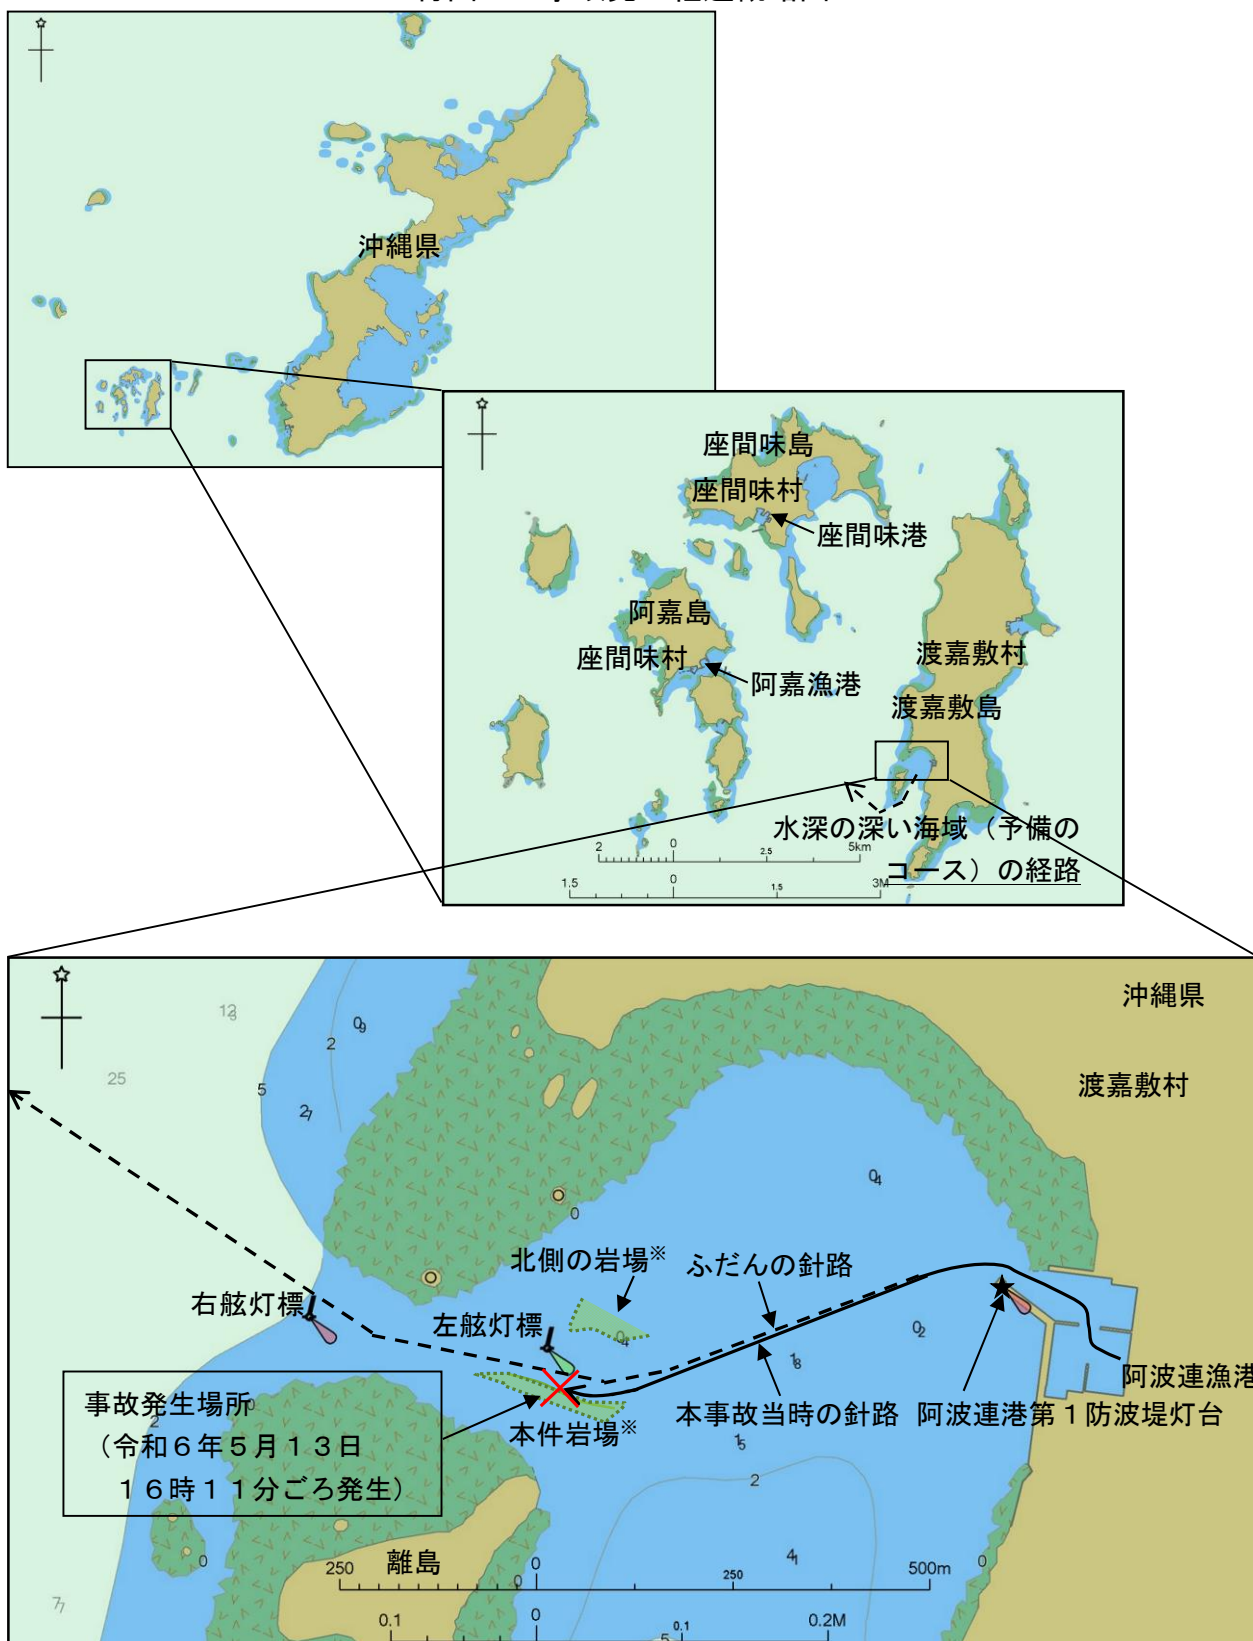
付図1 事故発生経過概略図

船長は、北側の岩場から十分に離れたと思ったので、手動操舵のハンドルで右舵を取り、コンパスを確認せずに右舷灯標の少し右側に針路を向けて航行中、16時11分ごろ、船底に衝撃を感じ、本船が左舷灯標南方沖の岩場（以下「本件岩場」という。）に乗り揚げたことに気付いた。

<p><b>原因</b></p>	<p>本事故は、本船が、雨により水面下が濁っている状況下、下げ潮の末期で阿波連漁港西方沖を西進中、船長が、北側の岩場から十分に離れるように意識を向けるあまり、本件岩場の正確な位置を把握しないまま、左舷灯標の手前で南方に大回りしたため、本件岩場に乗り揚げたものと考えられる。</p>
<p><b>再発防止策</b></p>	<p>1. 内閣府沖縄総合事務局は、A村に対し、本事故後に立入検査を実施し、令和6年8月27日に「輸送の安全の確保に関する命令」を発出した。なお、改善措置を採るべき指導のうち、本事故に関連する事項は、次のとおりであった。</p> <p>① 運航管理者は、配乗計画の作成に当たって安全性の検討を行い、法定乗組員を適正に確保したうえで運航を行うこと。</p> <p>② 船長は、事故が発生したときは、事故の状況及び講じた措置を速やかに海上保安官署等に連絡すること。</p> <p>③ 安全統括管理者兼運航管理者は、年1回以上、事故処理に関する訓練を計画し実施すること。</p> <p>④ 安全統括管理者兼運航管理者は、船舶に安全管理規程（運航基準図及び非常連絡表を含む）等を備え付けること。</p> <p>2. A村は、本事故後、次の改善措置を採った。</p> <p>令和6年9月27日、内閣府沖縄総合事務局による「輸送の安全の確保に関する発令」について是正を行った報告を行い、本船に船長のほか甲板員を乗り組ませることとし、操舵室に非常連絡表を掲示し、訓練計画表に基づき年2回訓練を実施することとした。</p> <p>3. 今後の同種事故等の再発防止に役立つ事項として、次のことが考えられる。</p> <ul style="list-style-type: none"> <li>・ 旅客船の船長は、航行海域の詳細な海図がない海域では、自身の経験に基づく距離感で航行することなく、GPSプロッターに可航水域を表示させ、自船の航跡表示及び目視による浅所の位置をマークして航行の参考とすること。</li> <li>・ 旅客船の船長は、海面等の状態により水面下が明確に見えず、岩場を確認できない場合、予備のコースを設定しておき、水深の深い海域を航行すること。A村は、その場合に航行する経路を安全管理規程（運航基準）に定めることが望ましい。</li> <li>・ 旅客船の船長は、安全管理規程の事故処理基準に従い、事故が発生した場合、速やかに海上保安庁に通報すること。また、運航管理者は、船長から事故の報告を受けた後、速やかに事故の状況について運輸局等に報告すること。</li> <li>・ 旅客船の船長は、海図に記載されていない浅所について、航行上危険な場合は、運航管理者にその事実を報告し、運航管理者等は、状況を調査及び確認するとともに、海上保安庁に通報することが望ましい。</li> </ul>

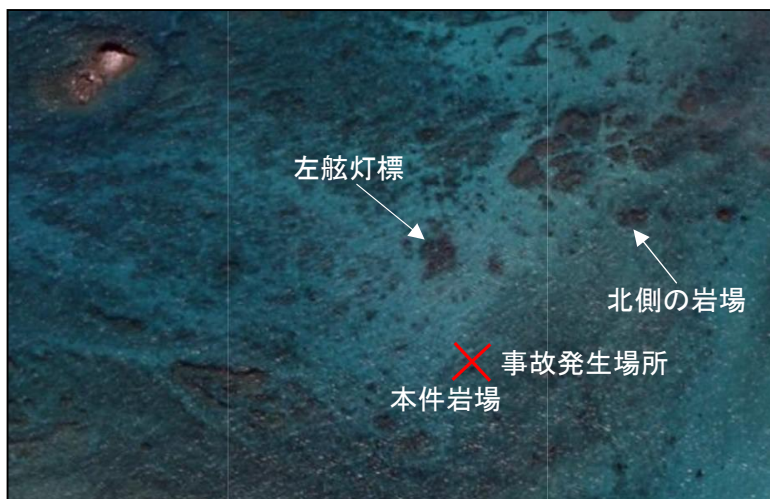
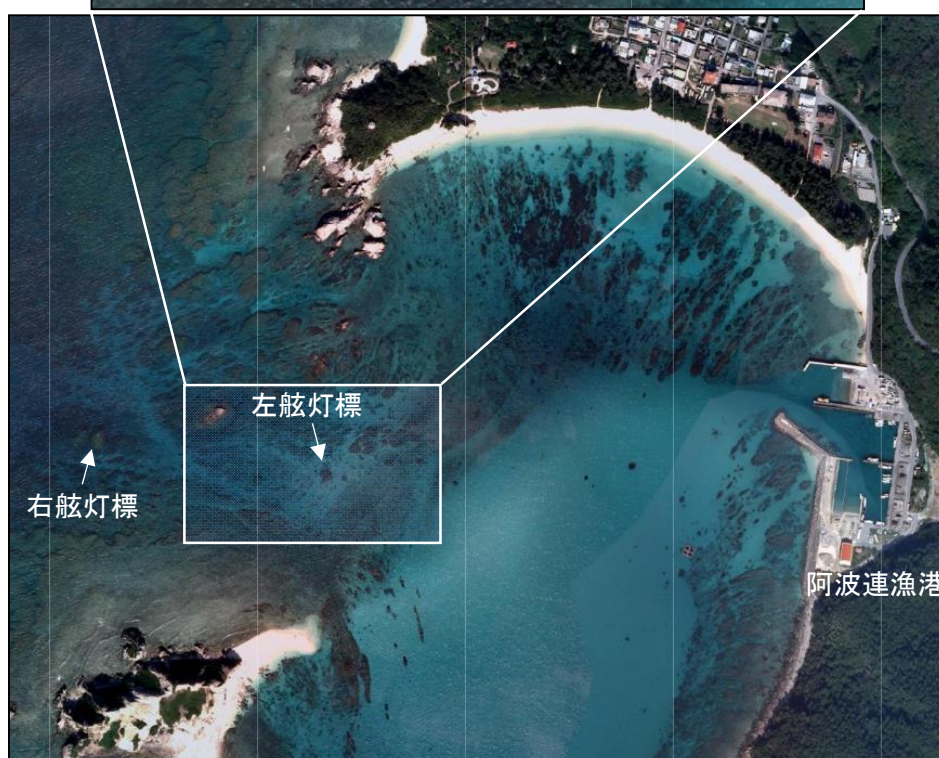
付図2 事故発生場所概略図（国土地理院航空地図）

※ 北側の岩場及び本件岩場は、航空写真を参考とした推定位置として記載している。

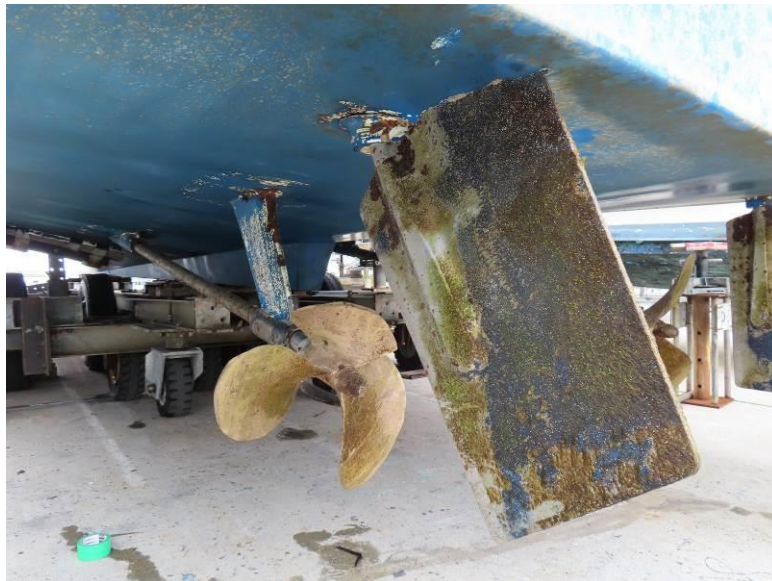
写真2 本船の損傷状況
