船舶事故調査報告書

令和6年12月18日

運輸安全委員会（海事専門部会）議決

| 事故の概要 | 漁船第七海運丸 ^{かいうん} は、たこ箱漁の操業中、船長が負傷した。 |

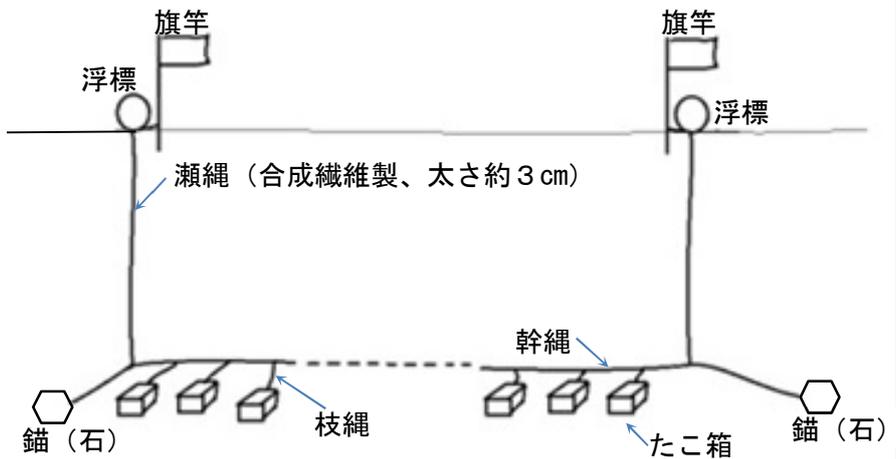
図1 本件漁具の状況

| 事故の経過 | 本船は、船長ほか乗組員1人が乗り組み、たこ箱漁の操業の目的で、令和5年11月8日08時ごろ、森港の東港物揚場岸壁を発進し、同港の東北東方0.9M付近の漁場に向かった。 本船が使用するたこ箱漁の漁具（以下「本件漁具」という。）は、両端に錘 ^{おもり} （石）を取り付けた幹繩に、プラスチック製のたこ箱20個を枝繩で結び付けて同箱を海底にはわせ、瀬繩の上端に漁具の位置を示す浮標及び旗竿 ^{ざお} を取り付けて、海面上に設置するものである。 （図1参照） |

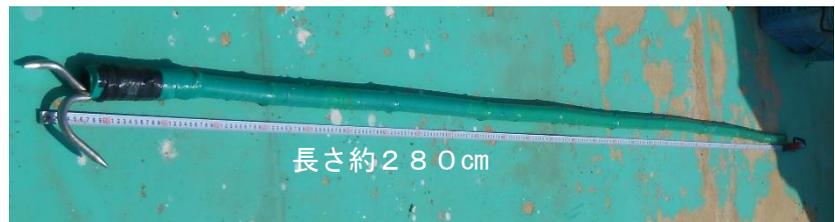
図2 ハヤスケの状況

本船は、漁場に到着後、陸側（南東方）から沖側（北西方）に伸びる本件漁具の陸側端からたこ箱を揚げる作業を開始し、船首を北西方に向け、主機を中立運転として漂泊し、船長はハヤスケ（棒の先に鉄製の鉤^{かぎ}を付けた漁具）を使用して浮標を船体に引き寄せた。（図2参照）

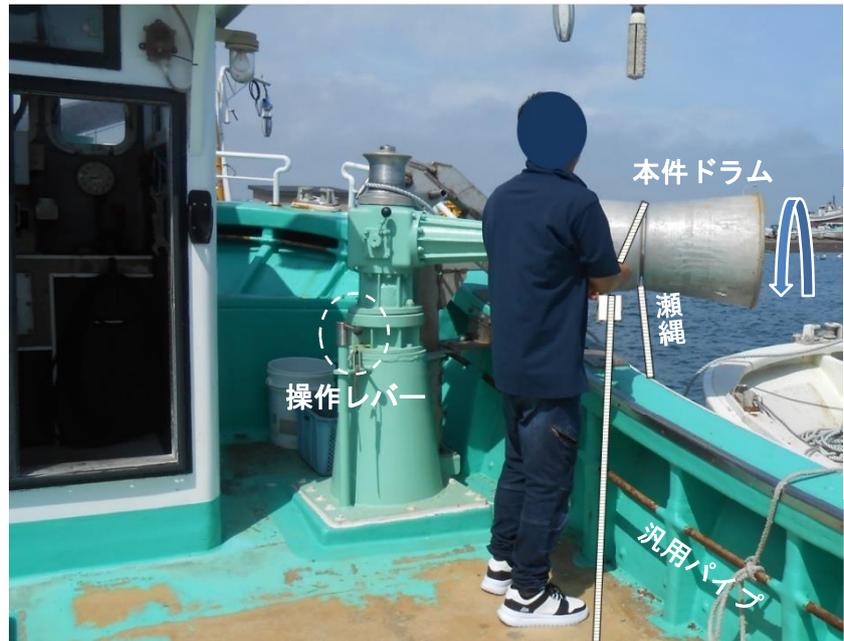
図3 船長の作業状況（再現）

船長は、右舷船首部に装備された鼓形状の油圧式ドラム（以下「本件ドラム」という。）の船尾側至近に立ち、引き寄せた瀬縄を本件ドラムに掛けて、機側の操作レバーを操作し、船内に漁具を取り込む方向に本件ドラムを回転させて、本件漁具の引揚げを始めた。（図3参照）

船長は、漁獲の状況が気になり、たこ箱の様子を見ようとして海面付近に視線を向け、瀬縄を左右の手で交互に引いて船内に取り込んでいたところ、最初のたこ箱が海面付近に達した08時20分ごろ、瀬縄が左手親指に絡まり、一瞬の内に、瀬縄が絡んだ左手ごと体が引っ張られて、本件ドラムに巻き込まれた。

| <p>分析</p> <p>乗組員等の関与 船体・機関等の関与 気象・海象等の関与 判明した事項の解析</p> | <p>あり なし なし</p> <p>本船は、森港東北東方沖において、たこ箱漁の操作中、船長が、本件ドラムから延びる瀬縄を左右の手で交互に引いて取り込んでいたところ、漁獲の状況が気になり、たこ箱の様子を見ようとして海面付近に視線を向け、手元の作業に注意を払っていなかったことから、左手親指に同縄が絡まり、船内に取り込めなくなった瀬縄に弛みが生じて本件ドラムに絡み付き、左手親指ごと体が本件ドラムに巻き込まれ、負傷したものと考えられる。</p> <p>船長は、回転速度を最大とした本件ドラムの回転に合わせ、瀬縄を左右の手で交互に素早く引いて作業しており、手元から目を離した状態で瀬縄を勢いよく引いた弾みで、ゴム手袋を着用した左手親指に同縄が絡んだ可能性があると考えられる。</p> |

| <p>再発防止策</p> | <p>今後の同種事故等の再発防止に役立つ事項として、次のことが考えられる。</p> <ul style="list-style-type: none"> ・ドラム等の漁労機器を使用して作業を行う者は、作業中の手元から目を離さず、ロープが指等に絡まないよう細心の注意を払って作業すること。 ・船長は、ドラム等の漁労機器を使用して行う作業において、重大な人身事故が発生するおそれがあるので、作業員に対し、事故防止について定期的な指導を徹底すること。 ・船長は、事故発生等に備え、118番通報を含む緊急時の連絡先を操舵室内に掲示する等して、乗組員に周知すること。また、事故が発生した際は、速やかに海上保安庁に通報するよう指導すること。 ・ドラム等の漁労機器を使用して作業を行う者は、作業に支障がない範囲で回転速度を抑えて使用することが望ましい。 |

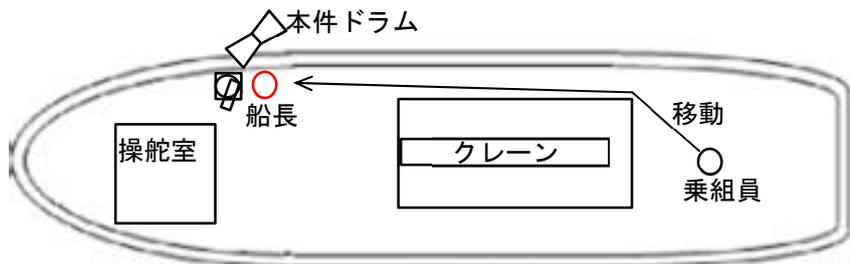
図4 乗組員の配置状況

乗組員は、船内に取り込み済みの瀬縄等を整理する作業を終えて、後部甲板から前部甲板に移動を始めたところ、船長が本件ドラムに巻き込まれ、逆立ち状態となっているのが見えたので、急いで駆け寄ったものの、瀬縄の絡みから左手が外れた船長が、右舷ブルワークを越えて落水した。（図4参照）
