船舶事故調査報告書

事故種類	衝突
発生日時	令和5年8月3日 16時45分ごろ
発生場所	静岡県南伊豆町妻良漁港 妻良港南防波堤灯台から真方位114°650m付近 （概位 北緯34°39.6′ 東経138°47.3′）
事故の概要	漁船 ^{みやび} 雅丸は、入港中、また、プレジャーヨット ジュン ブライドは、無人の状態に岸壁に係留中、雅丸がジュン ブライドに衝突した。 雅丸は、船首部外板に擦過傷を生じ、また、ジュン ブライドは、右舷船首部外板に破口等を生じた。
事故調査の経過	令和5年8月31日、本事故の調査を担当する主管調査官（横浜事務所）ほか1人の地方事故調査官を指名した。 原因関係者から意見聴取を行った。
事実情報 船種船名、総トン数 船舶番号、船舶所有者等 L×B×D、船質 機関、出力、進水等	A 漁船 雅丸、9.1トン SO2-5435（漁船登録番号）、個人所有 11.95m (Lr) × 3.55m × 1.30m、FRP ディーゼル機関、250.1kW、昭和63年7月15日 第241-20801号（船舶検査済票の番号） B プレジャーヨット ジュン ブライド、5.3トン 235-37554静岡、個人所有 9.33m (Lr) × 3.31m × 1.46m、FRP ディーゼル機関、17.65kW、不詳
乗組員等に関する情報	A 船長A 51歳 一級小型船舶操縦士・特殊小型船舶操縦士・特定 免許登録日 平成27年10月20日 免許証交付日 令和2年10月19日 （令和7年10月19日まで有効） B 船長B 68歳 一級小型船舶操縦士・特殊小型船舶操縦士・特定 免許登録日 平成16年10月12日 免許証交付日 平成31年1月31日 （令和6年10月11日まで有効）

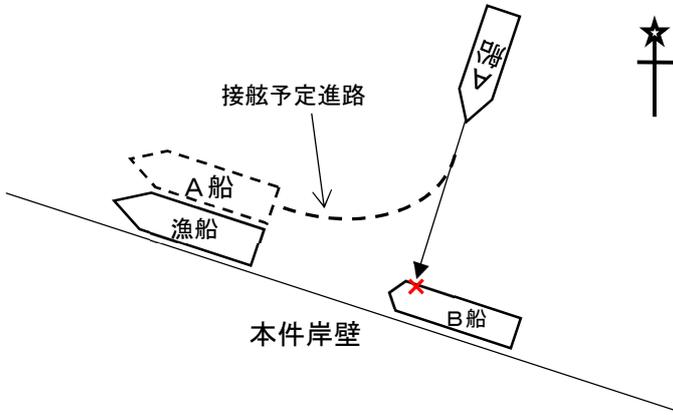
死傷者等	なし
損傷	A 船首部外板に擦過傷 B 右舷船首部外板に破口及び亀裂（全損）
気象・海象	気象：天気 晴れ、風向 南、風力 2、視界 良好 海象：海上 平穏、潮汐 上げ潮の中央期
事故の経過	<p>A 船は、船長 A が 1 人で乗り組み、台風の接近に伴う避難の目的で、妻良漁港に向かった。</p> <p>A 船は、妻良漁港に入港中の令和 5 年 8 月 3 日 16 時 45 分ごろ、右転して、同漁港の岸壁（以下「本件岸壁」という。）に左舷着けしている漁船の右舷側に接舷しようとしたものの、そのまま直進し、無人の状態に係留中の B 船の右舷船首部に A 船の船首部が衝突した。</p> <p>B 船は、本件岸壁に左舷着けとして無人の状態に係留していたところ、A 船が右舷船首部に衝突した。（図 1、写真 1、写真 2 参照）</p>

<p>図 1 事故発生概略図</p>

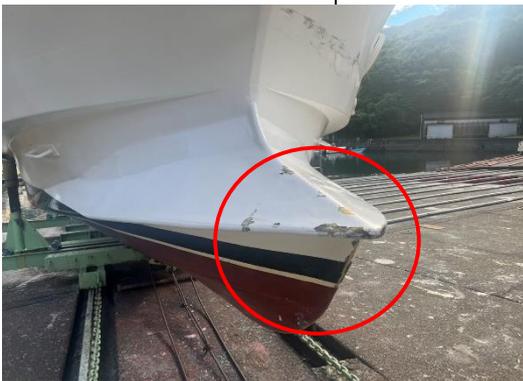
<p>写真 1 A 船の損傷状況（船首部）</p>

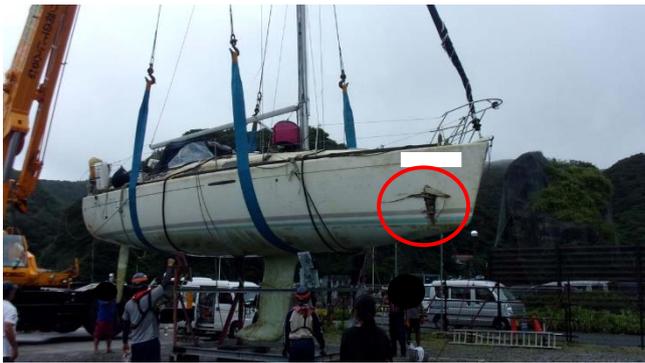
<p>写真 2 B 船の損傷状況（右舷船首部）</p>
	（付図 1 事故発生場所概略図 参照）
その他の事項	<p>船長 A が所属する漁業協同組合の担当者は、船長 A から、A 船を本件岸壁に左舷着けしている漁船の右舷側に左舷着けしようと操船中、防波堤を通過して本件岸壁まで 100 m 付近で機関のクラッチの切替えができなくなり、減速できずに直進し、本件岸壁に係留中の B 船に衝突したとの説明を受けた。</p> <p>A 船の機関整備会社担当者は、本事故後、船長 A から修理の依頼を</p>
