## 船舶事故調査報告書

令和6年12月18日  
 運輸安全委員会（海事専門部会）議決  
 委員 伊藤 裕 康（部会長）  
 委員 上野 道 雄  
 委員 岡本 満喜子

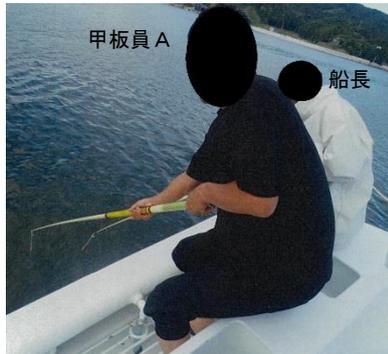
返り、海に背を向けた中腰の状態<sup>ベリ</sup>で釣針を外そうとしていたところ、04時45分ごろ、横波を受けた本船の動揺により、足下が狭い船縁で体勢を崩し、海中に転落した。(写真2、写真3参照)

写真2 釣りの状況（再現）

<b>再発防止策</b>	<p>A社は、本事故後、乗組員に対し、甲板上での作業用救命衣の着用及び救命浮環の投下方法の指導を徹底すること等を確認した。</p> <p>今後の同種事故等の再発防止に役立つ事項として、次のことが考えられる。</p> <ul style="list-style-type: none"><li>・ 漁業に従事する会社は、所属漁船の操業中における海中転落等の事故防止に係る安全教育を徹底すること。</li><li>・ 船長は、甲板上で漁労作業に当たる乗組員に作業用救命衣の着用を励行させること。</li><li>・ 落水者があった場合、乗組員は直ちに船長や操船者に知らせ、船長等は直ちに救助操船を行うこと。</li><li>・ 船長は、乗組員が主に作業する場所付近に救命浮環を設置することが望ましい。</li><li>・ 船長は、救命浮環を使用する際、救命浮環に結んだロープが外れないよう確実に結んだ上で投下するなど、適切な投下方法を乗組員に指導すること。</li><li>・ 船舶所有者は、乗組員に船縁付近など海中転落の可能性が高い甲板上で漁労作業を行わせる場合、作業用救命衣を着用させるとともに、命綱又は安全ベルトを併用させることが望ましい。</li></ul>
--------------	---

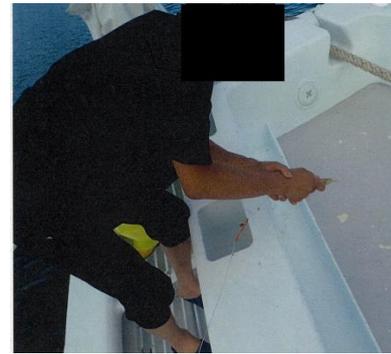
写真3 釣針を外す状況（再現）

<b>原因</b>	<p>本事故は、本船が、犬吠埼東方沖において作業中、甲板員 A が、作業用救命衣を着用せず、左舷船首端付近の甲板上で、海に背を向け中腰の状態に漁獲物から釣針を外す作業を行っていた際、本船が横波を受け船体が動揺したことにより、足下が狭い船縁で体勢を崩したため、同甲板上から海中に転落して溺水したことにより発生したものと考えられる。</p>
