## 船舶事故調査報告書

事故種類	衝突
発生日時	令和5年7月30日 11時30分ごろ
発生場所	愛知県知多市北浜町北浜ふ頭南側海域（愛知県名古屋港） 名古屋港海上交通センター金城信号所から真方位175° 1.97海里付近 （概位 北緯35° 00.1′ 東経136° 50.9′）
事故の概要	水上オートバイ美愛号及び水上オートバイ雲州丸は、共に東進中、両船が衝突した。 美愛号は、同乗者が負傷し、後部座席左舷側面に破損を生じ、また、雲州丸は、船長が負傷し、右舷船首部に破損を生じた。
事故調査の経過	令和5年9月13日、本事故の調査を担当する主管調査官（横浜事務所）ほか1人の地方事故調査官を指名した。 原因関係者から意見聴取を行った。
事実情報 船種船名、総トン数 船舶番号、船舶所有者等 L×B×D、船質 機関、出力、進水等	A 水上オートバイ 美愛号、0.1トン 240-63763 愛知、個人所有 2.71m (Lr) × 1.07m × 0.43m、FRP ガソリン機関、132.4kW、平成24年5月 B 水上オートバイ 雲州丸、0.1トン 272-22592 愛知、個人所有 2.66m (Lr) × 1.07m × 0.40m、FRP ガソリン機関、88.3kW、平成18年7月
乗組員等に関する情報	A 船長A 43歳 特殊小型船舶操縦士 免許登録日 平成22年7月13日 免許証交付日 令和3年8月3日 （令和8年8月2日まで有効） 同乗者A 39歳 B 船長B 45歳 特殊小型船舶操縦士 免許登録日 令和3年8月26日 免許証交付日 令和3年8月26日 （令和8年8月25日まで有効）

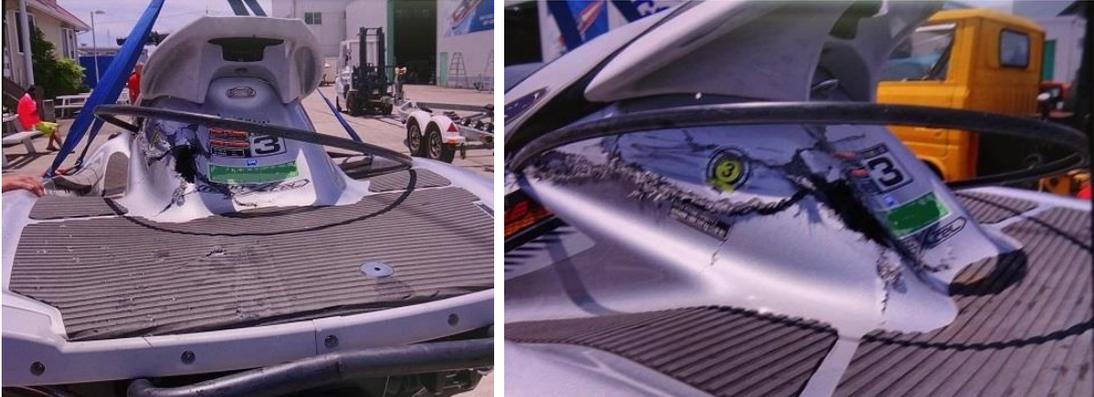
死傷者等	A 重傷 1人（同乗者A） B 重傷 1人（船長B）
損傷	A 後部座席左舷側面に破損（写真1参照）

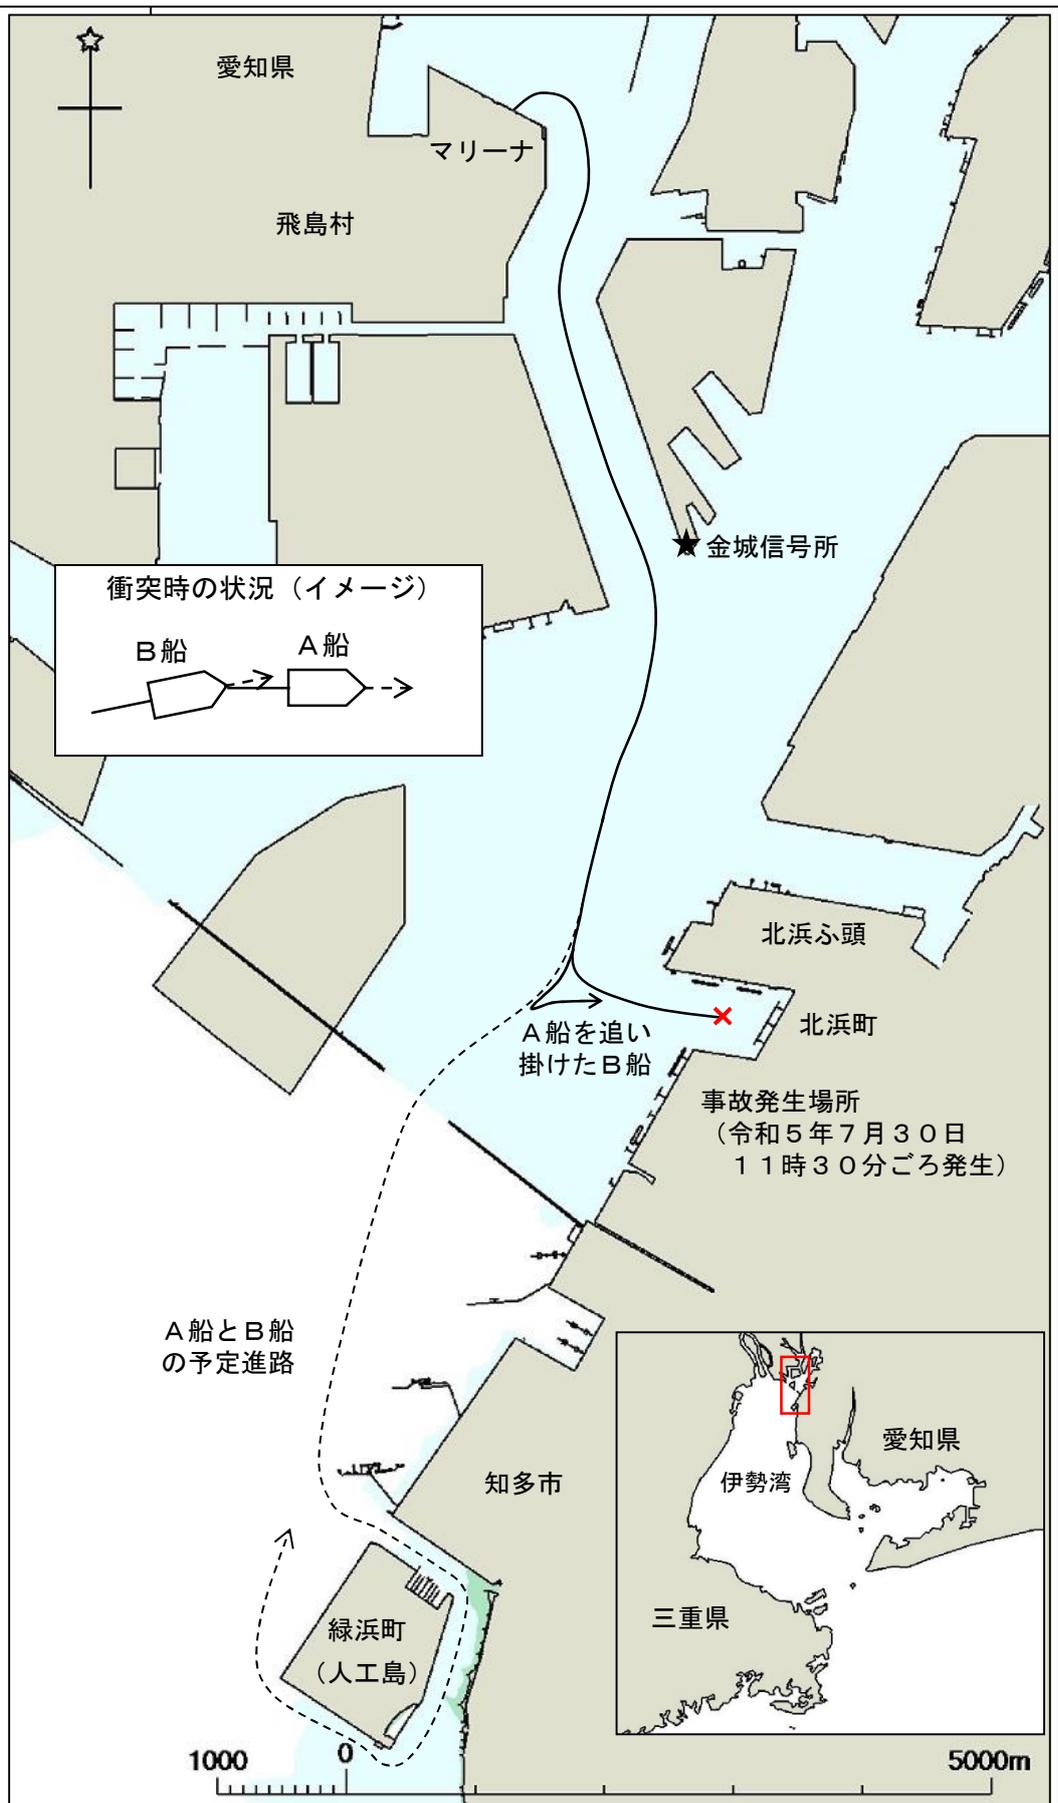
図1 事故発生経過概略図

B 右舷船首部に破損
気象・海象	気象：天気 晴れ、風向 西、風速 約2m/s、視界 良好 海象：海上 平穏
事故の経過	<p>A船は、船長Aが1人で乗り組み、同乗者Aを後部座席に乗せ、遊走の目的で、11時20分ごろ知多市緑浜町沖の海域に向けてB船と共に、愛知県飛島村所在のマリーナを出発した。</p> <p>A船は、緑浜町（人工島）を東側から1周してマリーナに帰航する予定で、B船と交互に先行しながら南進した。</p> <p>A船は、B船の後方を航行していた際、北浜ふ頭西方沖に至り、船長Aが緑浜町付近に近づいたと思って左転し、約40km/hの対地速度で北浜ふ頭南側海域を東進した。</p> <p>A船は、船長Aが進行方向を間違えたことに気付き、Uターンしようとして後方を確認しないまま、スロットルレバーを戻してA船を減速させた11時30分ごろ、後部座席左舷側面と船尾方から接近したB船の右舷船首部とが衝突し、同乗者Aが落水した。</p> <p>（図1 参照）</p>

<p>B船は、船長Bが1人で乗り組み、緑浜町沖の海域に向けてA船の前方を航行していた。</p> <p>船長Bは、バックミラーを見て、後方を航行していると思っていたA船が確認できず、A船を捜そうとUターンし、航行してきた海域に進路を向けた。</p> <p>B船は、船長Bが北浜ふ頭南側海域を東進するA船を見つけ、進行方向を間違えていることを船長Aに伝えようと思い、A船の船尾方から右舷側を追い越すつもりで、約40～50km/hの対地速力で追い掛けた。</p> <p>B船は、付近に発生した引き波を右舷側から受け、進路が左方に寄せられてA船の船尾方に向き、その後、船長BがA船の減速に気付いて、接近するA船を避けようと思い、左転したものの間に合わず、A船と衝突し、船長Bが落水した。</p> <p>船長Aは、同乗者AをA船に引き揚げ、その後、船長BをB船まで引き寄せた。</p> <p>船長Aは、A船をマリナーに帰航させ、マリナーに到着後、携帯電話で119番通報した。</p> <p>船長Bは、自力でB船をマリナーに帰航させ、マリナーに到着後、同乗者Aと共に、救急車で愛知県名古屋市所在の病院に搬送された。</p> <p>船長Bは、胸部及び腰部に受傷し、同乗者Aは、後日、受診した病院で、左肋骨骨折、左腓骨近位端骨折、胸椎圧迫骨折、頸部挫傷等と診断された。</p>
<p>その他の事項</p>	<p>船長A、同乗者A及び船長Bは、友人の関係であった。</p> <p>船長Aは、本事故当時、友人からA船を借り、過去にも2～3回程度、A船を操縦した経験があった。</p> <p>船長A及び船長Bは、過去にもマリナーから緑浜町付近まで水上オートバイで航行したことがあった。</p> <p>船長A、同乗者A及び船長Bは、いずれもベスト型の救命胴衣を着用していた。</p> <p>船長A及び同乗者Aは、衝撃があるまでB船の接近に気付いていなかった。</p>
<p><b>分析</b></p> <p>乗組員等の関与</p> <p>船体・機関等の関与</p> <p>気象・海象等の関与</p> <p>判明した事項の解析</p>	<p>A あり、B あり</p> <p>A なし、B なし</p> <p>A なし、B なし</p> <p>A船は、北浜ふ頭西方沖において、船長Aが緑浜町付近に近づいたと思い、左転して、北浜ふ頭南側海域を東進したものの、進行方向を間違えたことに気付いた際、後方を確認しないまま、Uターンしようとしてスロットルレバーを戻して減速させたことから、A船の船尾方から接近したB船と衝突したものと考えられる。</p>
