# 船舶事故調査報告書

事故種類	転覆
発生日時	不明（令和5年9月18日 21時30分ごろ～19日 06時15分ごろの間）（死亡推定時刻：9月18日 22時ごろ（医師の検案による死亡推定時刻））
発生場所	三重県鳥羽市神島漁港 神島灯台から真方位302° 720m付近 （概位 北緯34° 33.1′ 東経136° 58.8′）
事故の概要	小型兼用船 <sup>おかやす</sup> 第三岡安丸は、神島漁港に帰航中、転覆した。 第三岡安丸は、船長が死亡し、船首部船底等に擦過傷を生じた。
事故調査の経過	令和5年9月21日、本事故の調査を担当する主管調査官（横浜事務所）ほか1人の地方事故調査官を指名した。 原因関係者からの意見聴取は、本人が本事故で死亡したため、行わなかった。
<b>事実情報</b> 船種船名、総トン数 船舶番号、船舶所有者等 L×B×D、船質 機関、出力、進水等	小型兼用船 第三岡安丸、8.5トン ME2-5695（漁船登録番号）、個人所有 13.18m (Lr) × 3.28m × 1.06m、FRP ディーゼル機関、450kW、平成12年9月3日 第240-52219号（船舶検査済票の番号） （写真1 参照）

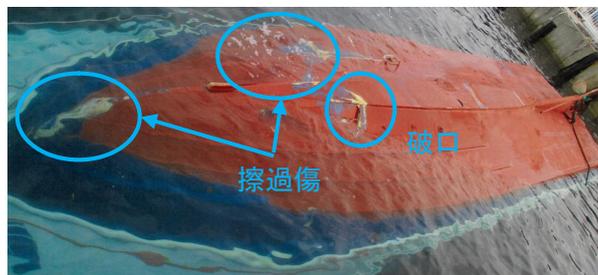
本船は、消波ブロックに引っ掛かっていた錨が引き揚げられ、転覆した状態のまま引き出され、僚船によって神島漁港の岸壁前にえい航された。(写真1参照)

写真1 転覆した本船（漁業協同組合から提供された写真を加工）

(1) 船首部及び左舷中央部の船底に擦過傷、中央部船底に破口が認められたこと。

<p>(2) 消波ブロックには、本船の船底色と同色の塗料が付着していたこと。</p> <p>船長の死因は、短時間での溺水であった。</p> <p>船長は、転覆した本船の操舵室で発見されたこと、検案時に尿及び血液からアルコールが検出されたことから、本事故当時、飲酒した状態で操船していたものと考えられる。</p> <p>船長は、本事故当日、ふだんどおりに遊漁を終えた後、豊浜漁港で行われた釣船の仲間との集まりに参加していたこと及び伊良湖港で本船を降りた友人には船長が疲れているように見えたことから、疲労があった可能性があると考えられる。</p>
<b>原因</b>	<p>本事故は、夜間、本船が、伊良湖港を出港した後、神島漁港に帰航中、船長が、飲酒した状態で操船し、同漁港北側の消波ブロック付近で転覆したものと考えられる。本船は、神島漁港北側の消波ブロックに乗り揚げた後に転覆した可能性があると考えられるが、目撃者がおらず、船長が死亡しており、客観的情報が十分に得られなかったことから、転覆に至った状況を明らかにすることはできなかった。</p>
<b>再発防止策</b>	<p>今後の同種事故等の再発防止に役立つ事項として、次のことが考えられる。</p> <ul style="list-style-type: none"> <li>・ 船長は、飲酒をした状態での操船は行わないこと。</li> <li>・ 船長は、疲労を感じたとき、無理をせず、適宜休息をとること。</li> <li>・ 船長は、眠気を感じた際、短時間であっても眠気を我慢できると思わず、体を動かしたり、操舵室から外に出て外気に当たったりするなどの居眠り運航の防止措置を採ること。</li> </ul>
