# 船舶事故調査報告書

| 事故種類 | 衝突 |
| 発生日時 | 令和7年5月11日 14時59分頃 |
| 発生場所 | 高知県土佐清水市 叶崎 <sup>かのう</sup> 南西方沖<br>叶崎灯台から真方位234° 3.0海里（M）付近<br>（概位 北緯32° 43.1′ 東経132° 45.3′） |

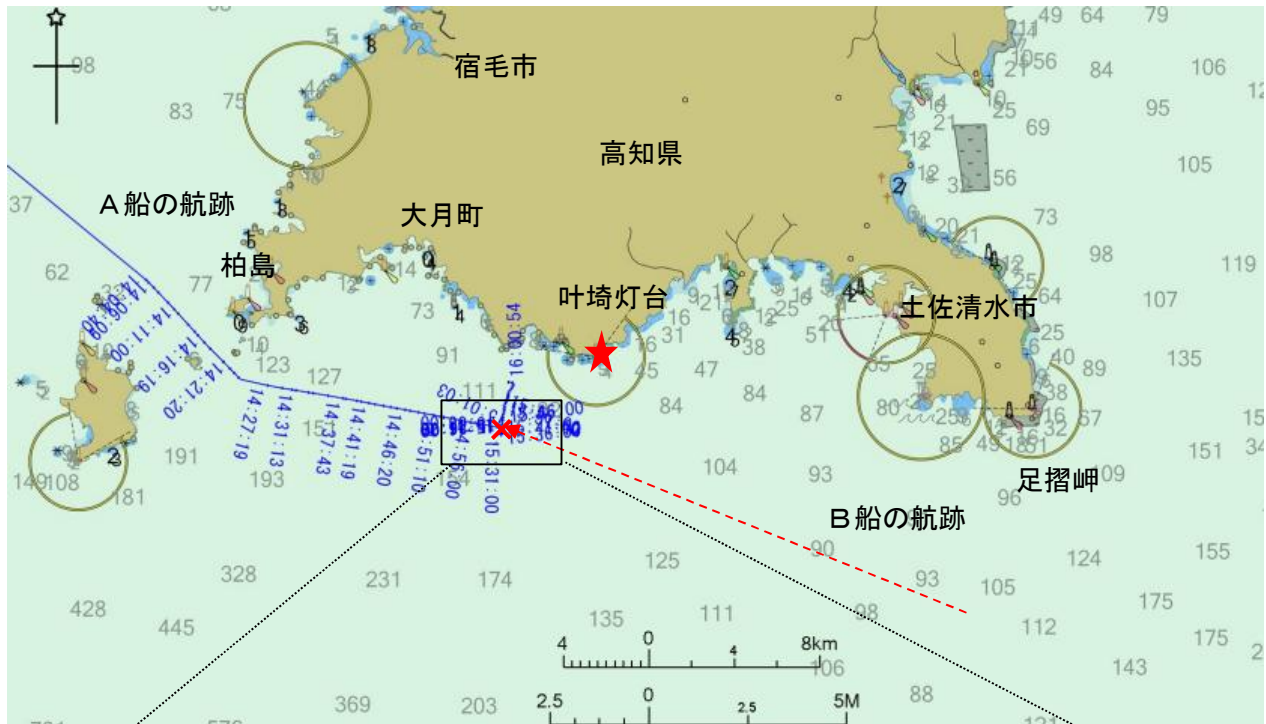
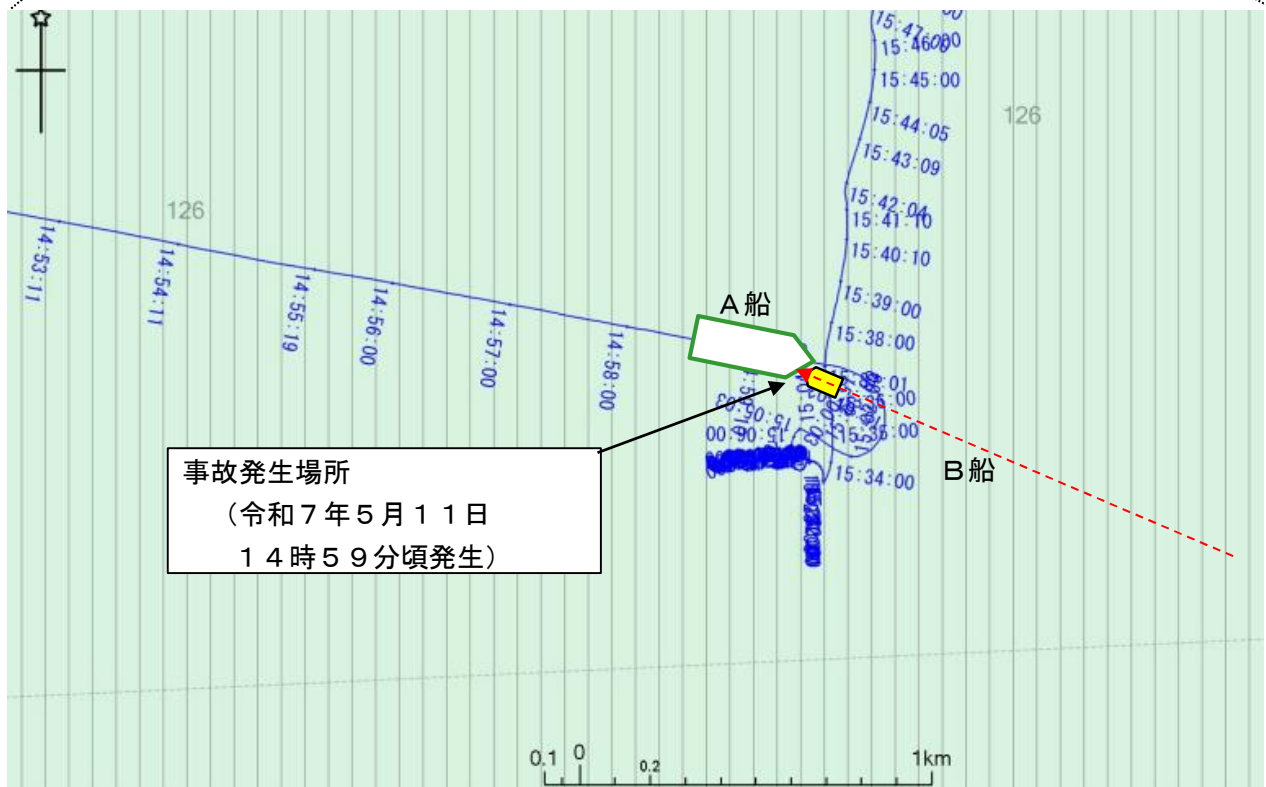
付図1 事故発生経過概略図

| 事故の経過 | <p>A船は、船長A及び航海士Aほか4人が乗り組み、塩化カルシウム約800tを積載して、令和7年5月11日06時30分頃に静岡県沼津市沼津港に向けて山口県徳山下松港を出航した。</p> <p>航海士Aは、A船が水の子島灯台北方沖を南東進中、11時30分頃に昇橋し、前直の船長AからA船の針路及び速力のほか、同航するセメント運搬船の動静などを引き継ぎ、11時35分頃から単独の船橋当直についた。</p> <p>航海士Aは、操舵スタンド後方に立って操船に当たり、電子海図表示装置、GPSプロッター及び3Mレンジでヘッドアップのオフセンター表示とした1号レーダーを作動させ、約11.0ノット(kn)の速力(対地速力、以下同じ。)で針路を135°(真方位、以下同じ。)に設定し、自動操舵によりA船を南東進させた。</p> <p>航海士Aは、14時24分頃、高知県大月町柏島南方沖で、左舵を取って針路を100°とし、A船の船首を土佐清水市足摺岬に向けた後、操船を続けた。</p> <p>航海士Aは、15時30分に次直に航海当直を引き継ぐことに備え、周囲に他船がないことを確認したのち、14時50分頃から操舵室右舷船尾方にある海図台に向かって航海日誌の記入作業を開始した。</p> <p>航海士Aは、14時57分頃、船首方を見たとき、右舷船首方約10°約1,400mにA船に向かって反航してくるB船を認めたが、ふだん接近する小型船がA船を避けていたので、いずれ変針すると思い、航海日誌の記入作業を続けた。</p> <p>航海士Aは、14時58分頃、再び船首方を見たとき、B船まで約600mになり、B船が針路及び速力を維持して近づいてくるので、衝突の可能性を感じて、汽笛を鳴らそうとスイッチを探したが、気が動転して頭上のスイッチを見付けることができなかった。</p> <p>航海士Aは、A船とB船との距離が約150mにまで接近する中で衝突の危険を感じて気が動転し、衝突を回避する措置を行うことがで</p> |

| | <p>きず、１４時５９分頃にＡ船の右舷船首部とＢ船の船首部とが衝突した。</p> <p>航海士Ａは、Ａ船の右舷側に接触しながら船尾方に通過してゆくＢ船を認め、直ちに減速して右転を開始し、船長Ａに報告に向かった。</p> <p>船長Ａは、報告を受けて直ちに昇橋し、Ｂ船の乗組員の無事を確認しようとＡ船の船首方約３０ｍまでＢ船に近づき、マイクで呼び掛けてＢ船の操舵室後部から現れた船長Ｂを確認したのち、携帯電話で海上保安庁に本事故の発生を通報し、その後Ａ社に連絡した。</p> <p>Ａ船は、海上保安庁の指示により、高知県宿毛市宿毛港に着岸し、詳細調査ののち、海事検定協会の検査員により、右舷船首部外板の擦過傷が認められ、１３日同港を出航して１５日沼津港に着岸して荷揚げした。</p> <p>Ｂ船は、船長Ｂが１人で乗り組み、１１日０３時１０分頃、さんご漁の目的で、足摺岬南方沖の漁場に向け大月町柏島漁港を出航した。</p> <p>船長Ｂは、０５時００分頃に漁場に到着してさんご漁を行い、１２時３０分頃にさんご漁を終了し、１３時００分頃から船尾から擬餌針を付けたひき縄を海中に投入して操業を始め、レーダー及びＧＰＳプロッターを作動させ、操舵室右舷側の操縦席に腰を掛けて自動操舵により約７ｋｎの速力でＢ船を東北東進させた。</p> <p>Ｂ船は、船長Ｂが１４時００分頃に漁を終了して帰航することとし、針路２９０°約１０ｋｎの速力で自動操舵により航行を開始した。</p> <p>船長Ｂは、航行を開始したとき、周囲に他船を見掛けなかったのち、操舵室後方の船尾甲板に座って漁具の整備を開始した。</p> <p>船長Ｂは、時々周囲を見回しながら船尾甲板で作業を続け、航行の支障となる他船を認めなかったのち、漁具の整備に意識を向けていたところ、１４時５９分頃、突然衝撃を感じて船首方に投げ出され、操舵室の船尾側壁面に体をぶつけ、周囲を確認してＡ船を認め、Ｂ船とＡ船とが衝突したことに気付いた。</p> <p>船長Ｂは、Ｂ船の損傷状況及び浸水の有無を確認したところ、船首部が大きく破損していたものの、浸水はなく、自力航行が可能であると判断した。</p> <p>船長Ｂは、僚船にＶＨＦ無線で連絡して救援を要請し、海上保安庁に携帯電話で本事故の発生を通報した。</p> <p>船長Ｂは、海上保安庁に、風が出てきたので陸の方に向かいたい旨を申し出て、近くの漁港に入港するように指示された。</p> <p>船長Ｂは、１５時１０分頃に衝突地点付近に到着した僚船に、近くの<sup>こさいつの</sup>大月町小才角漁港に向かいたい旨を申し出た。</p> <p>Ｂ船は、僚船に先導されて近くの小才角漁港に着岸し、後日修理された。</p> <p>船長Ｂは、帰宅後、自宅近くの病院で受診し、左上腕部擦過傷及び</p> |

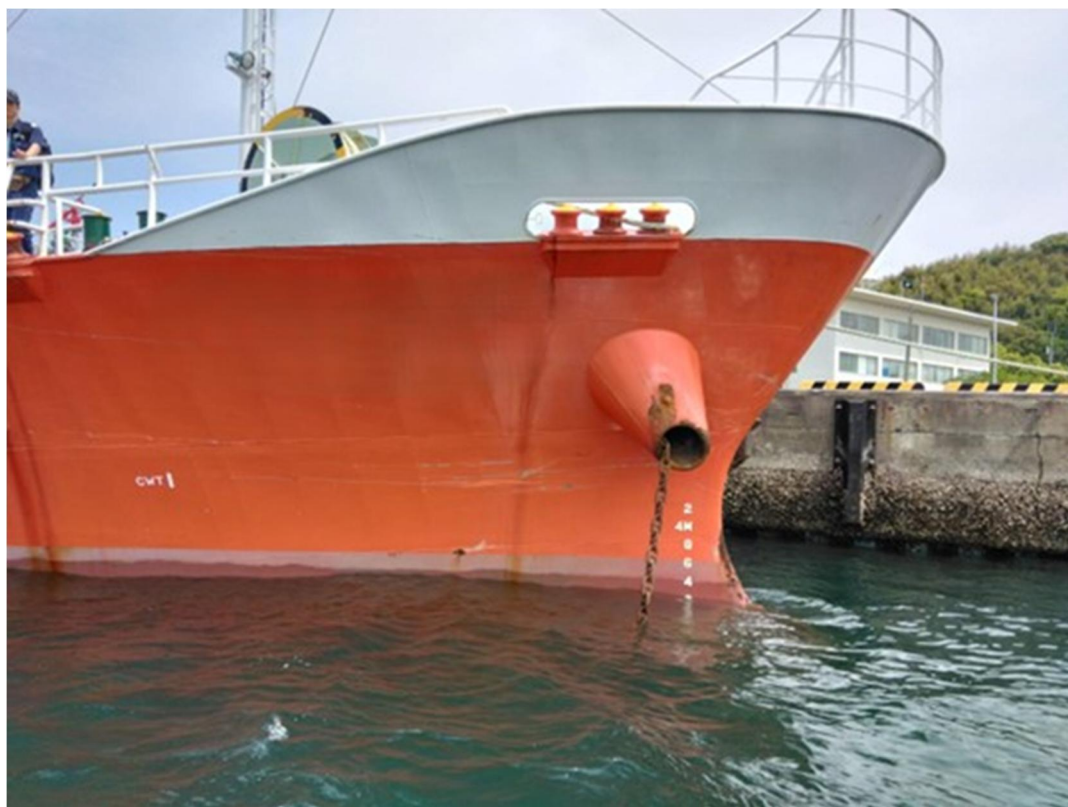
| 損傷 | <p>A 右舷船首部外板に擦過傷</p> <p>B 船首部に破損等</p> |

写真2 A船の損傷状況

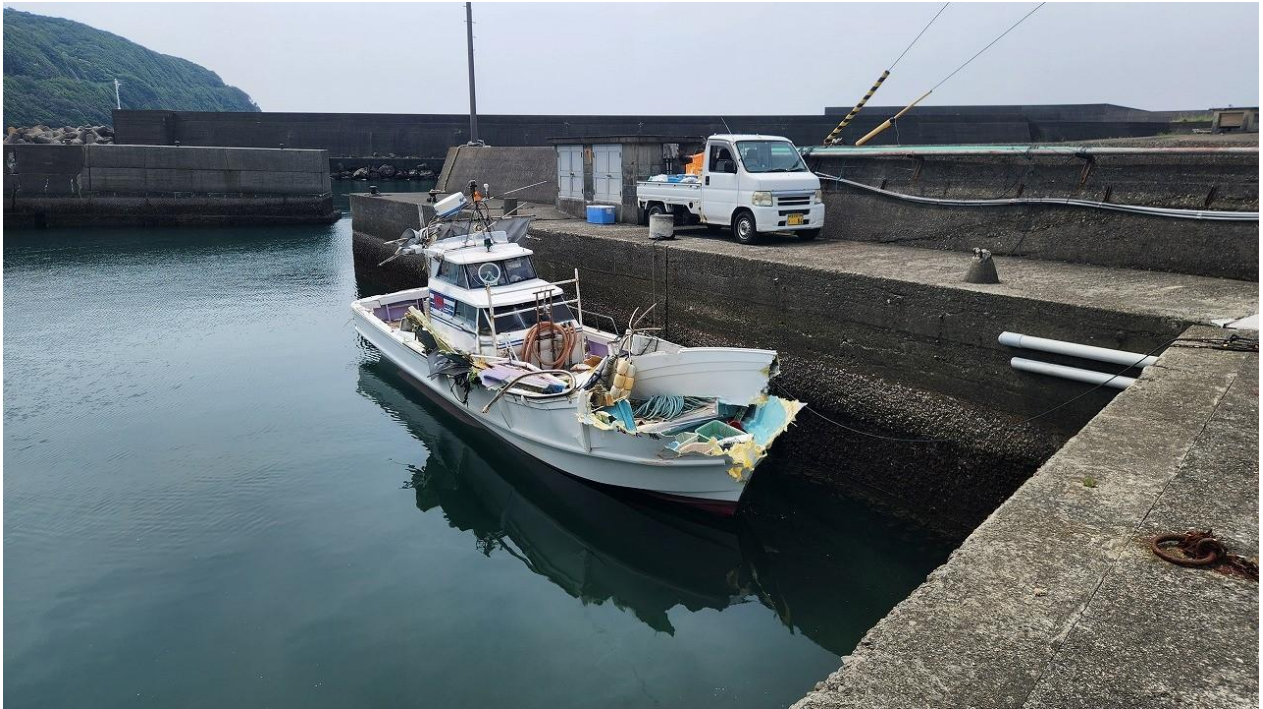
写真3 B船及び損傷状況

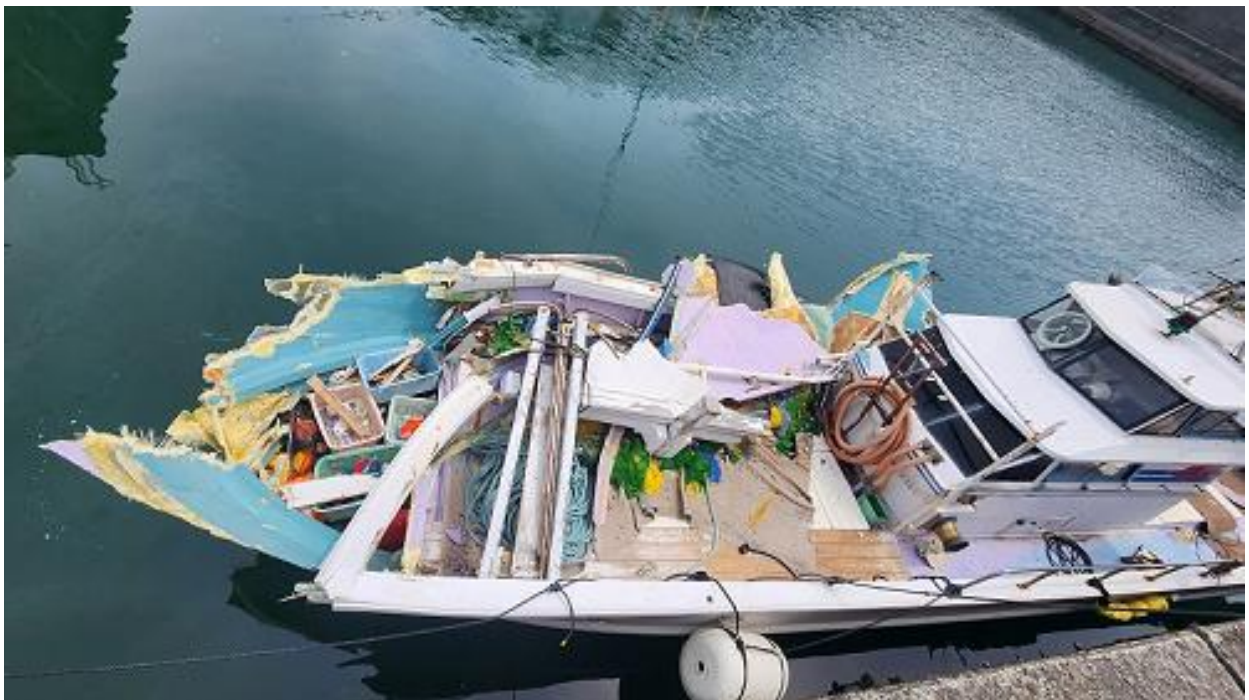
写真4 B船の損傷状況
