# 船舶事故調査報告書

令和7年10月8日

| 事故種類 | 衝突 |
| 事故の概要 | 石炭灰運搬船誠安丸は、西進中、また、漁船繁勝丸は、北東進中、両船が衝突した。<br>誠安丸は、左舷船尾部外板に擦過傷を生じ、また、繁勝丸は、右舷船首部外板に破口等を生じた。 |

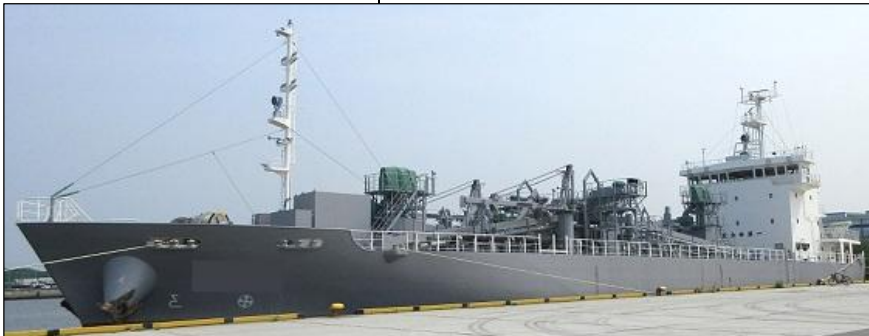
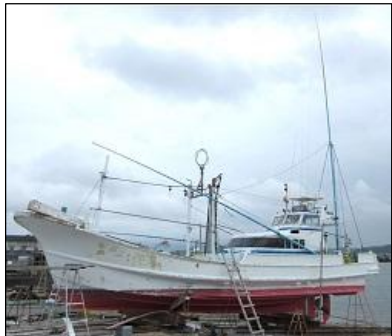
| <b>事実情報</b><br>船種船名、総トン数<br>船舶番号、船舶所有者等<br>L×B×D、船質<br>機関、出力、進水等 | A 石炭灰運搬船 誠安丸、748トン<br>144631、平安海運株式会社（船舶所有者、A <sub>1</sub> 社）、NS<br>ユナイテッド内航海運株式会社（運航者、A <sub>2</sub> 社）<br>79.76m×14.00m×8.00m、鋼<br>ディーゼル機関、1,471kW、令和5年9月7日<br>B 漁船 繁勝丸、9.1トン<br>WK2-5080（漁船登録番号）、個人所有<br>13.05m（Lr）×3.37m×1.16m、FRP<br>ディーゼル機関、367.75kW、平成8年4月5日<br>第252-20967号（船舶検査済票の番号）<br>（写真1、写真2 参照） |

| 損傷 | <p>A 左舷船尾部外板に擦過傷</p> <p>B 右舷船首部外板に破口及び亀裂</p> |

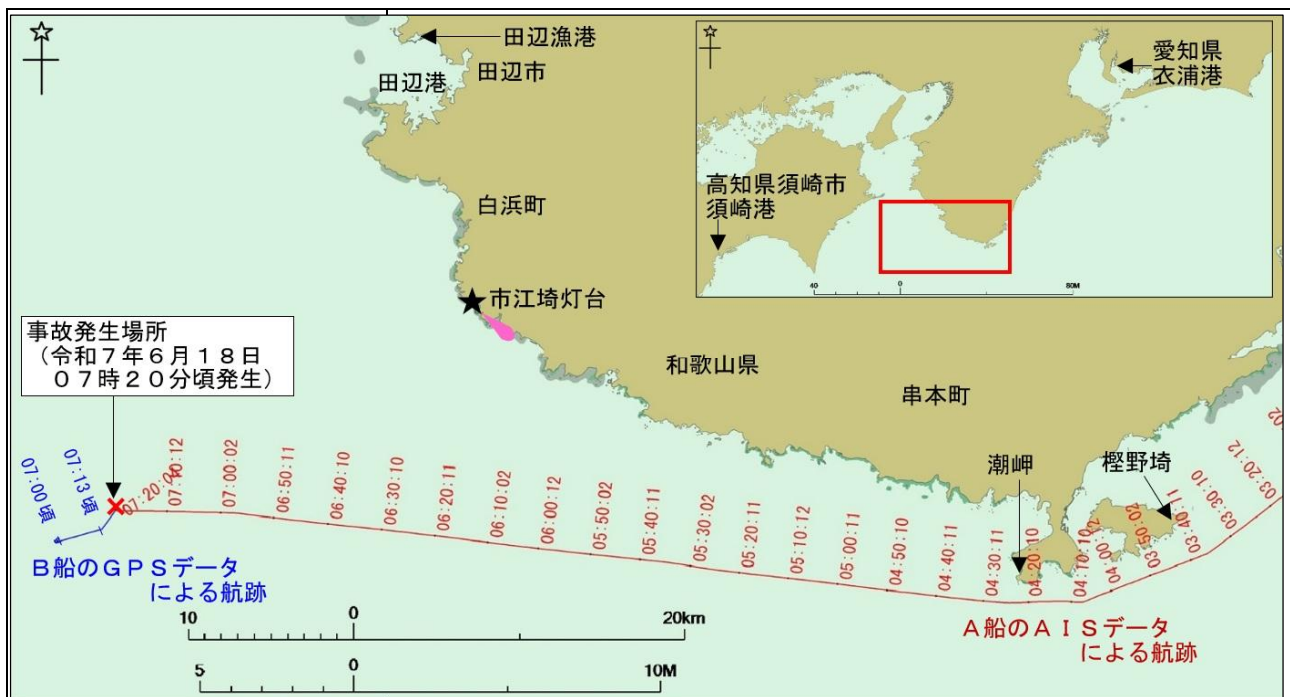
図1 航行経路図1

| 事故の経過 | <p>A船は、船長A及び航海士Aほか4人が乗り組み、石炭灰2,019tを積載し、高知県須崎市須崎港に向けて、令和7年6月17日16時40分頃に愛知県衣浦港を出航した。</p> <p>航海士Aは、A船が和歌山県串本町<sup>かしの</sup>櫛野埼東南東方沖を南西進中、前直の航海士から前路に反航船が点在していることなどを引き継ぎ、18日03時30分頃に単独の船橋当直についた。</p> <p>航海士Aは、操舵スタンド後方に立って操船に当たり、電子海図表示装置及びレーダー（ノースアップ、6Mレンジ、オフセンターにより前方が約9M映る状態）を作動させ、約10.5knの速力（対地速力、以下同じ。）で、串本町潮岬南方沖を通過し、自動操舵でA船を西進させた。</p> <p>（図1、写真3、写真4 参照）</p> |

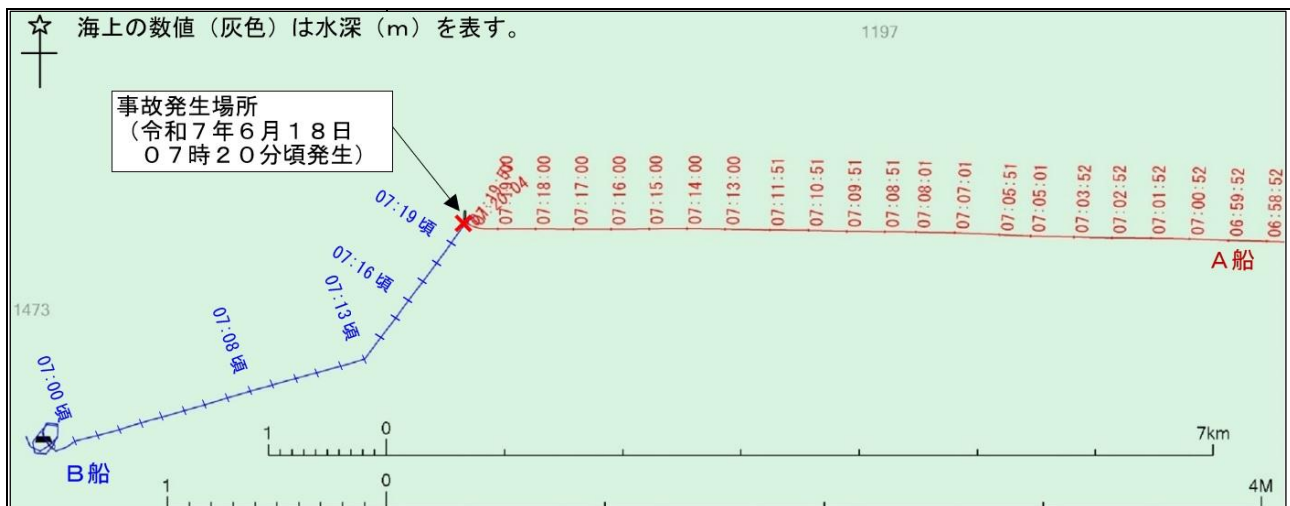
図2 航行経路図2

航海士Aは、07時00分頃A船が市江崎南西方沖10.7M付近に達し、左舷船首約10°約5Mの漁場にB船を含む4～5隻の漁船群をレーダーと目視で認め、漁船群の動静監視を開始した。(図2参照)

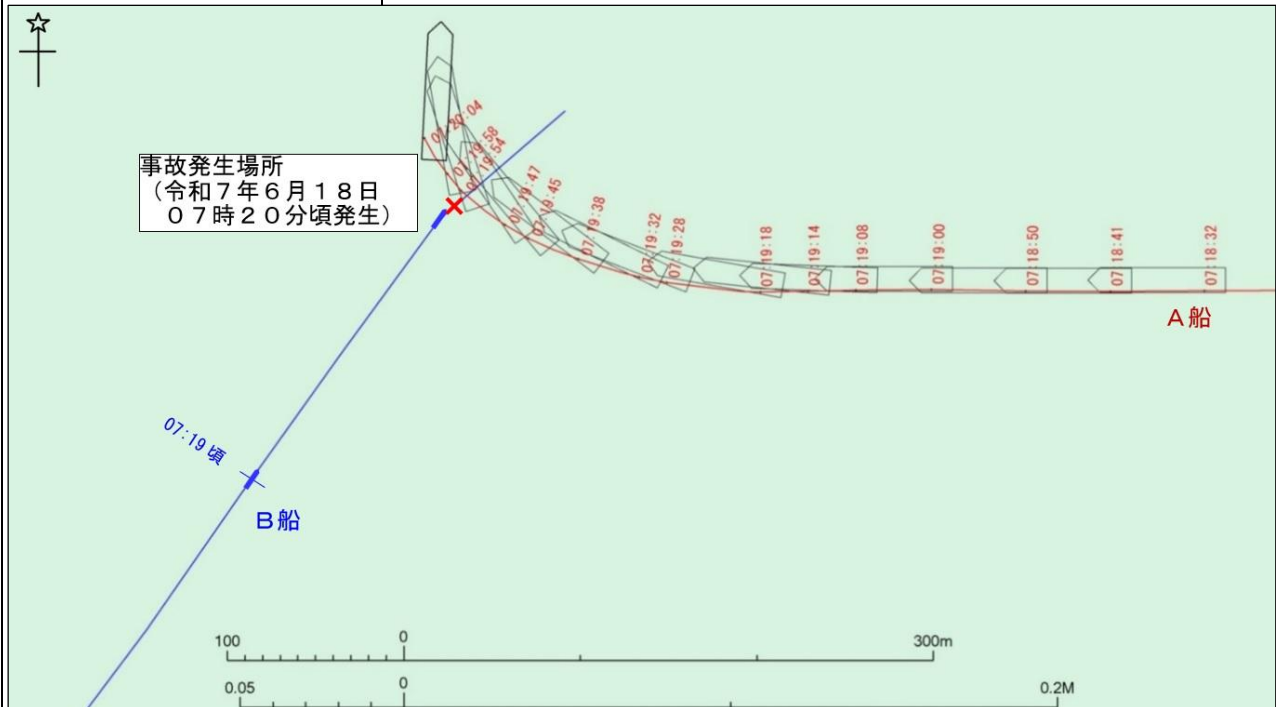
図3 航行経路図3

航海士Aは、船長BがA船に気付いていないことを知って衝突の危険を感じ、自動操舵から手動操舵に切り替えて右舵一杯（50°）とした。A船は右回頭を始めたものの、07時20分頃A船の左舷船尾部とB船の右舷船首部とが衝突した。（図3参照）

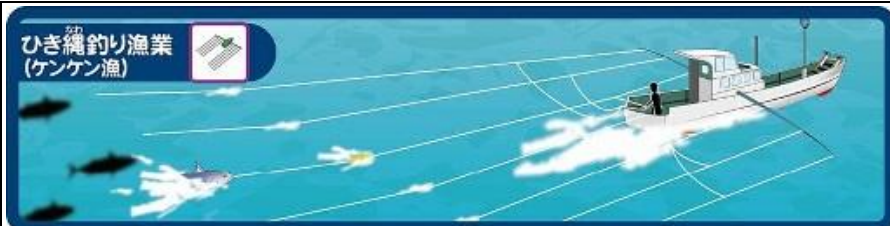
船長Bが行うひき縄漁は、B船の両舷から1本ずつ正横方向に出した竿及び船尾に立てた1本の竿から、擬餌針及び仕掛けを付けたひき縄を海中に投入してB船を走らせながら、自身が後部甲板に立ち、魚（かつお、きはだまぐろ）の掛かったひき縄を手で引き揚げて魚を船内に取り込むものであった。（図4参照）

図4 ひき縄漁操業形態（和歌山県農林水産部水産局水産振興課提供）  
（このイラストの漁船は船尾の竿がないタイプ）

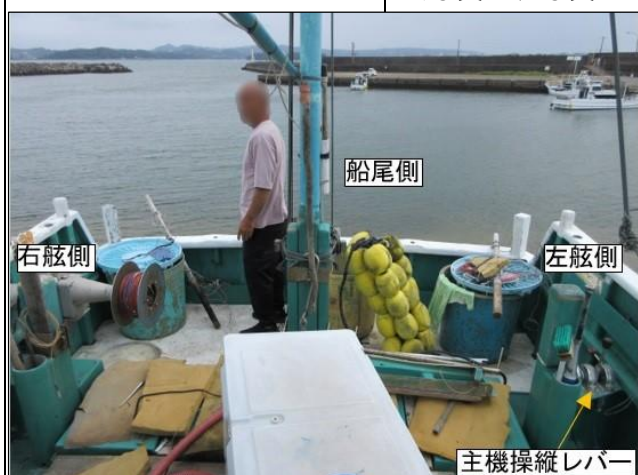
写真5 B船後部甲板での船長Bの作業場所

船長Bは、竿に付けていたひき縄を交換することとし、後部甲板で船尾方を向いて立ち、竿から外したひき縄を木の枠に巻き取っていた。

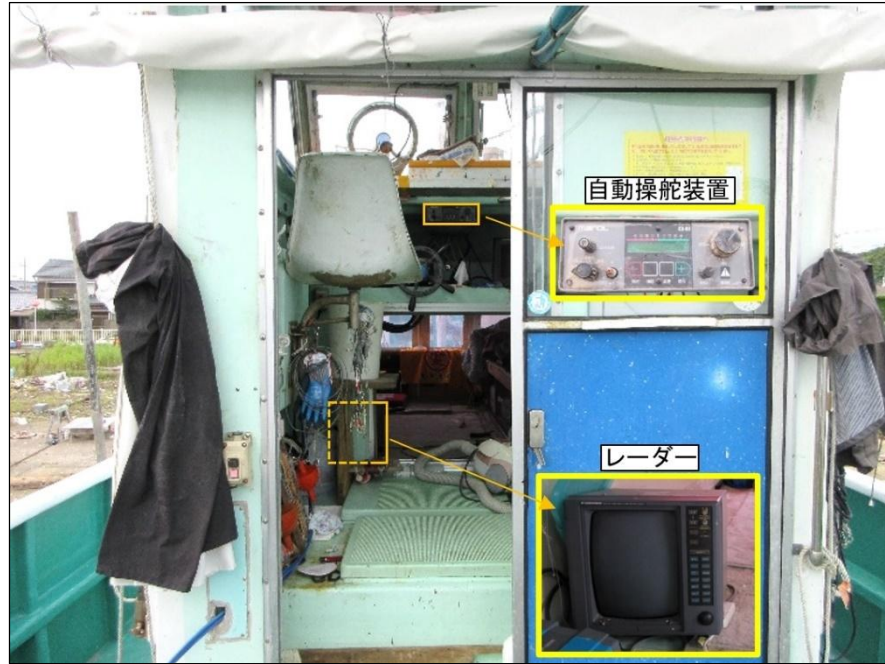
写真7 B船操舵室、自動操舵装置及びレーダー

船長Bは、レーダー（3Mレンジ表示、0.125～48Mの設定が可能）を作動させていたが、夜間ではないのでレーダーを見ていなかった。

B船は、約6～7knの速力で東北東進を続け、07時13分頃に市江崎西南西方沖14.2Mに達した。船長Bは、針路を田辺漁港に向ける目的で操舵室に入り、自動操舵装置の針路設定ダイヤルの方向を東北東から北東に変更し、同じ速力でB船の北東進を開始した。

船長Bは、これまでの経験で陸岸から水深約150mまでの海域では船舶が多いが、それより沖では往来する船舶は少ないと思っていたので、まだ付近に航行の支障となる他船はいないと思い、変針する際、操舵室から船首方を確認したり、レーダーを確認したりせず、後部甲板に戻った。
