## 船舶事故調査報告書

令和7年9月10日

運輸安全委員会（海事専門部会）議決

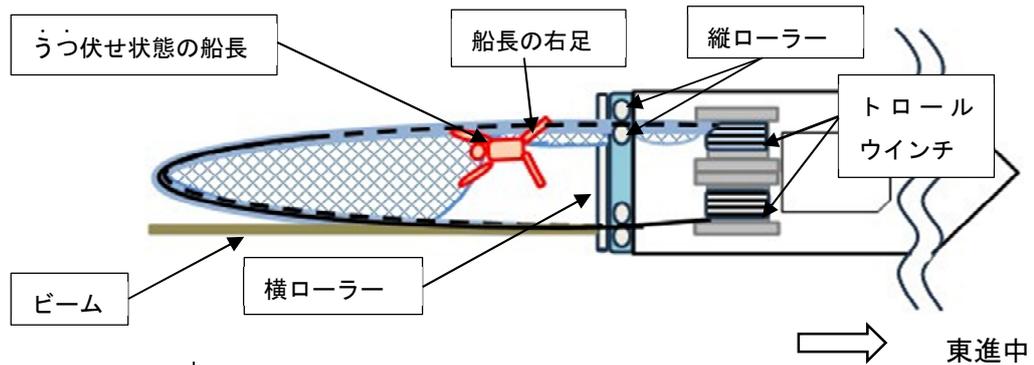
図2 船長及び本船の発見時の状況 (概要)

漁具は、ビームの左舷側が網から外され、左舷側の袖網が途中まで船尾甲板に上がっており、右舷側のビームは船尾右舷側の横ローラーの下部に引っ掛かった状態で船尾方に流れていた。

船長は、右足首が船尾から約2～3mの場所で沈子のチェーンと袖網の間に絡まり、左足が大きく開き、うつ伏せの状態、網の内側の海面付近を浮遊していた。

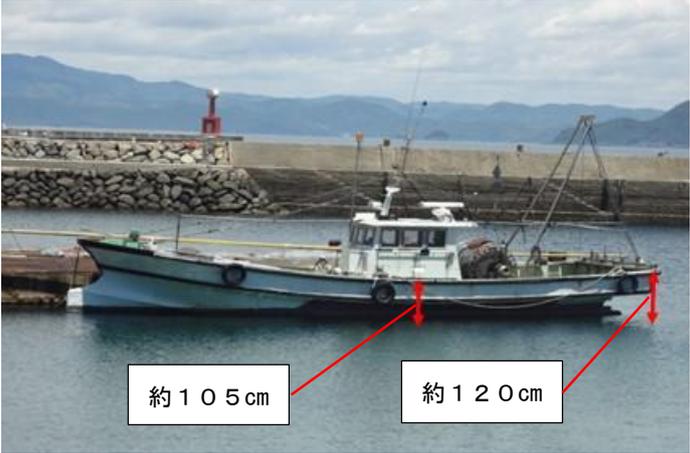
本船は、海面から船尾舷縁までの高さが約120cm、海面から操舵室横の船縁までの高さが約105cmあり、落水した場合に水面から船上に上がる際に使用する縄ばしご等を備えていなかった。（写真3参

<p>写真3 本船の海面から船縁までの高さの状況</p>
<p><b>分析</b></p> <p>乗組員等の関与 船体・機関等の関与 気象・海象等の関与 判明した事項の解析</p>	<p>不明 不明 不明</p> <p>船長の死因は、溺水による短時間での溺死であった。</p> <p>船長は、3日15時以降野島漁港を出港した本船が本件漁場における底びき網の揚網中、4日00時00分頃までの間に落水して溺死したものと考えられる。</p> <p>本船の漁具は、本件漁場で発見された際、ビームの左舷側が網から外され、左舷側の袖網が途中まで船尾甲板に上がっており、右舷側のビームは船尾右舷側の横ローラーの下部に引っ掛かった状態で船尾方に流れていたことから、船長が、右舷船尾で横ローラーの下部に引っ掛かったビームを外そうとした際に体勢を崩して、船尾船縁から落水した可能性があると考えられるが、目撃者がおらず、落水に至った状況を明らかにすることはできなかった。</p> <p>船長は、足に慢性関節リウマチを患っていたことから、船上での姿勢の維持に影響を及ぼし、体勢を崩した可能性があると考えられる。</p> <p>本船には落水した場合に水面から船上に上がる際に使用する縄ばしご等が備えられておらず、船長は、落水後、自身の右足首が左舷側の袖網と沈子のチェーンとの間に挟まり、もがいているうちに短時間で溺死した可能性があると考えられる。</p>
<p><b>原因</b></p>	<p>本事故は、本船が本件漁場における底びき網の揚網中、船長が落水して溺水したことにより発生したものと考えられる。</p> <p>船長は、右舷船尾で横ローラーの下部に引っ掛かったビームを外そうとした際、体勢を崩して落水した可能性があると考えられる。</p>
<p><b>再発防止策</b></p>	<p>今後の同種事故等の再発防止及び被害の軽減に役立つ事項として、次のことが考えられる。</p> <ul style="list-style-type: none"> <li>・ 小型漁船に1人で乗り組む船長は、甲板上で作業を行う際、足下</li> </ul>

<p>に注意し、船外へ落水しないような姿勢で作業を行うこと。</p> <ul style="list-style-type: none"><li>・ 小型漁船の乗船者は、暴露甲板上では常に救命胴衣を着用して作業等に当たること。</li><li>・ 小型漁船に1人で乗り組む船長は、防水型の携帯電話又は防水パックに入れた携帯電話を常に身に付け、落水した際の連絡手段を確保しておくこと。</li><li>・ 小型漁船に1人で乗り組む船長は、落水した場合に備え、縄ばしご等を船体に設置しておくことが望ましい。</li></ul>
--	---
