船舶事故調査報告書

令和7年9月10日

運輸安全委員会（海事専門部会）議決

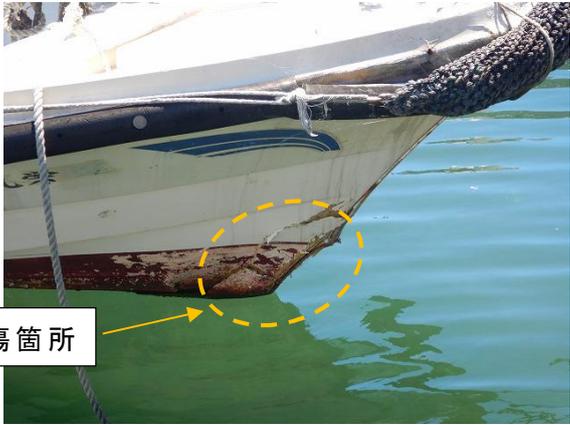
<p>免許証交付日 令和4年2月4日 (令和9年3月20日まで有効)</p>
死傷者等	死亡 1人(船長)
損傷	<p>船首部船底外板に亀裂(写真2参照)</p>

<p style="text-align: center;">写真2 損傷状況</p>
気象・海象	<p>気象: 天気 曇り、風向 東北東、風力 1、視界 良好 海象: 海上 平穏、潮汐 下げ潮の初期、潮流 北東流 約1.2ノット(kn)(釣島水道) 日出時刻: 04時58分頃</p>
事故の経過	<p>本船は、船長が1人で乗り組み、知人1人(以下「同乗者」という。)を乗せ、興居島周辺の釣り場に向け、令和6年6月16日05時30分頃に松山市泊町^{とまり}所在の船溜まりを出航した。</p> <p>船長は、船尾部に位置する操船区画の右舷側付近にある舵輪の前に立って手動操舵で操船し、見張りをしながら本船を北北東進させた。</p> <p>本船にはレーダーが装備されておらず、船長は装備されていたGPSプロッターを作動させていなかった。</p> <p>同乗者は、前部上甲板上でクーラーボックスに船首方を向いた状態で腰を掛けて下を向き、いか釣りの仕掛け作りに集中していた。</p> <p>(図1 参照)</p>

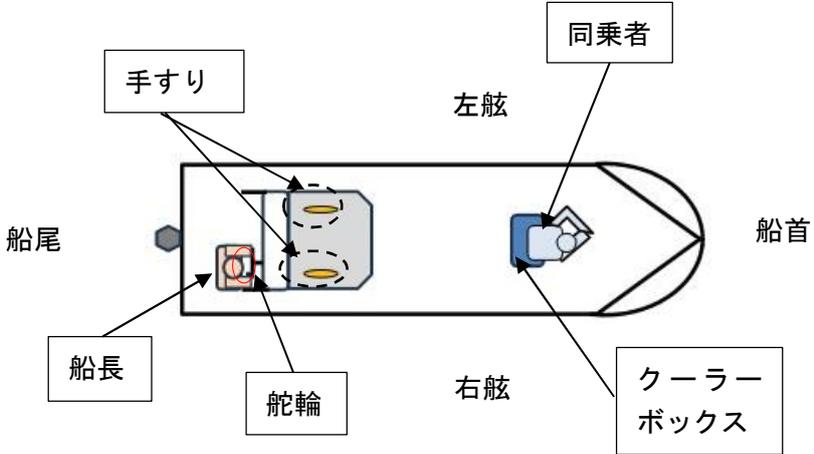
<p style="text-align: center;">図1 船長及び同乗者の状況(イメージ)</p>

同乗者は、どの辺りを航行しているのかと思い、顔を上げて前方を見た際、消波ブロックが迫っていることを認め、大声で船長に声を掛けたが、主機の音で声がかき消され、船長は気付かない様子に見えた。

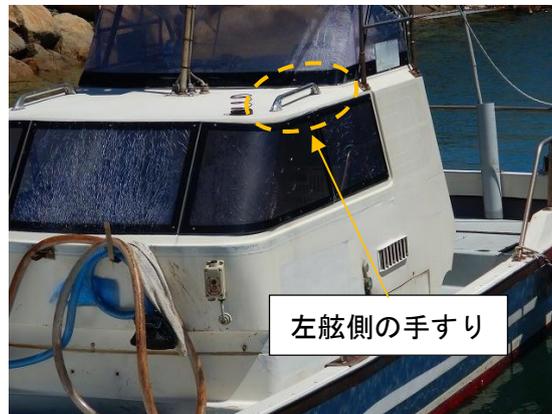
同乗者は、乗揚直前、操船区画の左舷側の手すりに掴まって、身構えていたので、体を構造物にぶついたり、飛ばされたりすることはなかった。(図1、写真3参照)

写真3 左舷側の手すり

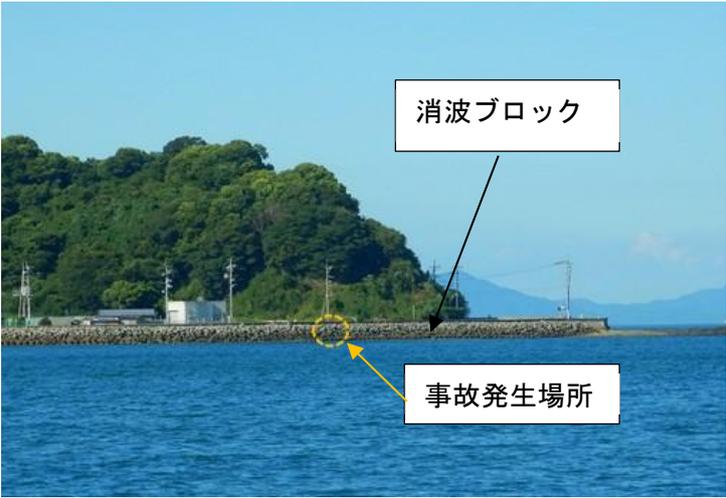
船舶所有者は、船長から本事故発生連絡を受けて、別の所有船で救助に向かい、05時45分頃に船首部が立ち上がったような状態で消波ブロックに乗り揚げている本船を発見した。

<p style="text-align: center;">写真4 事故発生場所</p> <p>同乗者は、船舶所有者の来援後119番通報した。</p> <p>船長及び同乗者は、来援した船舶所有者の船で松山市松山港に運ばれたのち、船長は、救急車で病院に搬送され、医師により死因は腹腔内出血による短時間の出血性ショック、死亡時刻は16日06時35分頃と診断された。</p> <p>本船は、のちに船舶所有者の船で引き出されて、泊町所在の船溜まりにえい航された。</p>
<p>その他の事項</p>	<p>本事故当時の本船の喫水は、船首約0.1m、船尾0.8mであった。</p> <p>船長は、船舶所有者とは旧知の間柄で、本船を借りて1年に5回以上は興居島を訪れており、本事故海域での航行の経験は豊富であった。</p> <p>同乗者は、出航後、本船が大きく変針した覚えはなかった。</p> <p>同乗者は、本事故当時、本船が体感で約25km/h(約13kn)の対地速力で航行していたと思った。</p> <p>船舶所有者によれば、本船は、航行中、船首が浮き上がることはあるが、船首方の視界が大きく妨げられることはないとのことであった。</p> <p>船長は自動膨張式の救命胴衣を、同乗者は固型式の救命胴衣をそれぞれ着用していた。</p>
<p>分析</p> <p>乗組員等の関与</p> <p>船体・機関等の関与</p> <p>気象・海象等の関与</p> <p>判明した事項の解析</p>	<p>あり</p> <p>なし</p> <p>なし</p> <p>本船は、興居島東岸沖を手動操舵で北北東進中、船長が、適切な見張りを行っていなかったことから、前路の消波ブロックに気付くのが遅れ、乗り揚げたものと考えられる。</p>

<p>船長は、同乗者が近くで声を掛けるまで前路の消波ブロックに気付かず、本事故時、携帯電話を探すなどして適切な見張りを行っていなかった可能性があるものの、本事故で船長が死亡しており、客観的情報も十分に得られなかったことから、操船中の状況を明らかにすることはできなかった。</p>
原因	<p>本事故は、本船が、興居島東岸沖を手動操舵で北北東進中、船長が、適切な見張りを行っていなかったため、前路の消波ブロックに気付くのが遅れ、乗り揚げたものと考えられる。</p>
再発防止策	<p>今後の同種事故等の再発防止に役立つ事項として、次のことが考えられる。</p> <ul style="list-style-type: none"> ・ 船長は、操船中、常時、適切な見張りを行うこと。

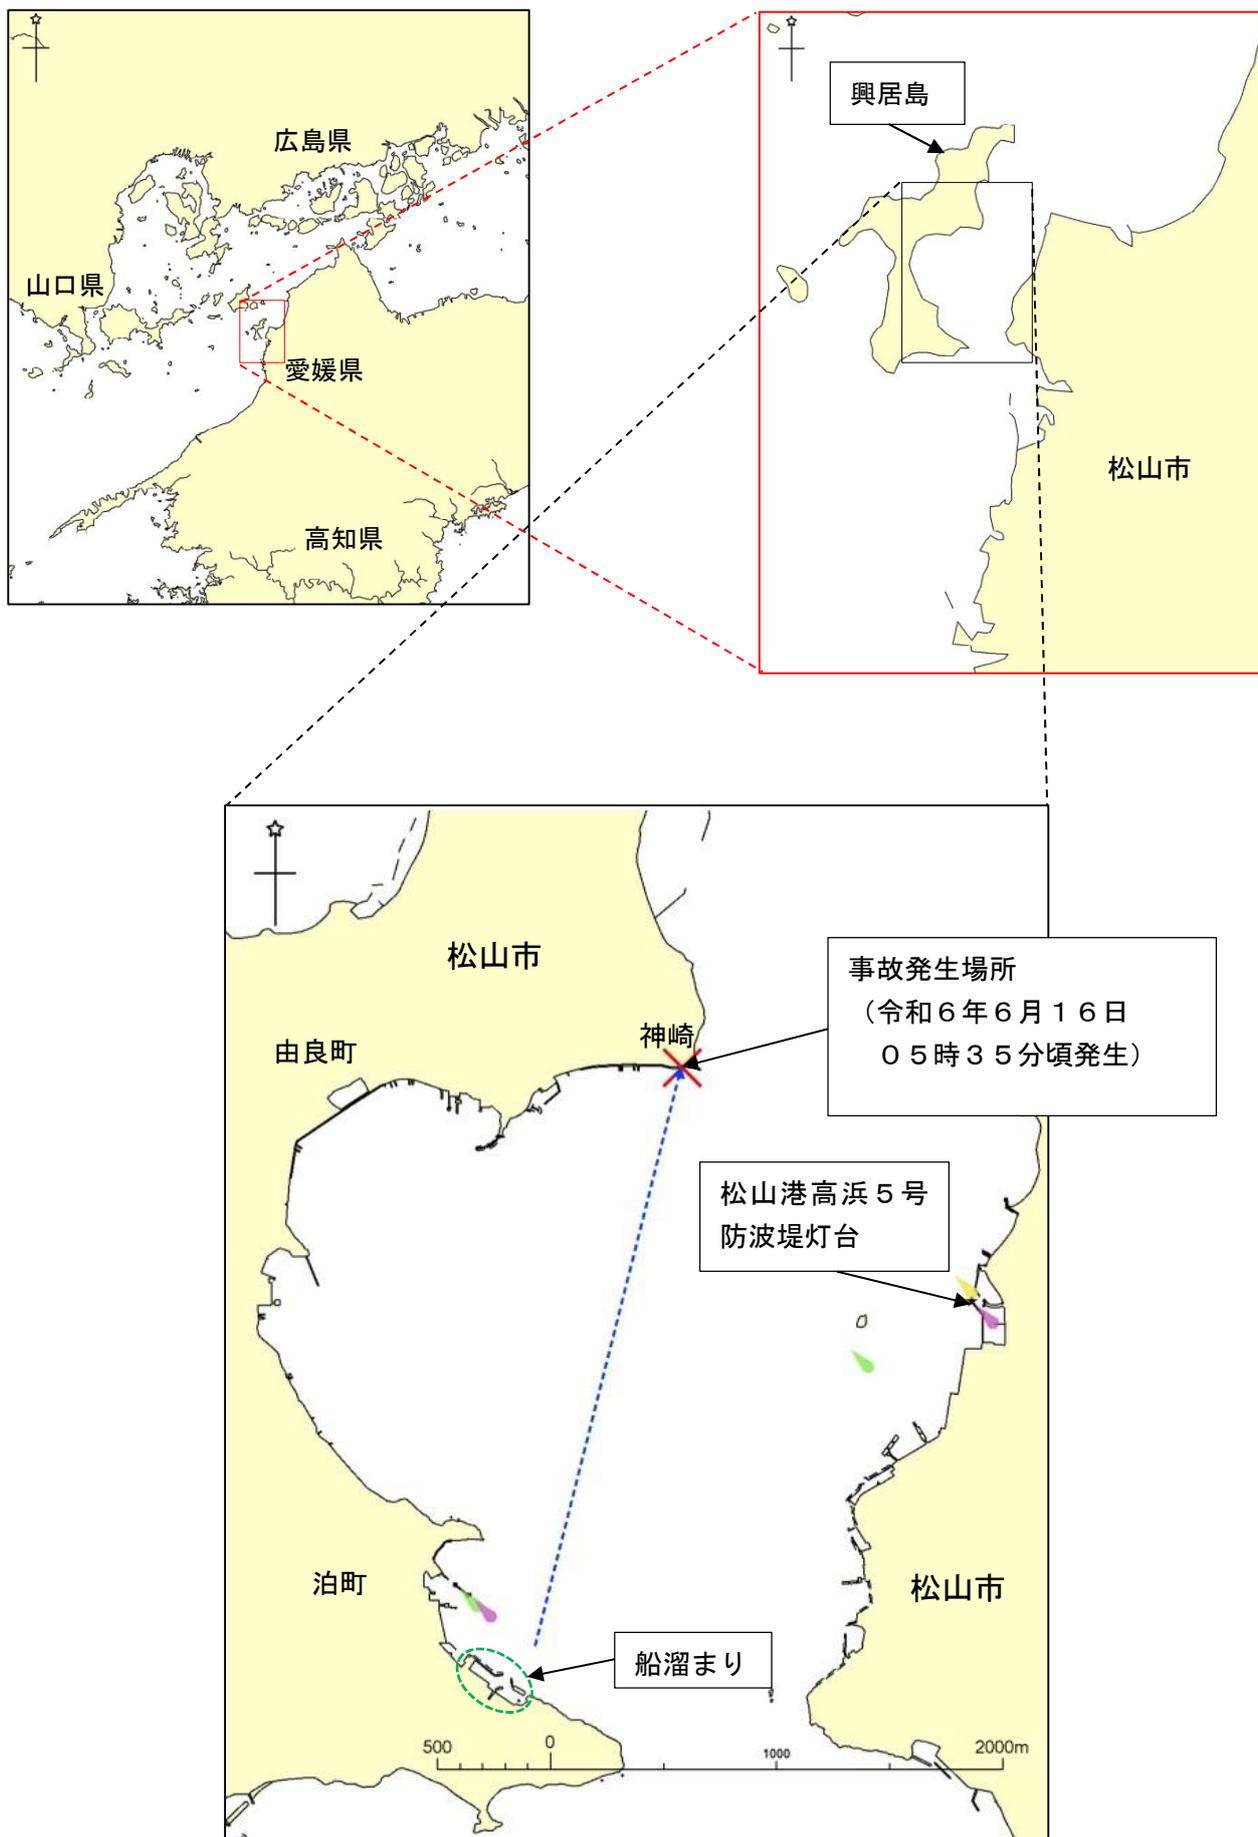
付図1 事故発生経過概略図

船長は、消波ブロックが至近に迫っていることに気付いたが、どうすることもできず、本船は、05時35分頃、船首が北北東方に向けた状態のまま、減速することなく興居島東岸の消波ブロックに船首から乗り揚げた。
