# 船舶事故調査報告書

令和7年9月10日

| 事故種類 | 衝突（岸壁） |
| 事故の概要 | 旅客フェリーあさひは、着岸操船中、岸壁に衝突した。<br>あさひは、旅客1人が負傷し、右舷船首部防舷材に破損を生じ、また、岸壁は、防舷材に破損を生じた。 |

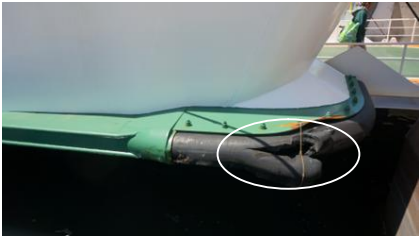
| 損傷 | 本船 右舷船首部防舷材に破損（写真2参照）<br>本件岸壁 防舷材に破損（写真3参照） |

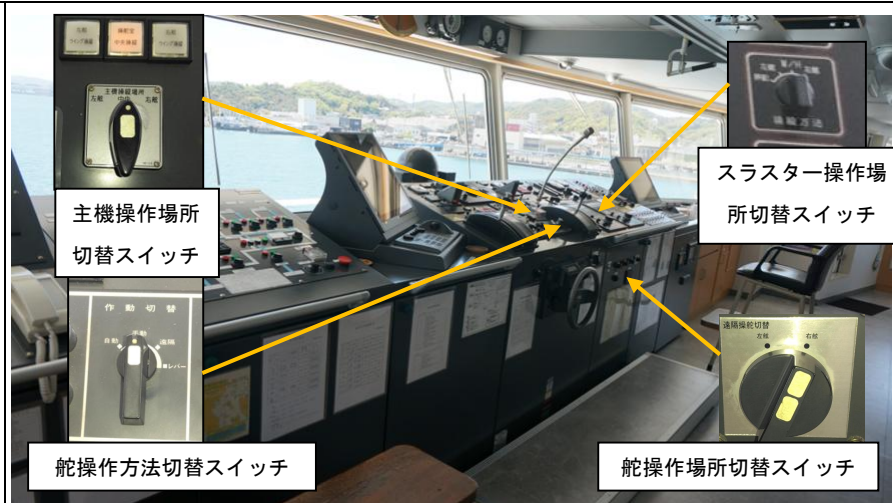
図1 中央操船コンソール、主機操作場所切替スイッチ等

| <p>事故の経過</p> | <p>本船は、船長ほか5人が乗り組み、旅客70人を乗せ、車両11台を積載し、宮浦港に向け、令和7年4月8日15時30分頃に岡山県玉野市宇野港を出港した。</p> <p>本船は、対地速力約12ノットで南南東進し、本件岸壁まで800m付近で、入港部署配置とし、操舵室では、船長が操船に当たり、機関士が見張り及び船長の補佐を行い、船首部及び船尾部それぞれに1人が、車両デッキの船首ランプドア付近に1人が配置についた。</p> <p>本船は、本件岸壁まで400m付近で減速を開始した後、船長が、右舷側の操船コンソール（以下「右舷操船コンソール」という。）で操船を行おうと、主機、舵、バウスラスター及びスタンスラスターの操作場所の切替操作を行うこととした。</p> <p>本船の主機等の操作場所を舷側の操船コンソールに切り替える方法は次のとおりであった。</p> <p>主機は、操舵室中央の操船コンソール（以下「中央操船コンソール」という。）の主機操作場所切替スイッチを右舷又は左舷とし、右舷又は左舷の操船コンソールで確認ボタンを押すと、操作場所が切り替わり、操作場所の表示灯（以下単に「表示灯」という。）が点灯する。</p> <p>舵は、中央操船コンソールの上面にある舵操作方法切替スイッチを遠隔とし、舵輪の右横の舵操作場所切替スイッチを右舷又は左舷とする。表示灯はない。</p> <p>バウスラスター及びスタンスラスターは、中央操船コンソールのスラスター操作場所切替スイッチを右舷又は左舷とする。表示灯が点灯する。</p> <p>本船には、主機、舵及びスラスターの操作場所を一括で切り替えるスイッチはなかった。</p> <p>（図1 参照）</p> |

船長は、主機操作場所切替スイッチ及びスラスタ操作場所切替スイッチを右舷とし、舵操作方法スイッチを遠隔とした後、舵操作場所切替スイッチの操作を忘れたまま、右舷操船コンソールに移動した。

| 再発防止策 | <p>A社は、本事故後、次の対策を採ることとした。</p> <ul style="list-style-type: none"> <li>・ 操船者は、主機、舵及びスラスターの操作場所が切り替わっていることを指差呼称で確認すること。</li> </ul> <p>今後の同種事故等の再発防止及び被害の軽減に役立つ事項として、次のことが考えられる。</p> <ul style="list-style-type: none"> <li>・ 運航者は、新任の船長に対して、舷側の操船コンソール等へ操作を切り替えて操船する際には、主機、舵等の操作場所の切替え及びその確認を徹底するよう教育し、訓練させること。</li> <li>・ 運航者は、主機、舵等の操作場所を切り替えた際の確認の手順を定め、操船者に対して、確認の手順により切り替わったことを確認するよう指導し、操船者はこれを遵守すること。</li> <li>・ 船舶所有者は、主機、舵等の操作場所を切り替えるシステムを搭載する場合、操船者の切替操作や確認の誤りを防止するため、切替操作が簡単（一括で操作場所の切替えを行うことができる等）で、操作場所を容易に確認（表示灯を設ける等）できるシステムとすることが望ましい。</li> <li>・ 船長は、入出港作業中は、旅客に対し客室にとどまるようアナウンスするとともに乗組員から乗客への個別の注意を徹底させること。</li> </ul> |

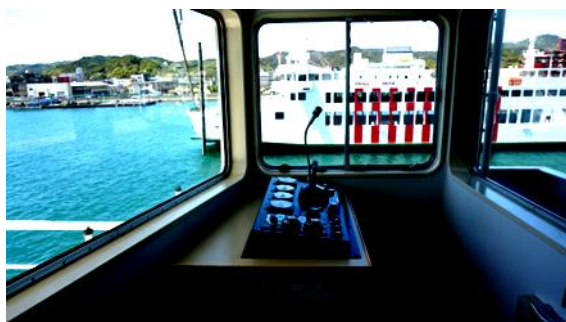
写真4 右舷操船コンソール

船長は、右舷操船コンソールの主機操作場所の確認ボタンを押した後、舵の作動試験を行う等の操作場所が切り替わったことを確認しなかった。(写真4参照)

船長は、ふだんは操作場所を切り替えた後、操作場所で舵等の作動確認を行っていたが、本事故時は作動確認を行わなかった。

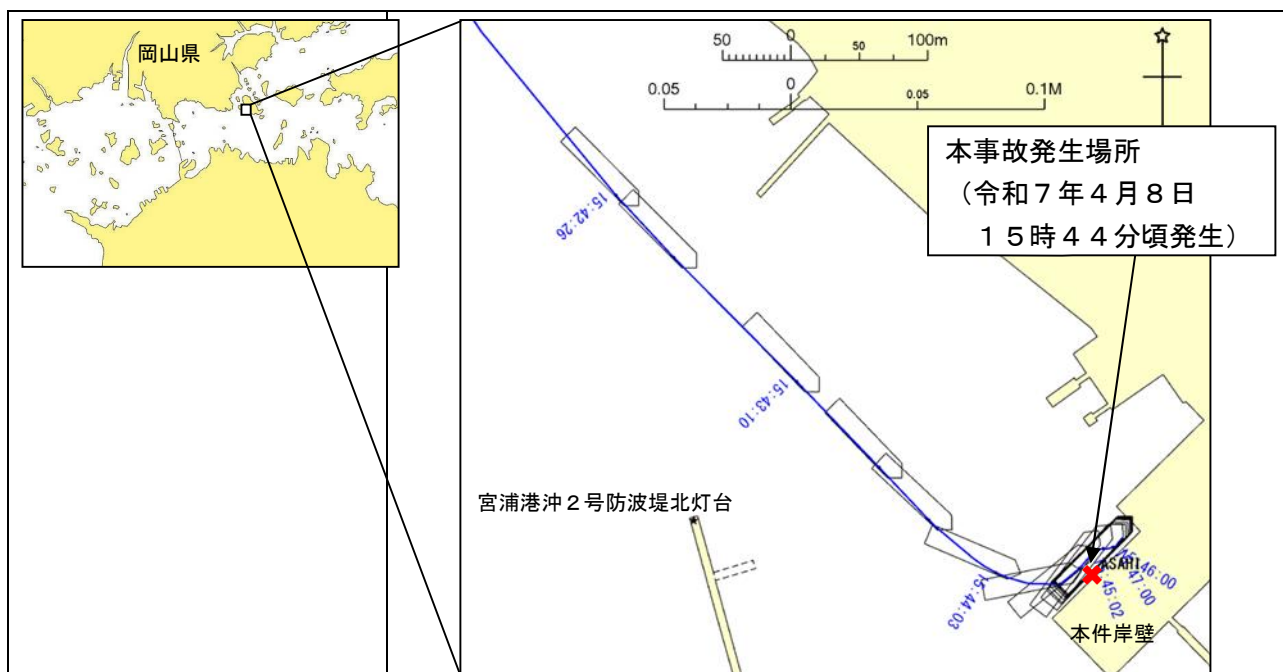
図2 事故発生経過概略図

本船は、本件岸壁まで約150mに接近し、船長が左舵を取ったところ、舵が作動しないことに気づき、中央操船コンソールで操船しようと、中央コンソールに移動し、主機及び舵の操作場所を中央操船コンソールに戻した。

船長は、スラスタの操作場所を右舷操船コンソールから切り替えていないことに気づき、慌てていたため右舷コンソールに戻り操船しようと主機及び舵の操作場所を再び右舷操船コンソールに切り替えた。

本船は、船長が、急いで再度右舷操船コンソールに移動し、左舵一杯、全速力後進、バウスラスタを左としたが、15時44分頃に左転しながら右舷船首部が本件岸壁に衝突した。(図2参照)

| <b>分析</b><br>乗組員等の関与<br>船体・機関等の関与<br>気象・海象等の関与<br>判明した事項の解析 | <p>あり</p> <p>あり</p> <p>なし</p> <p>(1) 事故発生に関する解析</p> <p>本船は、着岸しようとしていた際、船長が、右舷コンソールで操船しようとしていたものの、主機、舵及びスラスターの右舷コンソールへの切替状況の確認を適切に行わなかったことから、針路及び速力の調整ができないまま本件岸壁に衝突したものと考えられる。</p> <p>船長は、本事故時までにもスラスター等の操作場所の切替えを忘れて操作場所を移動したことがあったことから、ふだんから操作場所の切替えの確認を徹底していなかったものと考えられる。</p> <p>船長が舵の操作場所の切替え及びその確認を忘れたことについては、次の事項が関与した可能性があると考えられる。</p> <ul style="list-style-type: none"> <li>・ 主機、舵及びスラスターを個別に切り替えるようになっており、それぞれの切替方法が異なっていたこと。</li> <li>・ 舵の操作場所の切替えが、配置が離れていた舵操作方法切替スイッチと舵操作場所切替スイッチの両方を操作する必要があったこと。</li> <li>・ 右舷操船コンソールに、舵の表示灯がなかったこと。</li> </ul> <p>(2) 旅客Aの負傷に関する解析</p> <p>旅客Aは、車両デッキで船尾方を向いて立っていたところ、衝突の衝撃で体が右舷方に飛ばされて手すりに左胸部が当たって負傷したものと考えられる。</p> <p>旅客Aは、本船が本件岸壁に着岸するまで、客室にとどまり、衝突の衝撃に備える必要があったものと考えられる。</p> <p>本船では、旅客に対して、本船が着岸するまで客室内にとどまるよう注意喚起していたものの、一部の旅客が着岸前に車両デッキに移動していたことから、A社は、旅客に対して、着岸するまで客室にとどまることを徹底させる必要があったものと考えられる。</p> |
| <b>原因</b> | <p>本事故は、本船が、着岸しようとしていた際、船長が、右舷コンソールで操船しようとしていたものの、主機、舵及びスラスターの右舷コンソールへの切替状況の確認を適切に行わなかったため、針路及</p> |

| | <p>び速力の調整ができないまま本件岸壁に衝突したものと考えられる。</p> |

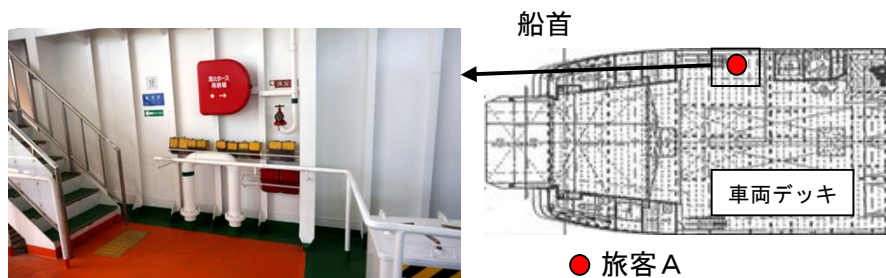
図3 旅客Aの負傷場所

旅客Aは、車両デッキの右舷船首部の階段付近で船尾方を向いて手すりを持った状態で立っていたところ、衝突の衝撃で体が右舷側に飛ばされ、手すりに左胸部が当たった。(図3参照)

A社担当者は、A社社員から旅客Aが負傷した可能性があるとの報告を受け、別のA社社員に旅客Aに連絡させ、病院で受診するよう要請し、旅客Aは、病院で受診し、左肋骨骨折等と診断された。

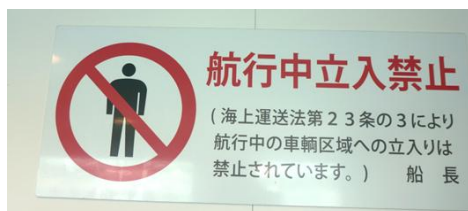
写真5 注意喚起標示

客室の車両デッキへの階段に向かう出口付近に、航行中は車両デッキへの旅客の立ち入りを禁止する注意表示が掲示されていた。

A社担当者によれば、一部の旅客が、着岸前に車両デッキに立ち入ることがあったとのことであった。
