# 船舶事故調査報告書

令和7年9月24日  
 運輸安全委員会（海事専門部会）議決  
 委員 伊藤 裕 康（部会長）  
 委員 上野 道 雄  
 委員 高橋 明 子

事故種類	衝突（防波堤）
発生日時	令和6年6月1日 20時30分頃
発生場所	岡山県備前市日生港 日生港日生防波堤西灯台から真方位052°60m付近 （概位 北緯34°43.5′ 東経134°16.3′）
事故の概要	プレジャーボートアイカは、日生港内を北進中、防波堤に衝突した。 アイカは、船長が負傷し、船首部外板に圧壊等を生じ、また、防波堤は、コンクリート部に擦過傷を生じた。
事故調査の経過	令和6年8月1日、本事故の調査を担当する主管調査官（広島事務所）ほか1人の地方事故調査官を指名した。 原因関係者から意見聴取を行った。
事実情報 船種船名、総トン数 船舶番号、船舶所有者等 L×B×D、船質 機関、出力、進水等	プレジャーボート アイカ、5トン未満 260-22651岡山、個人所有 6.79m (Lr) × 2.57m × 1.31m、FRP ガソリン機関（船外機）、84.6kW、昭和62年10月
乗組員等に関する情報	船長 48歳 一級小型船舶操縦士・特殊小型船舶操縦士・特定 免許登録日 令和5年9月1日 免許証交付日 令和5年9月1日 （令和10年8月31日まで有効）
死傷者等	重傷 1人（船長）
損傷	本船 船首部外板に圧壊等（写真1参照） 防波堤 コンクリート部に擦過傷（写真2参照）

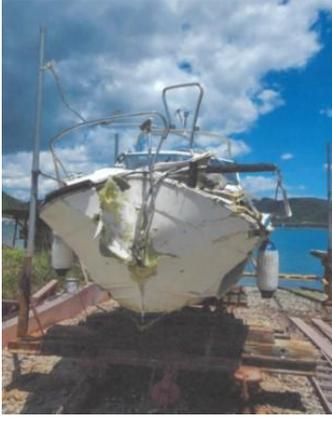
<p>写真1 本船の損傷状況                      写真2 防波堤の損傷状況  (本船を事故後一時的に保管した業者提供)</p>
<p>気象・海象</p>	<p>気象：天気 霧、風向 北北西、風力 1、視程 約200m  海象：海上 小波、潮汐 下げ潮の初期、潮流 弱い東流  日没時刻：19時10分頃</p>
<p>事故の経過</p>	<p>本船は、船長が1人で乗り組み、家族を乗船させる目的で、法定灯火を表示し、船尾作業灯を点灯して、日生港に向け、令和6年6月1日19時50分頃に備前市<sup>ひる</sup>島港を出港した。</p> <p>船長は、GPSプロッターに表示した過去の航跡に沿って航行することとした。</p> <p>本船は、ヘッドアップで約0.2海里以下のレンジとしたGPSプロッターを作動させ、船長が操縦室右舷側で舵輪の手前に立ち、約10ノット(kn)の速力(対地速力、以下同じ。)で手動操舵により北進し、小型のサーチライトを点灯して、日生港内に入った。</p> <p>船長は、左舷方からの圧流を感じて当て舵を取りつつ航行を続けた。</p> <p>船長は、日生港日生防波堤(以下「本件防波堤」という。)の西灯台(以下「本件灯台」という。)を過ぎてから約7knの速力に減じて北進する予定であった。</p> <p>船長は、ふだんどおり本件灯台の灯光(単閃赤光、毎3秒に1閃光)を目標に北進し、本件灯台の20~30m手前で、左に変針することとした。</p> <p>船長は、天窓から顔を出して目視により周囲の見張りをを行い、時々顔を下げて操舵室内のGPSプロッターを見ていた。</p> <p>船長は、操縦室上部の小型のサーチライト及び船尾作業灯の明かりが、海上の霧に反射してふだんよりも明るく感じ、周囲が見つらいと思った。</p> <p>本船は、本件灯台に近づき、船長が、GPSプロッターで船位及び周囲の状況を確認することなく、目視のみで見張りを行っていたところ、本件灯台の灯光が見えなくなり、その直後に至近に本件防波堤を認めたがどうすることもできず、20時30分頃、約10knの速力</p>

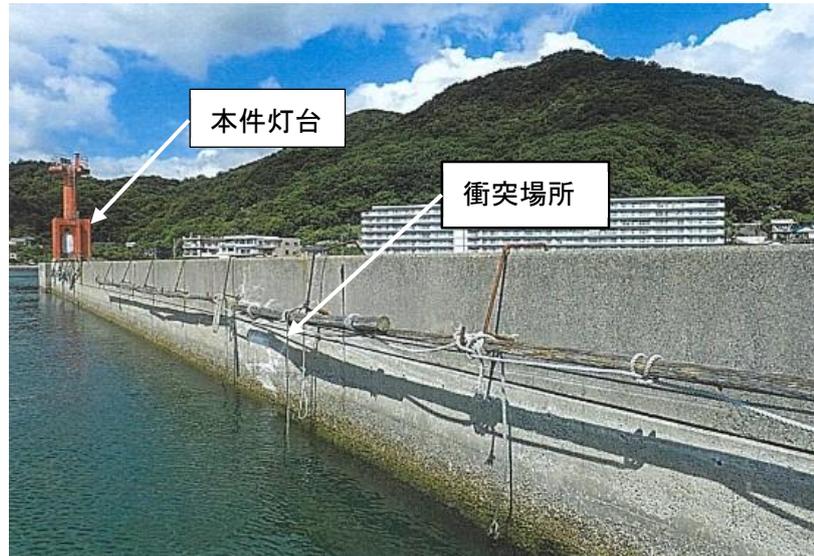
写真3 本件防波堤

で、船首部が本件防波堤（本件灯台から約60m北東方側）に衝突した。

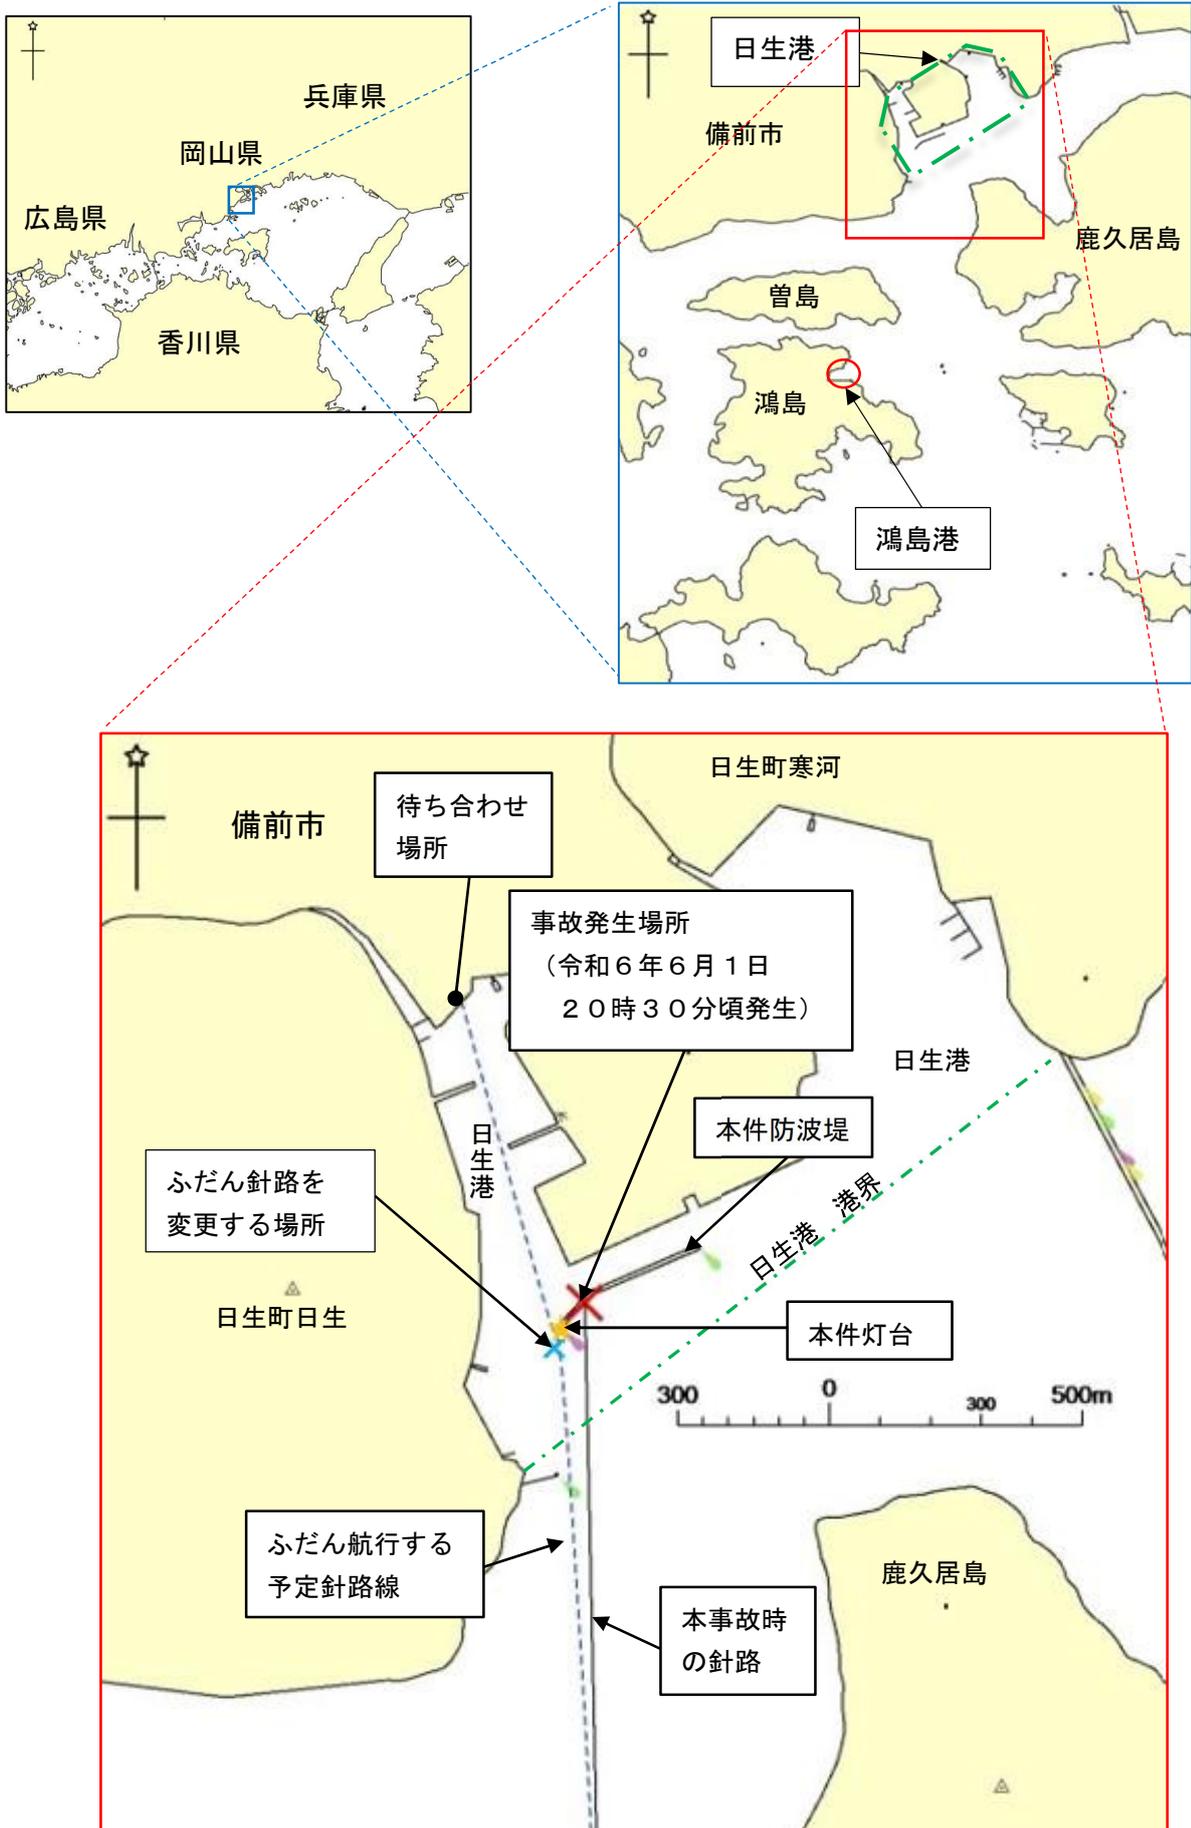
付図1 事故発生経過概略図

<p>判明した事項の解析</p>	<p>本船は、霧で視程が約200mの状況下、約10knの速力で北進中、船長が、本船を減速させないまま目視のみの見張りに頼り、GPSプロッターで船位の確認を行っていなかったことから、本件防波堤に至近まで接近していることに気付かず、本件防波堤に衝突したものと考えられる。</p> <p>船長は、夜間、視程が約200mで、小型のサーチライト等の明かりが霧に反射する状況下、目視で本件防波堤を視認することが難しかったものと考えられる。</p> <p>船長は、本件防波堤付近は慣れた海域であったこと、また、霧が発生していた状況でも、約10knの速力で航行した経験があったことから、十分減速することなく同速力で航行したものと考えられる。</p> <p>船長は、目視のみの見張りに頼り、本船が自身の思っていた以上に本件灯台に接近し過ぎていたことから、灯光が視界の外となり本件灯台を見失った可能性が考えられる。</p>
<p>原因</p>	<p>本事故は、夜間、本船が、霧で視程が約200mの状況下、約10knの速力で北進中、船長が、本船を減速させないまま目視のみの見張りに頼り、GPSプロッターで船位の確認を行っていなかったため、本件防波堤に至近まで接近していることに気付かず、本件防波堤に衝突したものと考えられる。</p>
<p>再発防止策</p>	<p>今後の同種事故等の再発防止に役立つ事項として、次のことが考えられる。</p> <ul style="list-style-type: none"> <li>・ 船長は、夜間、霧が発生している状況で防波堤付近を航行する場合、目視のみならず、GPSプロッターやレーダーで船位及び周囲の状況を確認し、十分減速して航行すること。</li> </ul>
