# 船舶事故調査報告書

令和7年10月1日

運輸安全委員会（海事専門部会）議決

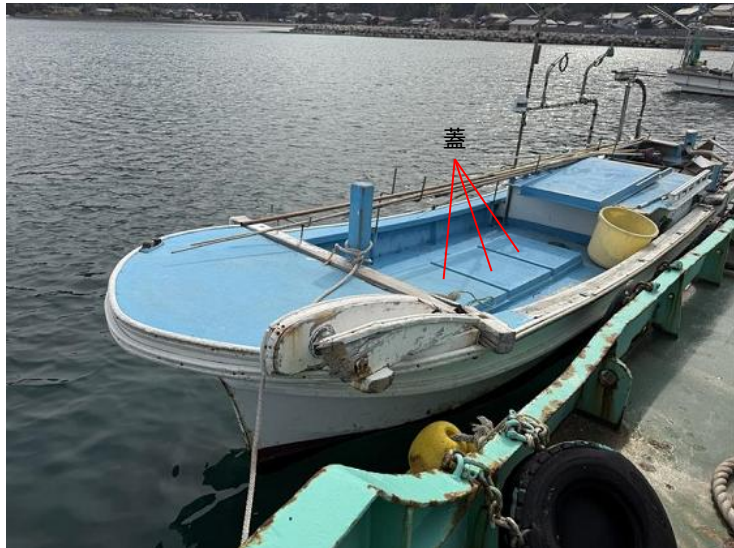
写真１ 本船（海上保安庁提供）

| その他の事項 | <p>(1) 船長の操業状況</p> <p>かなぎ漁に従事する僚船船長、漁協担当者及び本船の異変に気付いた作業員によれば、次のとおりであった。</p> <p>船長は、ふだんから日出後に出漁し、黒埼西北西方の湾内の防波堤から延びる潜堤（水面下に没した消波構造物）付近等において、１人でかなぎ漁を行っていた。</p> <p>海中の漁獲物を探す際は、船尾に座った状態で船縁から箱眼鏡で海中をのぞき、舵やクラッチを操作して本船を前後に移動させていた。</p> <p>船縁で腹ばいになって箱眼鏡で海中をのぞくときに体勢を崩すことがあった。</p> <p>(2) 船長の漁業経験、健康状態等</p> <p>船長の家族によれば、次のとおりであった。</p> <p>船長は、５０歳過ぎまで水産会社のトロール船に乗務した後、小型漁船で２０年以上、漁業に従事していた。</p> <p>船長は、運動機能に支障はなかったが、ふだんから降圧薬を服用していた。</p> <p>(3) 本船の状況</p> <p>本船が発見された際、物入れ等の蓋は閉まっており、船体に損傷はなかった。また、ふだんから縄ばしごは備え付けられていなかった。（写真１参照）</p> |

| 再発防止策 | <p>今後の同種事故等の再発防止及び被害の軽減に役立つ事項として、次のことが考えられる。</p> <ul style="list-style-type: none"> <li>・ 小型船舶の乗船者は、暴露甲板上においては救命胴衣を着用すること。</li> <li>・ 小型船舶の乗船者は、万が一の落水に備え、携帯電話を防水ケースに入れて常に携行し、緊急時の連絡手段を確保しておくこと。</li> <li>・ 小型漁船に１人で乗り組む船長は、落水時に船上へ復帰するための縄ばしごや固定ばしごを船体に備えておくことが望ましい。</li> </ul> |
