船舶事故調査報告書

令和7年10月8日

運輸安全委員会（海事専門部会）議決

| 事故の概要 | 引船第八佳丸は、台船S-2をえい航して南南西進中、第八佳丸が浅所に乗り揚げた。 第八佳丸は、船底外板に破口を生じて沈没した。 |

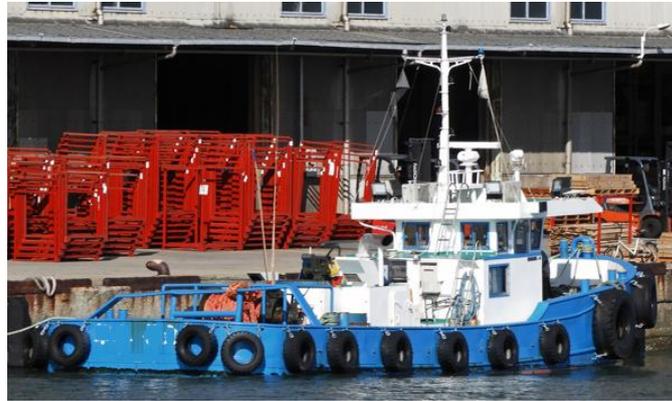
写真1 A船（A社提供）

A船及びB船は、A船船尾部とB船両舷船首部のえい航索をアイ（輪）で結び両船間を約50mとして、引船列（以下「A船引船列」という。）を構成し、A船には、船長Aほか1人（以下「乗組員A」という。）が乗り組んでいた。（写真1参照）

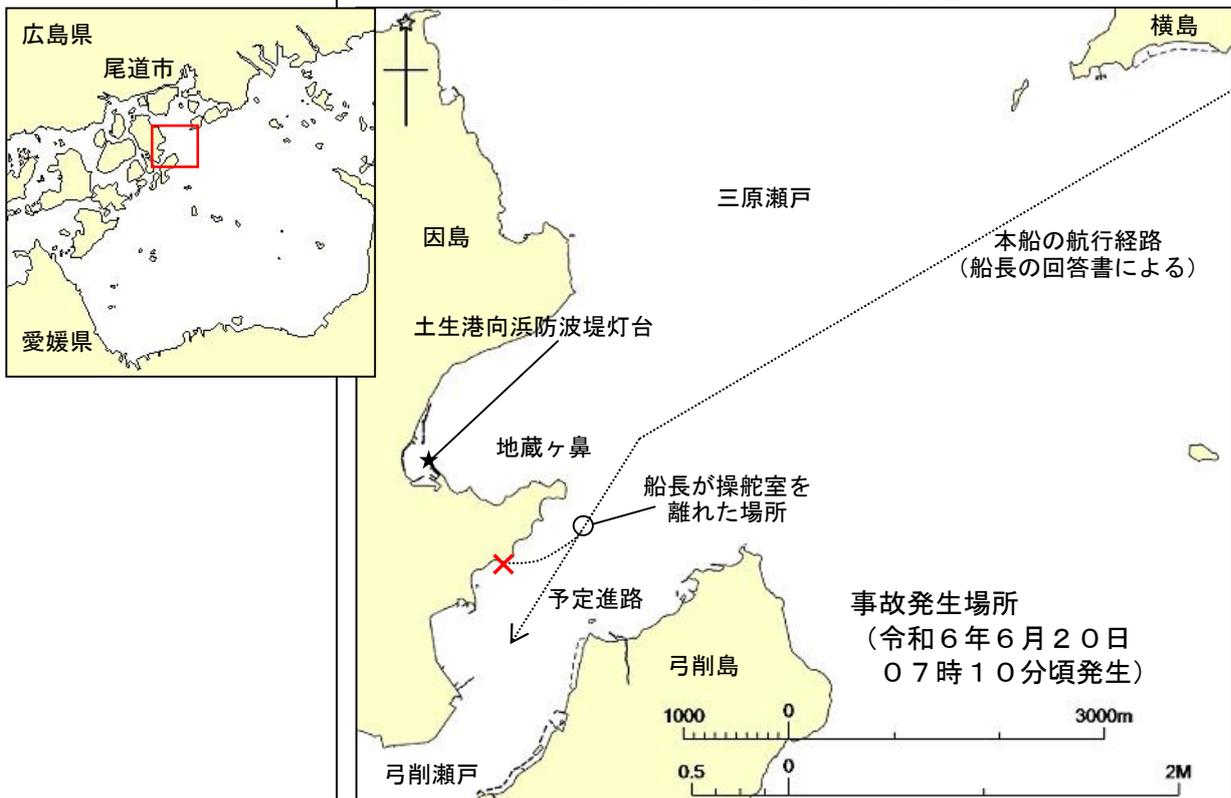
図1 事故発生経過概略図

船長Aは、地藏ヶ鼻北東方の弓削瀬戸東口付近で、B船が三原瀬戸の潮流により左方に振られたので、A船引船列の態勢を整えようとして約2.5knの速力に減じ、予定どおり南南西進とした。（図1参照）

| | <p>船長Aは、A船を減速させた際、A船船尾部とB船船首部とが接触したのを見て、乗組員AをA船船尾部や機関室などの確認に向かわせたものの、乗組員Aの経験が浅いので自身も確認することとし、自動操舵に切り替え、操舵室を離れた。</p> <p>船長Aは、付近に航行の支障となる船舶を見掛けず、速力を減じて自動操舵としており、予定変針地点までまだ距離があると思い、A船の船尾部や機関室などを確認していた。</p> <p>船長Aは、確認を終えて操舵室に戻ったところ、船首方至近に陸岸が見え、どうすることもできず、07時10分頃A船が地藏ヶ鼻南西方の浅所に乗り揚げた。</p> <p>船長Aは、A船の機関室に浸水を確認し、ポンプで排水したものの、浸水が速く排水は困難と判断し、乗組員Aと共にB船に移乗して118番通報した。</p> <p>A船は、08時20分頃に沈没した。</p> <p>船長Aは、来援した巡視艇に乗組員Aと共に移乗し、尾道系崎港尾道区に移送された。</p> <p>B船は、A社所有の引船により移動された。</p> <p>A船は、サルベージ会社により引き揚げられ、後日、解撤された。</p> |

| <p>原因</p> | <p>本事故は、A船引船列が地蔵ヶ鼻北東方沖を南南西進中、弓削瀬戸にA船引船列の進行方向とは逆向きの潮流がある状況下、船長Aが、A船を減速させた際、A船船尾部とB船船首部とが接触したのを見て、A船船尾部や機関室などを確認することとし、自動操舵のまま操舵室を無人としたため、地蔵ヶ鼻南西方の浅所に向かって接近していることに気付くのが遅れ、A船が同浅所に乗り揚げたものと考えられる。</p> |

| <p>再発防止策</p> | <p>今後の同種事故等の再発防止に役立つ事項として、次のことが考えられる。</p> <ul style="list-style-type: none"> ・ 小型船舶の船長は、狭い水路を通過する際、操舵室を離れることなく、船位を常に確認しながら操船に当たること。 ・ 小型船舶の船長は、操舵室を離れ、船体の確認を行う際は、安全に停船させることができる海域まで船舶を移動させること。 |

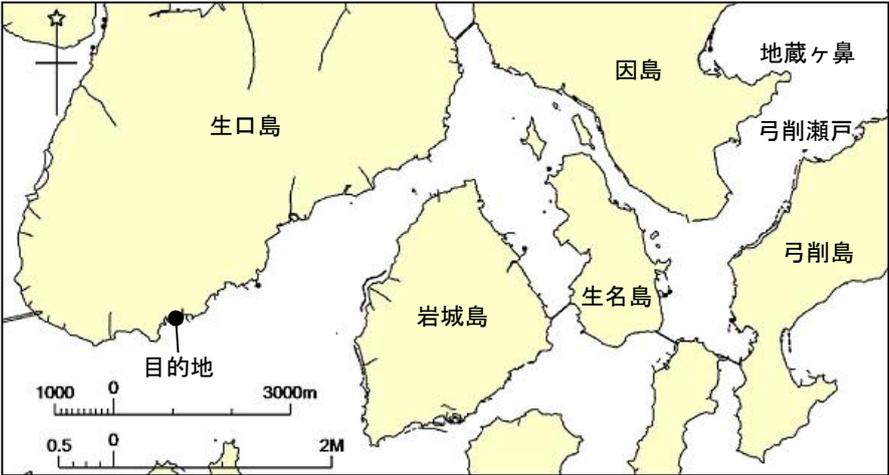
| <p>その他の事項</p> | <p>A船の喫水は、船首約1.2m、船尾約2.4mで、B船の喫水は、船首尾共に約0.4mであった。</p> <p>船長Aは、本事故発生場所付近の海域を頻繁に航行した経験があった。</p> <p>A船引船列は、弓削瀬戸（最狭部約600m）から目的地の生口島南西部まで、狭い水路を航行する予定であった。（図2参照）</p> <p>図2 弓削瀬戸から目的地までの水路状況</p> <p>船長Aは、A船引船列を弓削瀬戸に向かう南南西進とした際、同瀬戸に進行方向とは逆向きの潮流があるように見えた。</p> |
