船舶事故調査報告書

令和7年10月8日
 運輸安全委員会（海事専門部会）議決
 委員 伊藤 裕 康（部会長）
 委員 上野 道 雄
 委員 高橋 明 子

事故種類	乗揚
発生日時	令和6年9月5日 18時05分頃
発生場所	愛媛県伊方町佐田岬付近 佐田岬灯台から真方位220° 200m付近 （概位 北緯33° 20.5′ 東経132° 00.8′）
事故の概要	遊漁船第二十四幸成丸は、西進中、岩礁に乗り揚げた。 第二十四幸成丸は、釣り客8人が負傷し、船尾部船底外板に破口を生じて沈没した。
事故調査の経過	令和6年9月10日、本事故の調査を担当する主管調査官（広島事務所）ほか1人の地方事故調査官を指名した。 原因関係者から意見聴取を行った。
事実情報 船種船名、総トン数 船舶番号、船舶所有者等 L×B×D、船質 機関、出力、進水等	遊漁船 第二十四幸成丸、15トン EH2-6410（漁船登録番号）、有限会社辻水産（A社） 11.99m (Lr) × 3.69m × 1.25m、FRP ディーゼル機関、308.90kW、平成2年10月 第240-27497号（船舶検査済票の番号） 最大搭載人員 旅客12人、船員3人、計15人 （写真1 参照）

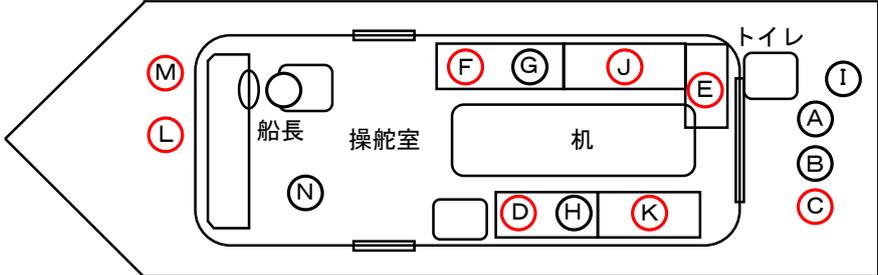
<p>○：負傷あり ○：負傷なし</p> <p>図1 船上の船長及び釣り客の位置 (釣り客はA～N)</p> <p>本船は、GPSプロッター2台及びレーダーを作動させ、佐田岬半島の南岸に沿って約16～17knの速力(対地速力、以下同じ。)で自動操舵により西南西進し、庄司太郎碇灯浮標を通過した後、右転して西進した。</p> <p>船長は、佐田岬付近は沖合も陸岸近くも波があるが、陸岸近くの方が多少穏やかな状況であり、陸岸に近い‘佐田岬南西方の岩礁の間にある水路’(以下「本件水路」という。)付近は、ふだんから波が陸岸やその付近の岩礁にぶつかり、波の影響で操船がしづらいことがあると思っていたものの、本船で5回程度西進したことがあったので、本件水路を航行することとした。(図2参照)</p>

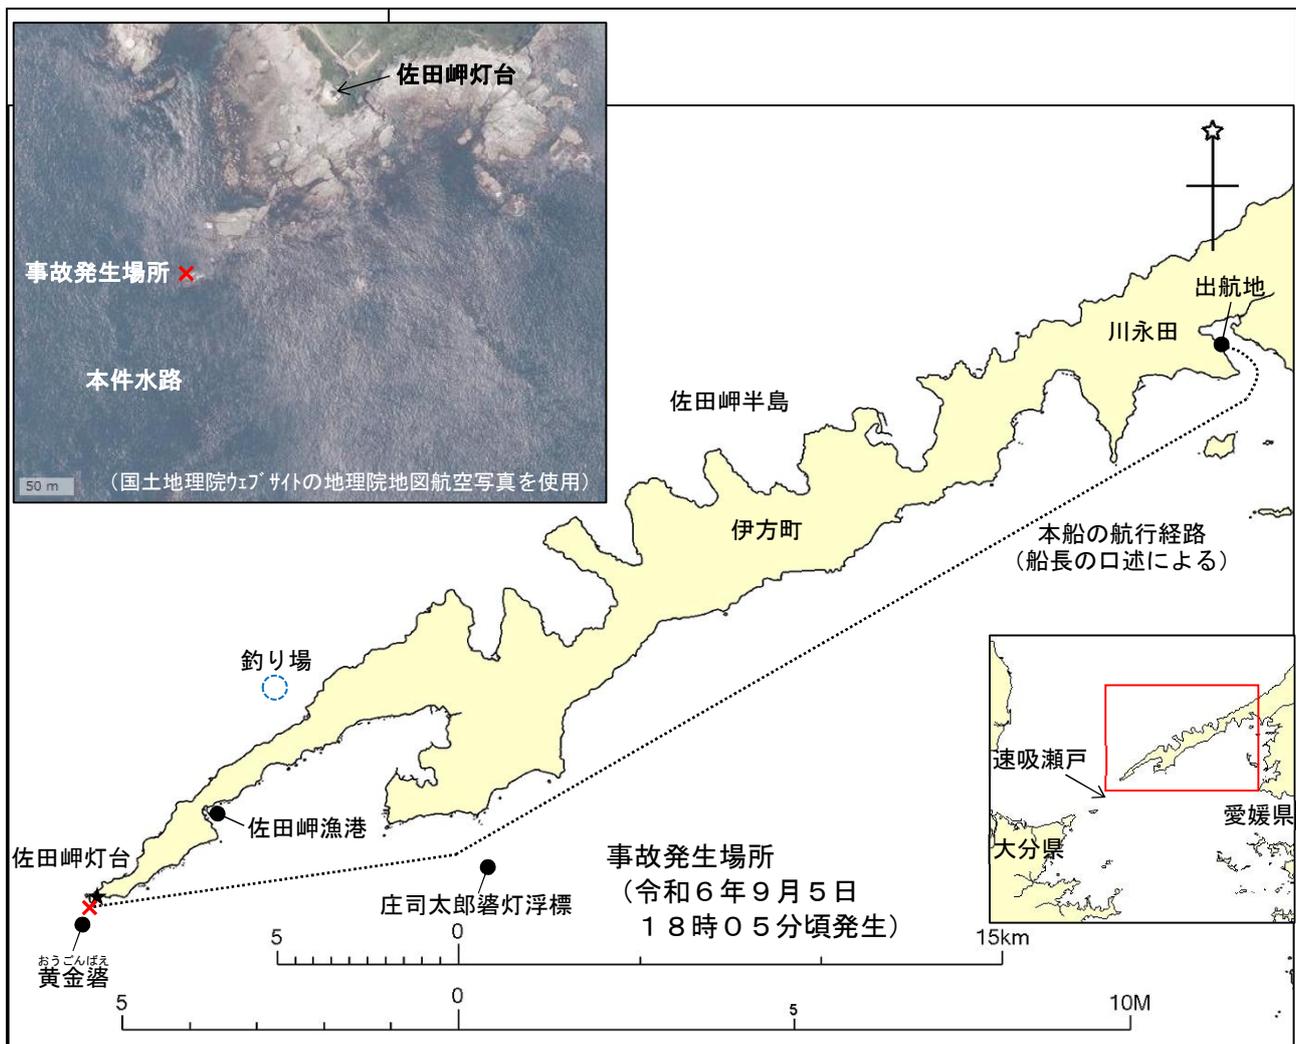
図2 事故発生経過概略図

船長は、自身の予測よりも本船が南側に流されず、本件水路の北側の岩礁に接近し、本件水路の北側に寄り過ぎたことに気付いたものの、18時05分頃に衝撃を受けた。本船は、岩礁に乗り揚げた後、通過した。

<p>判明した事項の解析</p>	<p>本船は、佐田岬付近を西進中、船長が、本船を本件水路の北側に寄せるような操船をしたことから、岩礁に乗り揚げたものと考えられる。</p> <p>船長は、過去に本船で本件水路を西進した際、南側に流された経験があったことから、北側に寄せるような操船をしたものの、本事故時は自身の予測よりも南側に流されなかったものと考えられる。</p> <p>船長は、佐田岬付近は沖合も陸岸近くも波があるが、陸岸近くの方が多少穏やかな状況であり、陸岸に近い本件水路付近はふだんから波が陸岸やその付近の岩礁にぶつかり、波の影響で操船がしづらいことがあると思っていたものの、過去に本件水路を5回程度西進した経験があり、本件水路を航行することが危険であると認識していなかったものと考えられる。</p> <p>本事故発生時、上げ潮の中央期で佐田岬付近の陸岸には波が発生していたものと考えられる。</p> <p>漁協支所所属の組合員は、本船と同程度の小型船舶で佐田岬の南方から佐田岬の北方に向かう場合、岩礁があって危ないと認識しており、本件水路の沖合の黄金簍を迂回して航行していたものと考えられる。</p> <p>船長は、本事故当日、本船の旅客定員を2人超過した状態であることを知りながら本船を出航させたものと考えられるが、本船の最大搭載人員を遵守する必要がある。</p> <p>後部甲板にいた釣り客A及び釣り客Cは、本事故時、救命胴衣を着用していない状態で本船から落水したのものと考えられる。</p> <p>船長は、後部甲板にいた釣り客A及び釣り客Cに対し、落水に備え、救命胴衣を着用させる必要があるものと推定される。</p>
<p>原因</p>	<p>本事故は、本船が佐田岬付近を西進中、船長が、本船を本件水路の北側に寄せるような操船をしたため、岩礁に乗り揚げたものと考えられる。</p> <p>船長は、過去に本船で本件水路を西進した際、南側に流された経験があったことから、北側に寄せるような操船をしたものの、本事故時は自身の予測よりも南側に流されなかったものと考えられる。</p>
<p>再発防止策</p>	<p>今後の同種事故等の再発防止及び被害の軽減に役立つ事項として、次のことが考えられる。</p> <ul style="list-style-type: none"> ・ 小型船舶の船長は、操船する際、岩礁が点在し、波の影響を受けやすい海域を避けること。 ・ 小型船舶の船長は、暴露甲板上にいる乗船者には、常時、救命胴衣を着用させること。 ・ 小型船舶の船長は、最大搭載人員を遵守すること。

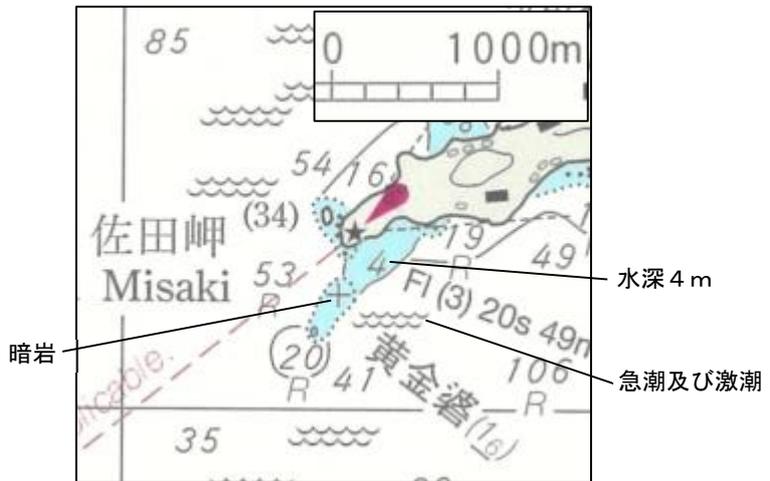
図3 佐田岬付近の海図の表記
(抜粋して拡大)

海図（W1218（別府湾、臼杵湾及付近））には、佐田岬付近に、水深4m、暗岩、急潮及び激潮の記号等が記載されていた。（図3参照）
