# 船舶事故調査報告書

船 種 船 名 ロールオン・ロールオフ貨物船 白虎  
船 舶 番 号 1 4 3 7 8 4  
総 ト ン 数 1 1, 4 5 4 トン

船 種 船 名 ケミカルタンカー ULSAN PIONEER  
I M O 番 号 9 7 3 0 9 6 9  
総 ト ン 数 2, 6 9 6 トン

事 故 種 類 衝突  
発 生 日 時 令和3年5月27日 23時53分38秒頃  
発 生 場 所 愛媛県今治市梶取ノ鼻<sup>かじとり の はな</sup>北北東方沖（来島海峡航路西口付近）  
<sup>いかだいそ</sup>浮磯灯標から真方位285° 1.4海里付近  
（概位 北緯34° 09.1′ 東経132° 54.4′）

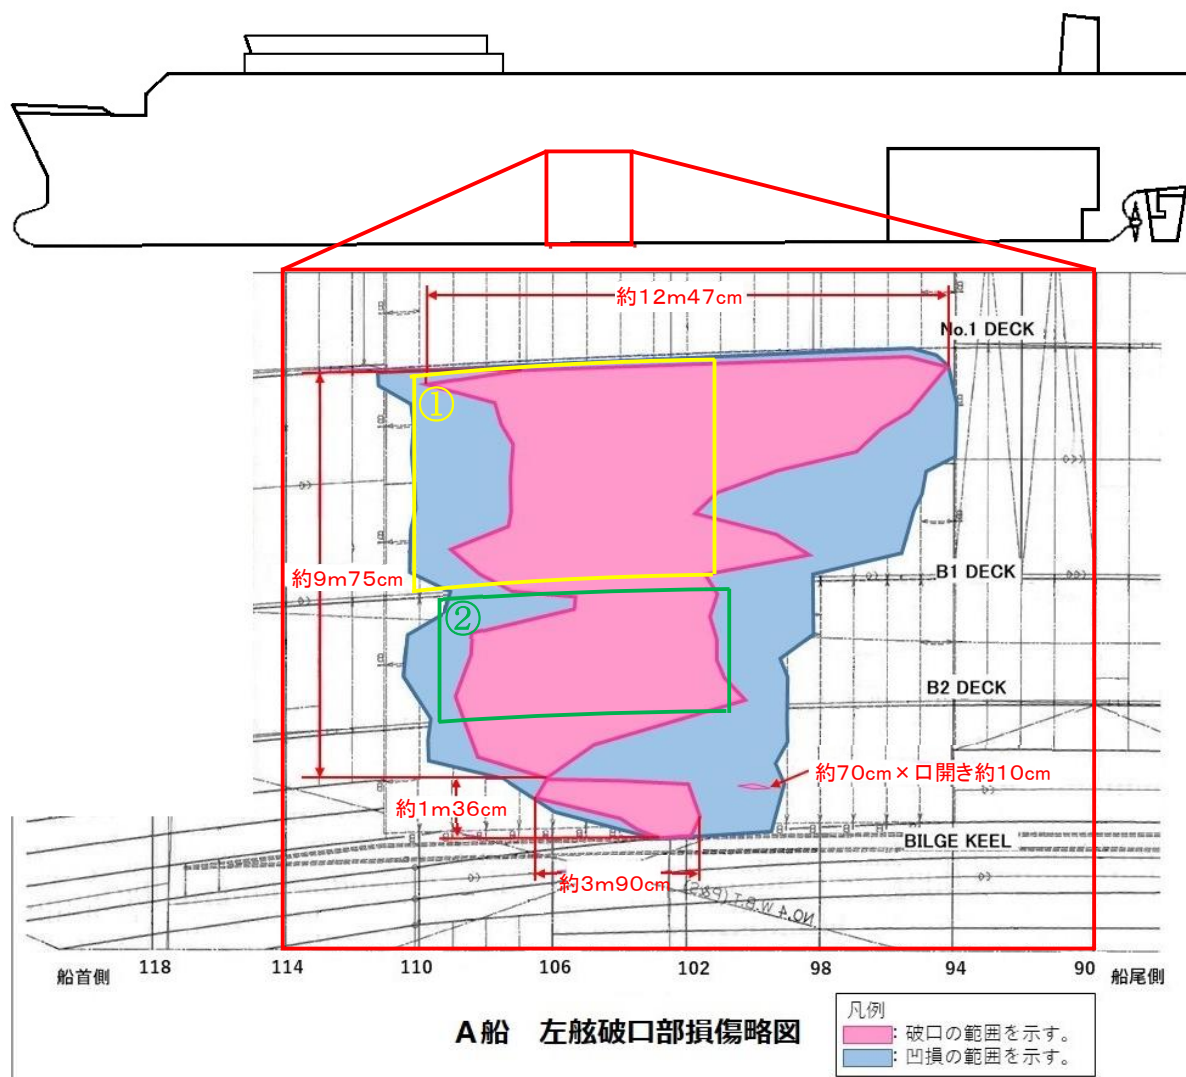
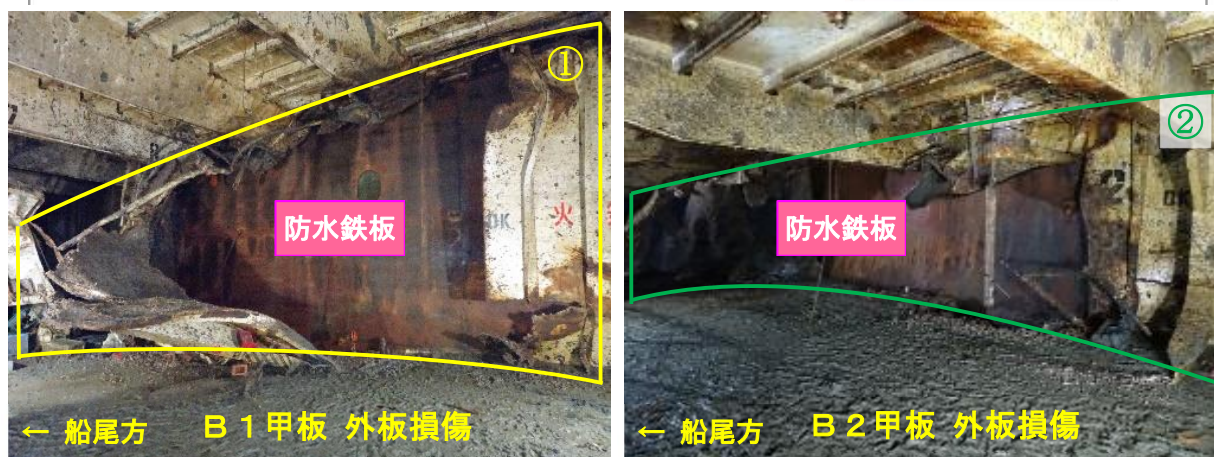
図16 A船の外板の損傷状況

A船が引き揚げられた後、令和5年11月、船体の損傷状況を確認したところ、破口は、左舷中央部のフレームナンバー94～110にかけて、第1甲板の下側約12.5mを底辺とし、ビルジキール付近を頂点とした高さ約9.8mの逆三角形型であった。(図16及び図17参照)

内側から左舷外板を撮影（防水鉄板は引揚時工事で設置）

A船は、左舷中央部のフレームナンバー94～111にかけて破口（第1甲板の下側を底辺約12.5m及びビルジキール付近を頂点とした高さ約9.8mの逆三角形型）を生じた。

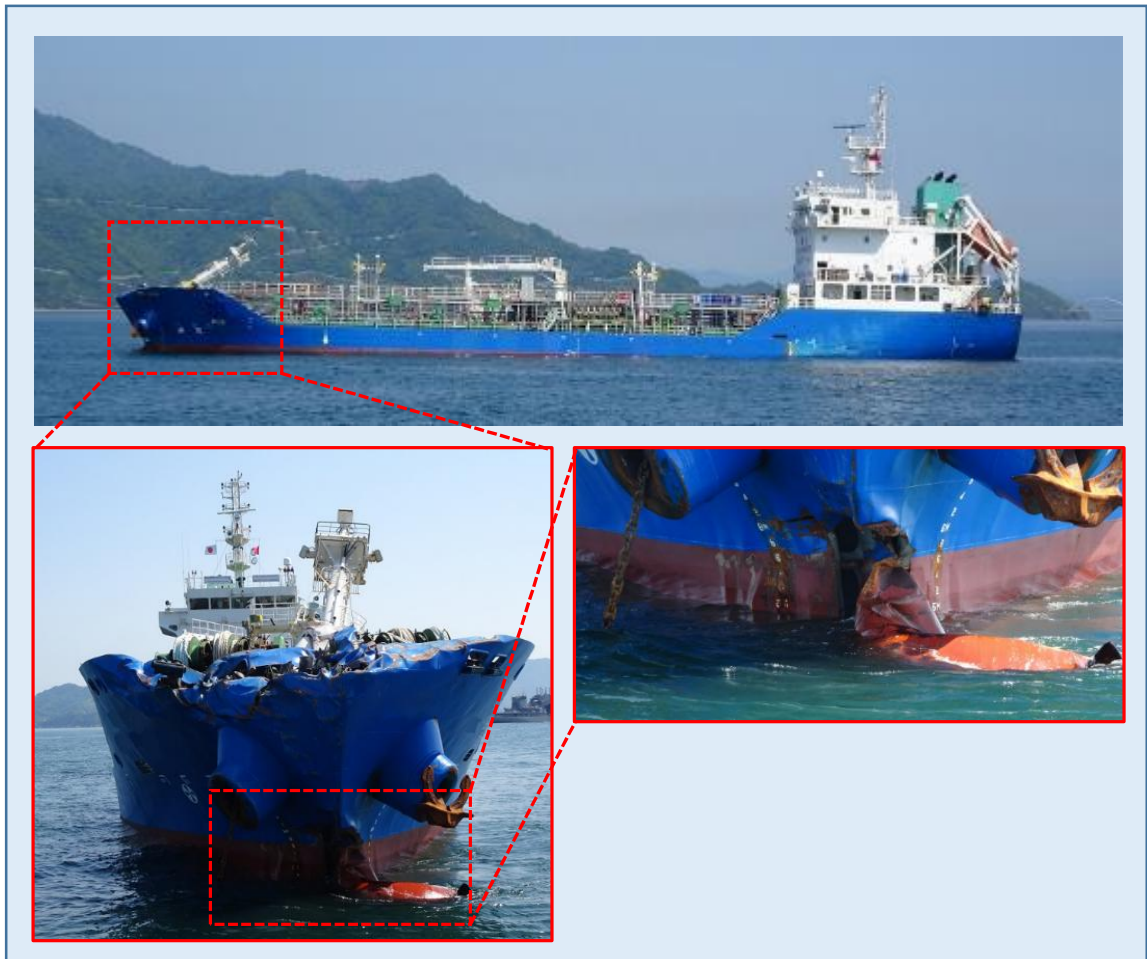
写真3 B船の損傷状況

B船は、船首部に圧壊（前部マスト灯倒壊等）及び球状船首に曲損等が生じた。（写真3参照）

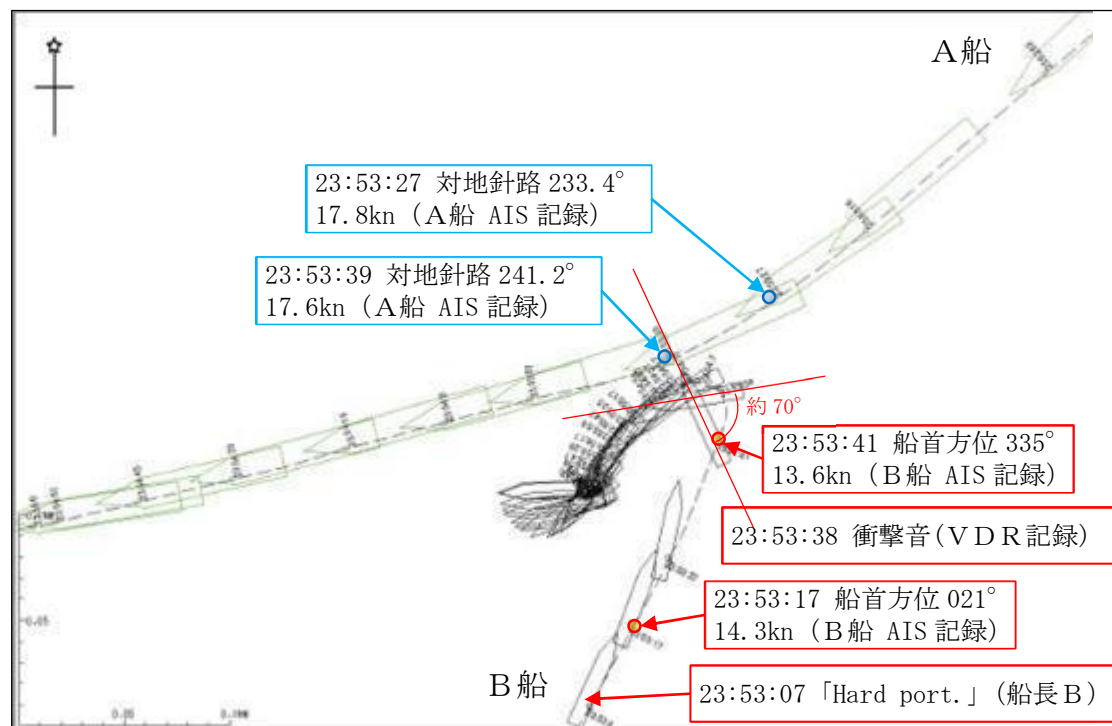
図25 A船及びB船の衝突の状況

2.7、3.1.1及び図25から、A船は速力約17.6knで航行中、B船は速力約13.6knで航行中、A船の左舷中央部とB船の船首部とが衝突したものと考えられる。

なお、2.4に記述したとおり、航海士B<sub>1</sub>は「正確ではないが、衝突後、感覚的に10～15秒の間、B船はA船に引きずられるように一緒に動いた。A船の方がB船より速かったので、引きずられるように動いて、その後離れた感じがした。」と口述しているが、AIS記録によれば、B船は、23時53分41秒～56秒の間に約70°左回転するような動きをしており、引きずられるというよりも速力の速いA船に弾かれるように動いた可能性が考えられる。(図25参照)

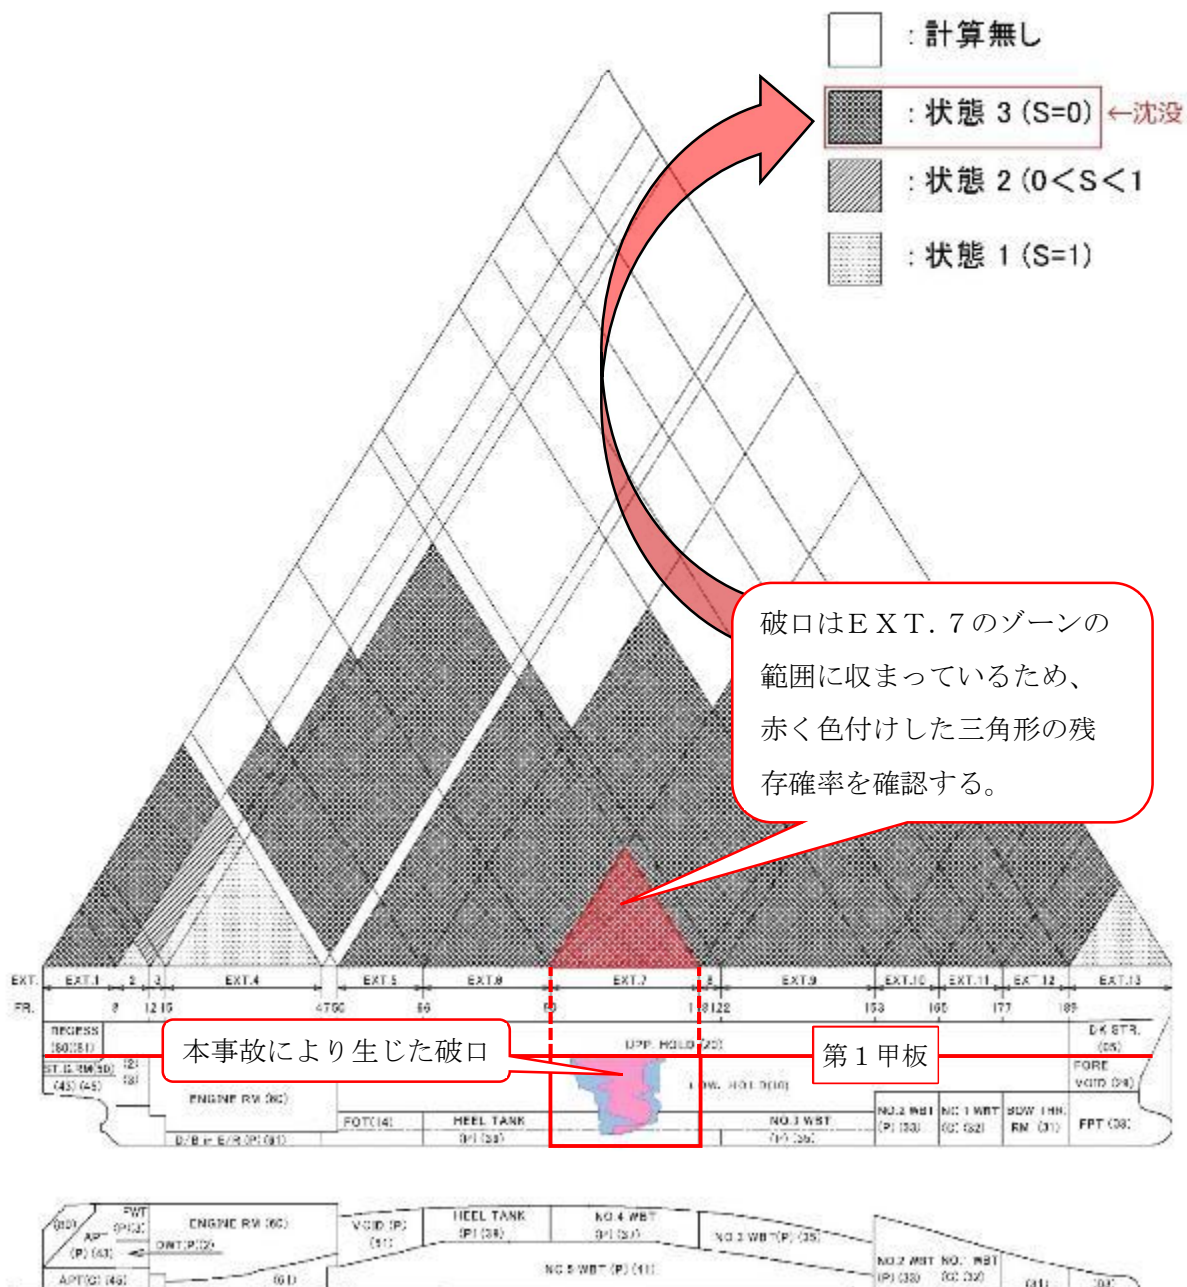
2.9.6(1)から、本事故当時、A船の喫水は、船首約5.50m、船尾約7.50mであった。また、2.7(1)から、A船は、左舷中央部に破口（フレームナンバー94～110にかけて、第1甲板の下側約12.5mを底辺とし、ビルジキール付近を頂点とした高さ約9.8mの逆三角形型）を生じた。以上を踏まえ、損傷制御資料から計算条件（載荷状態、喫水及びトリム）が本事故発生時の状況に近い図表

| 計算状態（60%部分積載喫水）：(P)side 損傷<br>初期状態： $dP=6.38m$ 、 $Trim=1.7m$ 、 $G_0M=1.20m$<br>(損傷範囲：垂直方向=N0.1甲板、幅方向=C.L.) |

のケースを選択し、当該図表に破口を当てはめてみると、「EXT.7」の一区画浸水の範囲に収まってはいるが、「EXT.7」の場合、一区画の浸水であっても、図表の色から「状態3（S=0）」であることから、A船は沈没すると判断できる状態であった。（図28参照）

また、3.1.4 から、船長 A が退船を判断した 5 月 28 日 00 時 01 分頃には、バラストタンクの浸水やラッシングベルトが切れたことによる搭載車両の横移動によって、左舷側に約  $37^{\circ}$  の傾斜となったものと考えられる。損傷制御資料では「・最終平衡角が 30 度以上となる場合。」についても、沈没すると判断できるとされていることから、A 船は沈没すると判断できる状態であった。

したがって、本事故時の状況では、損傷制御する余地はなく、速やかに退船の判断をする必要があったものと考えられる。

乗組員の口述から、多くの乗組員は、A船のような大きな船が、衝突程度で沈没するとは思っていなかったものと考えられるが、乗組員がA船の損傷時復原性能を正しく認識し、衝突による損傷の部位によっては、早期に退船を判断すべきであることを理解していたならば、機関士2人が機関室に向かうことなく又は早期に機関室から退避し、逃げ遅れずに退船できた可能性があると考えられる。したがって、同種事故による被害の軽減のため、船舶所有者、船舶管理会社及び船長は、船舶の損傷時の復原性能をよく理解し、乗組員に周知するとともに、定期的に損傷時の復原性を踏まえた総員退船訓練を実施する必要がある。

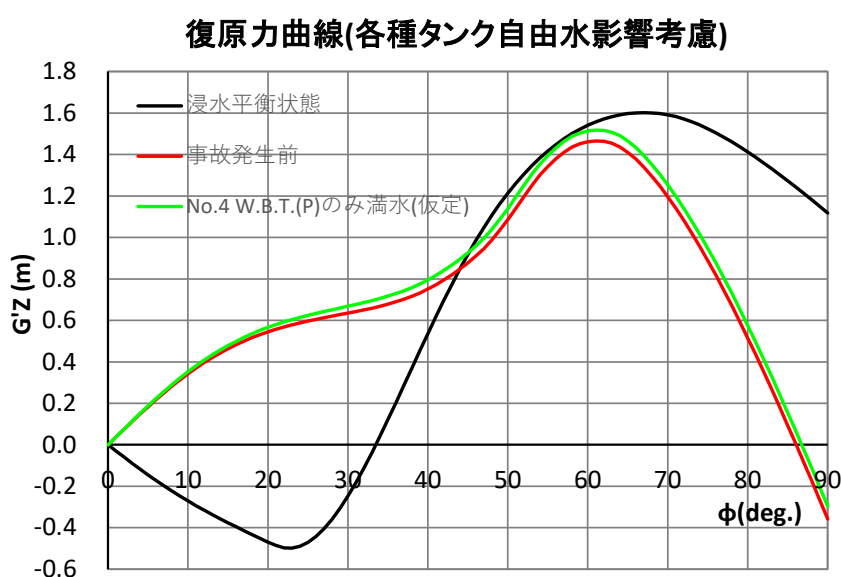
図 2.2.1 復原力曲線 (船長が退船を判断した時点までの状況の検討)

浸水範囲を No.4 W.B.T.(P)と B3 甲板~B1 甲板車両区画とした平衡状態では、メタセンタ高さが負 ( $G'M = -1.64\text{m}$ : 表 2.2.2) で直立状態が不安定となり、約 33 度傾斜した状態 (図 2.2.1 に示した復原力曲線と横軸との原点以外の交点) で安定する。また、表 2.2.2 に示した No.1 甲板舷端没水角  $\phi_{D1}$  は約 10 度であることから、傾斜した安定状態では No.1 甲板舷端は没水しており、甲板の一部に想定される損傷箇所から No.1 甲板車両区画へ浸水することも考えられる。

なお、表 2.2.2 に示した浮力消失法で計算した浸水平衡状態の喫水 ( $df = 14.60\text{m}$ ,  $da = 8.68\text{m}$ ) で船側外板に破口がない非損傷状態の排水量を計算すると 29,640tf となる。表 2.2.1 に示した No.4 W.B.T.(P)と B3 甲板車両区画の浸水を重量付加法で取り扱った排水量が 15,142tf であること、浮力消失法の計算では車両甲板への浸水率を 90%としたことを考慮すると、浸水平衡状態における B2 甲板と B1 甲板の車両区画への浸水重量として約 13,000tf を想定したことになる。
