船舶事故調査報告書

事故種類	衝突（岸壁）
発生日時	令和6年11月25日 15時08分頃
発生場所	鹿児島県西之表市葉山漁港 馬毛島灯台から真方位 166° $1,500\text{m}$ 付近 (概位 北緯 $30^{\circ} 45.1'$ 東経 $130^{\circ} 51.6'$)
事故の概要	交通船幸法丸2は、入港中、岸壁に衝突した。 幸法丸2は、機関長が負傷し、船首部外板に破口等を生じ、また、岸壁は、コンクリートに欠損等を生じた。
事故調査の経過	令和6年12月4日、本事故の調査を担当する主管調査官（門司事務所）ほか1人の地方事故調査官を指名した。 原因関係者から意見聴取を行った。
事実情報	船種船名、総トン数 交通船 幸法丸2、69トン 船舶番号、船舶所有者等 134282、オリエンタル商事株式会社（船舶所有者）、株式会社大洋（運航者、A社） L×B×D、船質 $27.30\text{m} \times 5.50\text{m} \times 2.85\text{m}$ 、軽合金 機関、出力、進水等 ディーゼル機関2基、2,406kW（合計）、平成11年3月16日
乗組員等に関する情報	船長 51歳 四級海技士（航海） 免許年月日 平成9年6月24日 免状交付年月日 令和4年5月24日 免状有効期間満了日 令和9年6月23日
死傷者等	重傷 1人（機関長）
損傷	本船 船首部外板に破口等 岸壁 コンクリートに欠損等 (写真1 参照)

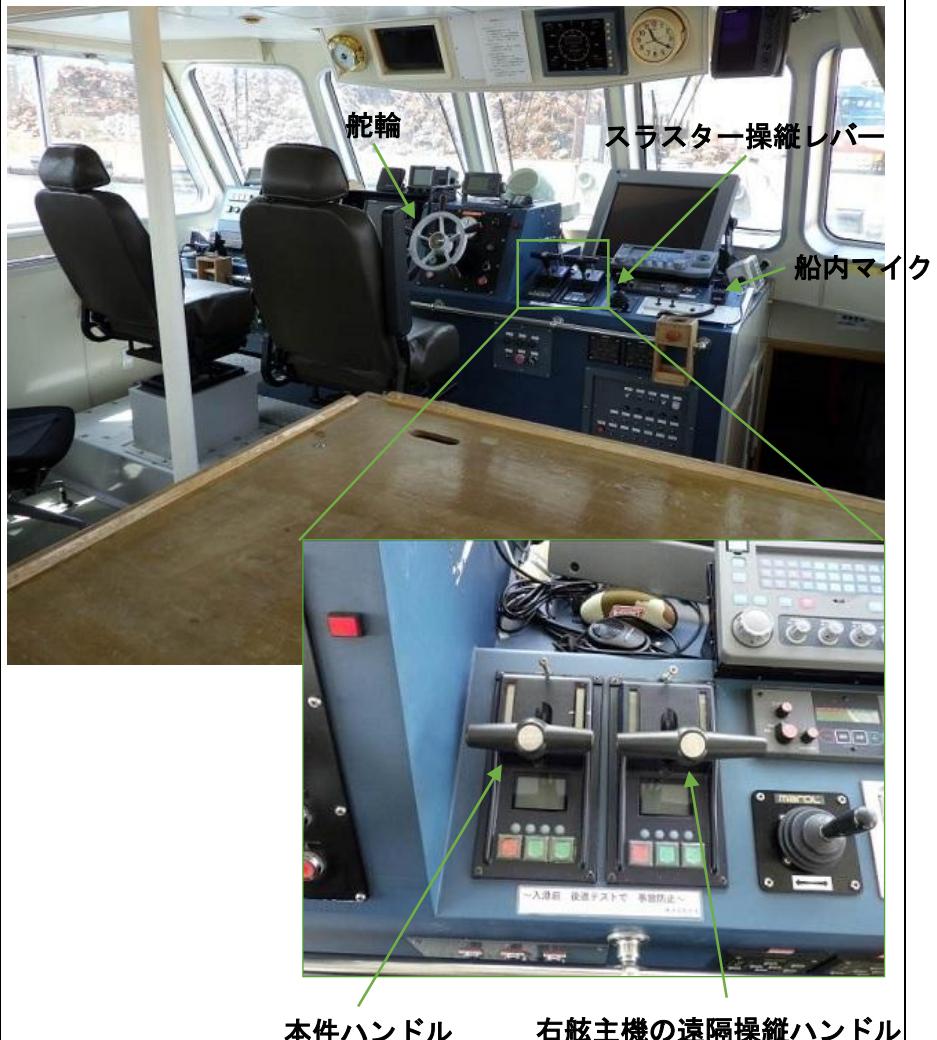
写真2 操舵室

船長は、本船が葉山岸壁の東端に並ぶ頃、更に減速させようと本件ハンドルを中立位置に操作した。

船長は、本件ハンドルが中立位置となっていたが、本船がふだんよりも減速しないことに気付き、両舷主機の遠隔操縦ハンドルを微速力後進に操作した後、全速力後進に操作して航海士に本船が減速しないことを伝えた。

<ul style="list-style-type: none"> ・左舷主機の運転記録に、左舷減速機のクラッチ不具合に関するエラー等の記録がなかったこと。 ・本件ハンドルを前後進に操作したが、左舷減速機のクラッチの不具合が再現しなかったこと。
分析	<p>乗組員等の関与 あり</p> <p>船体・機関等の関与 あり</p> <p>気象・海象等の関与 なし</p> <p>判明した事項の解析</p> <p>本船は、葉山漁港に入港中、船長が減速しようと本件ハンドルを中立位置に操作したが、左舷主機が中立に切り替わらなかったことから、減速しないまま、本件岸壁に衝突したものと考えられる。</p> <p>本事故後の点検で、本件ハンドルから左舷減速機に至る間に設置された制御配線及び制御機器に異状がなかったこと、左舷減速機のクラッチ不具合に関するエラー等の記録がなかったこと並びに本船で本事故時と同様の事象が再現しなかったことから、本事故時に本船の左舷主機が中立に切り替わらなかった状況及び原因を明らかにすることはできなかった。</p> <p>船長は、葉山漁港に入港前、安全管理規程に基づき、葉山岸壁手前の安全な海域において、両舷主機の後進点検を実施しなければならず、同点検を実施していれば、左舷主機が中立に切り替わらないことに事前に気付くことができ、入港を取り止めるなど本事故の発生を回避できた可能性があると考えられる。</p> <p>船長は、出航前に両舷主機が正常に作動することを確認していたこと及び航行時間が短時間であったことから、入港前に両舷主機の後進点検を実施しなかったものと考えられる。</p>
原因	本事故は、本船が、葉山漁港に入港中、左舷主機が中立に切り替わらなかったため、減速しないまま、本件岸壁に衝突したものと考えられる。
再発防止策	<p>A社は、本事故後に次の措置を採った。</p> <ul style="list-style-type: none"> ・全乗組員に安全管理規程を遵守し、入港前の機関の後進、舵等の点検を実施するよう改めて周知した。また、後進点検実施に関する記録簿の作成、操舵スタンド等付近への後進点検実施に関する標語の貼付及び後進点検実施海域の指定など、実施の徹底を図った。 <p>今後の同種事故等の再発防止に役立つ事項として、次のことが考えられる。</p> <ul style="list-style-type: none"> ・船長は、入港前に着岸予定場所手前の安全な海域において、機関の後進、舵等の点検を毎回実施することが望ましい。

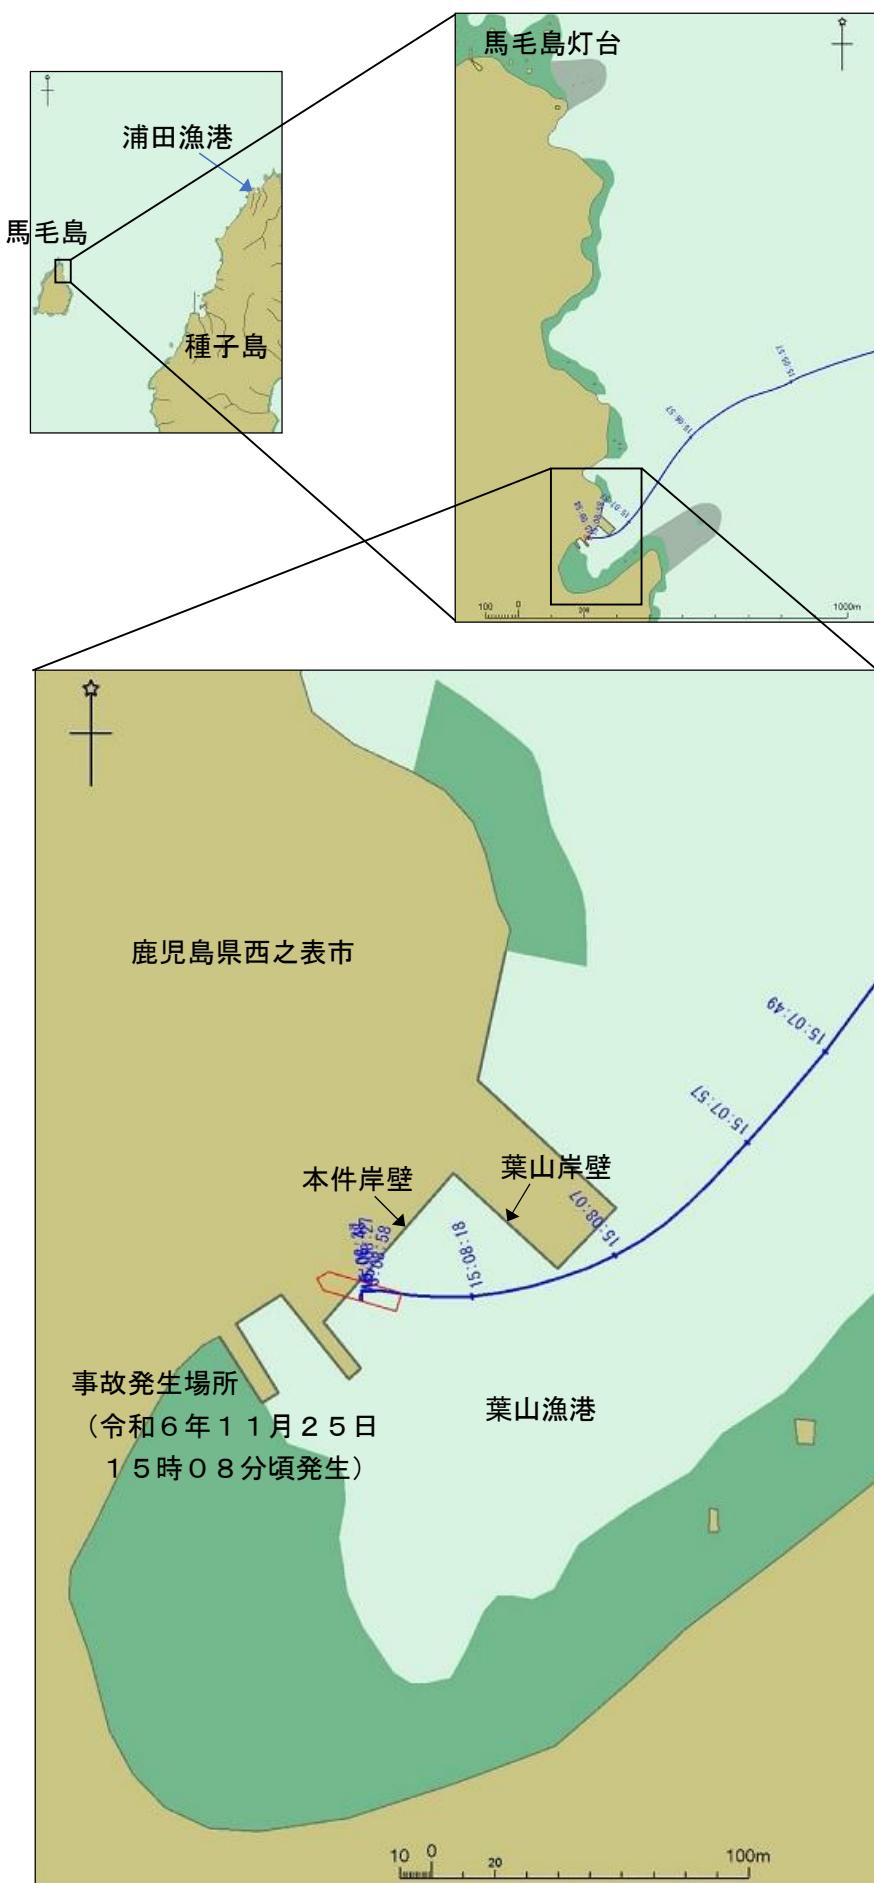
付図1 航行経路図

本船は、15時08分頃に約6knの速力で葉山漁港の^{あまどまり}漁港岸壁(以下「本件岸壁」という。)に衝突した。
