## 船舶事故調査報告書

<b>事故種類</b>	衝突
<b>発生日時</b>	令和7年1月15日 08時15分頃
<b>発生場所</b>	長崎県対馬市水崎漁港南西方沖 みずさき 芋崎灯台から真方位 309° 1,520m付近 (概位 北緯34° 20.2' 東経129° 15.2')
<b>事故の概要</b>	漁船BOKEONG MARINEは、西北西進中、また、漁船つなくいーんー2は、南西進中、両船が衝突した。 BOKEONG MARINEは、船首部等に擦過傷を生じ、また、つなくいーんー2は、左舷船尾部に破口及びキールに折損を生じた。
<b>事故調査の経過</b>	令和7年1月16日、本事故の調査を担当する主管調査官（門司事務所）ほか1人の地方事故調査官を指名した。 原因関係者から意見聴取を行った。
<b>事実情報</b>	<p>A 漁船 BOKEONG MARINE（大韓民国籍）、189トン 8204717（IMO番号）、BOKEONG LOGICS CO., LTD 39.40m (Lr) × 7.10m × 3.75m、鋼 ディーゼル機関、735kW、1981年9月25日</p> <p>B 漁船 つなくいーんー2、13トン NS2-17316（漁船登録番号）、東洋冷蔵フード＆ロジスティクス株式会社（B社） 14.93m (Lr) × 4.09m × 1.58m、FRP ディーゼル機関、302kW、平成4年6月10日 第290-67223号（船舶検査済票の番号）</p>
<b>乗組員等に関する情報</b>	<p>A 船長A（大韓民国籍） 66歳 四級航海士免状（大韓民国発給） 交付年月日 2021年3月26日 (2026年7月2日まで有効)</p> <p>B 船長B 29歳 二級小型船舶操縦士 免許登録日 平成27年10月8日 免許証交付日 令和元年11月11日 (令和7年10月7日まで有効)</p>
<b>死傷者等</b>	なし

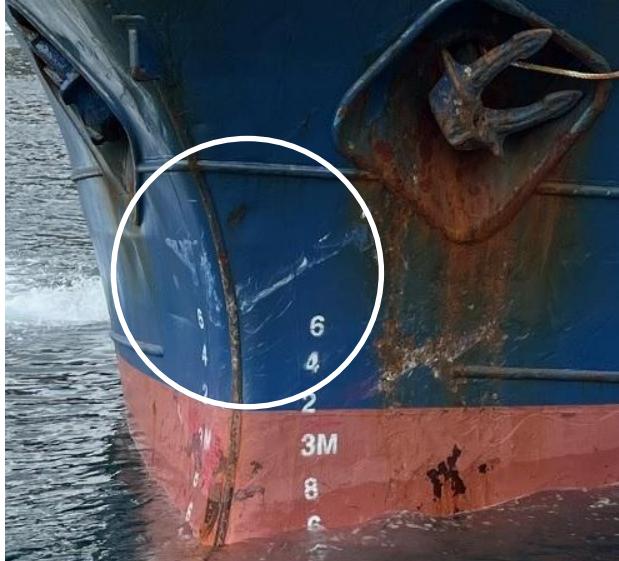
損傷	<p>A 船首部及び球状船首に擦過傷（写真1参照）</p>

<p>写真1 A船の損傷状況</p> <p>B 左舷船尾部に破口、キールの折損（写真2参照）</p>

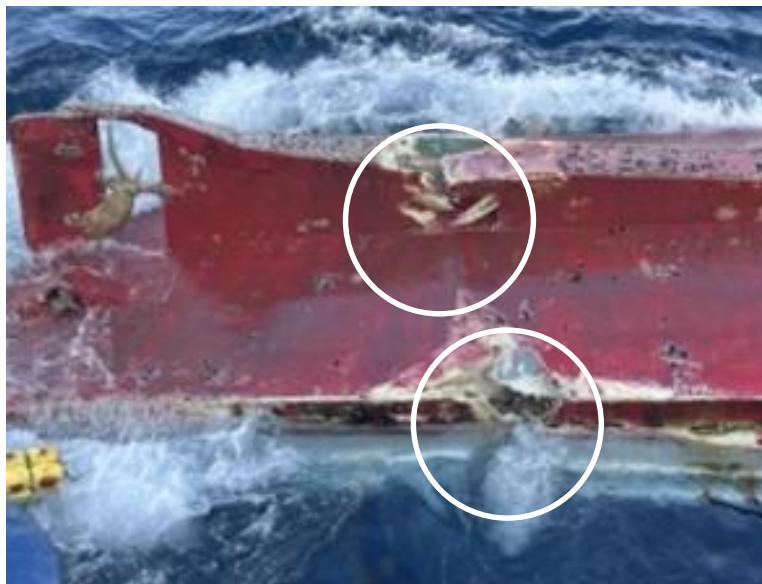
<p>写真2 B船の損傷状況</p>
気象・海象	<p>気象：天気 曇り、風向 北西、風力 5、視界 良好          海象：波高 約 1m          下対馬地方には、1月14日07時06分に強風注意報が、15日04時52分に波浪注意報が発表され、本事故時も継続中であった。</p>
事故の経過	<p>A船は、船長Aほか4人（大韓民国籍2人及びインドネシア共和国籍2人）が乗り組み、愛媛県宇和島市所在の養殖施設でしまあじ約3t、鯛約12tを積載し、令和7年1月14日10時50分頃に大韓民国に向けて出航した。</p> <p>船長Aは、15日08時10分頃、対馬市浅茅湾において単独で航海当直に就き、針路を290°（真方位、以下同じ。）とし、約9</p>

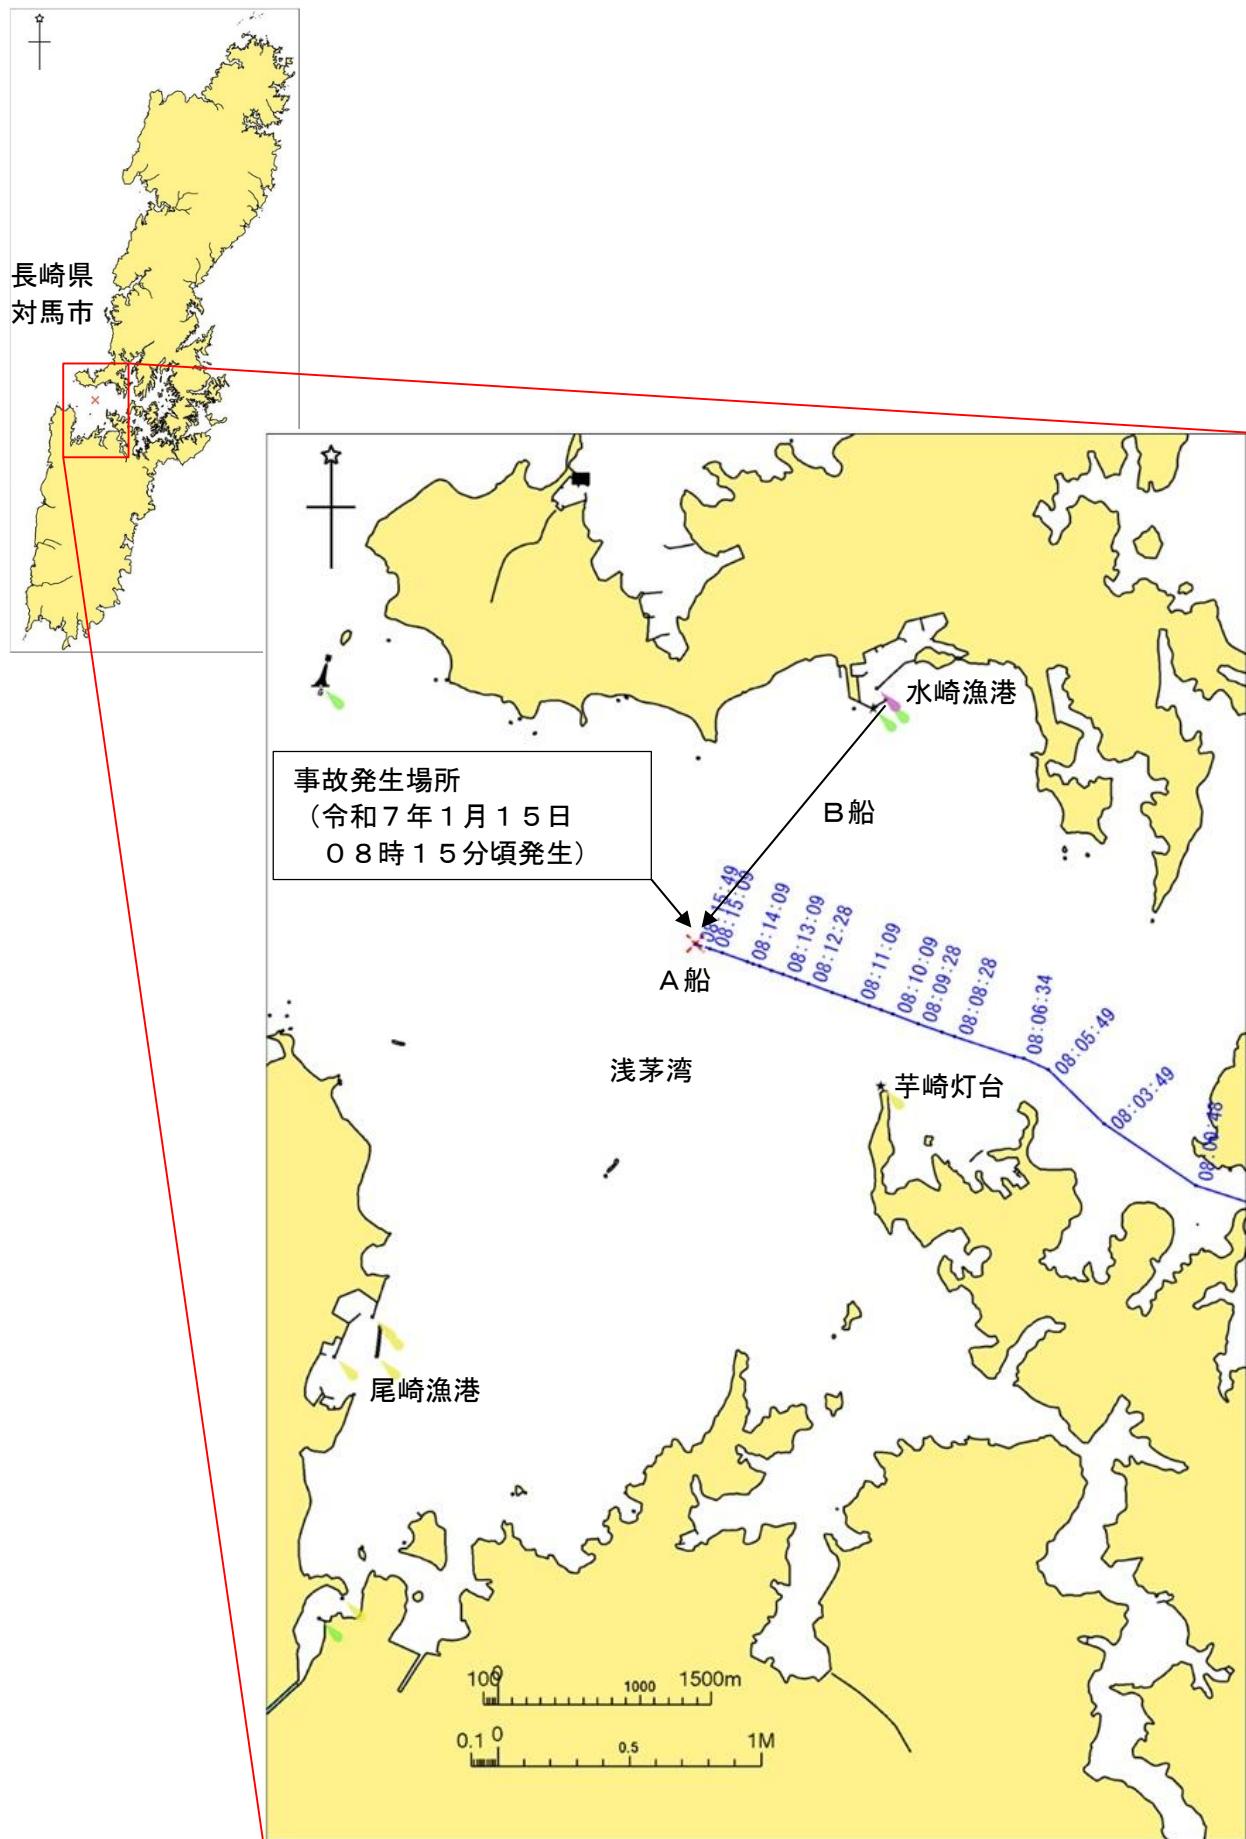
## 付図 1 航行経路図

<p>ノット (kn) の速力 (対地速力、以下同じ。) で手動操舵により A 船を西北西進させていた際、右舷船首方約 1 海里 (M) 付近に B 船のレーダー映像を認めた。</p> <p>船長 A は、B 船が自船の進路を左舷側に横切る態勢であったが、A 船よりかなり小さな漁船であったので、いずれ A 船を避けると思い、前路に視線を戻し、B 船の動静を継続的に監視していなかった。</p> <p>船長 A は、08 時 13 分頃 B 船が A 船の右舷船首方約 50 m まで接近していることに気付いたが、08 時 15 分頃 A 船の船首部と B 船の左舷船尾部とが衝突した。</p> <p>船長 A は、衝突の衝撃で転覆した B 船の船底に船長 B が這い上がっているのを認め、船長 B を救助した。</p> <p>B 船は、水崎漁港で整備を終えた僚船を受領する目的で、船長 B が 1 人で乗り組み、僚船の回航要員 1 人を乗せ、07 時 30 分頃に対馬市尾崎漁港を出航した。</p> <p>船長 B は、尾崎漁港を出航する際、操縦席前面の窓以外の窓 (以下「本件窓」という。) に鮪養殖業の餌巻き作業による小魚の肉片等が付着していて外が見えない状況であったが、僚船を受領する時刻が 08 時 00 分であったので、本件窓を清掃することなく出航した。</p> <p>B 船は、水崎漁港に到着して回航要員が僚船に乗り組み、僚船に続いて 08 時 05 分頃に水崎漁港を出航し、尾崎漁港へ向かった。</p> <p>船長 B は、水崎漁港を出航する際、尾崎漁港での養殖作業に少しでも早く着手しようと思い、本件窓を清掃しなかった。</p> <p>船長 B は、僚船の後方約 300 m を約 6 kn の速力で手動操舵により南西進させていたところ、左舷方から接近する A 船に全く気付かないまま、A 船と B 船とが衝突した。</p> <p>船長 B は、転覆した B 船から自力で脱出して船底に這い上り、A 船に救助された後、B 社に本事故の発生を連絡し、先行していた僚船に移乗して尾崎漁港に着いた。</p> <p>地元漁業協同組合の支局長は、B 社から本事故対応について協力依頼を受け、118 番通報を行った。</p> <p>B 船は、A 船にえい航され、尾崎漁港沖の浮き防波堤に係留された。</p> <p>(付図 1 航行経路図 参照)</p>
