船舶事故調査報告書

事故種類	火災
発生日時	令和5年12月29日 06時35分頃
発生場所	鹿児島県十島村悪石島南西方沖 悪石島灯台から真方位233° 14.0海里（M）付近 （概位 北緯29° 18.6′ 東経129° 24.1′）
事故の概要	旅客船兼自動車渡船フェリーとしま2は、航行中、機関室で火災が発生した。 フェリーとしま2は、機関室に焼損を生じた。
事故調査の経過	令和6年1月4日、本事故の調査を担当する主管調査官（門司事務所）ほか1人の地方事故調査官を指名した。 原因関係者から意見聴取を行った。
事実情報 船種船名、総トン数 船舶番号、船舶所有者等 L×B×D、船質 機関、出力、進水等	旅客船兼自動車渡船 フェリーとしま2、1,953トン 143157、鹿児島県十島村 93.47m×15.80m×9.80m、鋼 ディーゼル機関2基、船内機、7,796kW（合計）、平成29年11月 4サイクル、回転数毎分750、8気筒、ボア320mm、使用燃料A重油、平成29年7月機関製造
乗組員等に関する情報	船長 51歳 二級海技士（航海） 免許年月日 平成19年2月22日 免状証交付年月日 令和3年10月11日 免状有効期間満了日 令和9年2月21日 航海士 40歳 三級海技士（航海） 免許年月日 平成18年5月22日 免状証交付年月日 令和3年5月17日 免状有効期間満了日 令和8年5月21日 機関長 48歳 三級海技士（機関） 免許年月日 平成19年9月11日 免状証交付年月日 令和4年12月12日

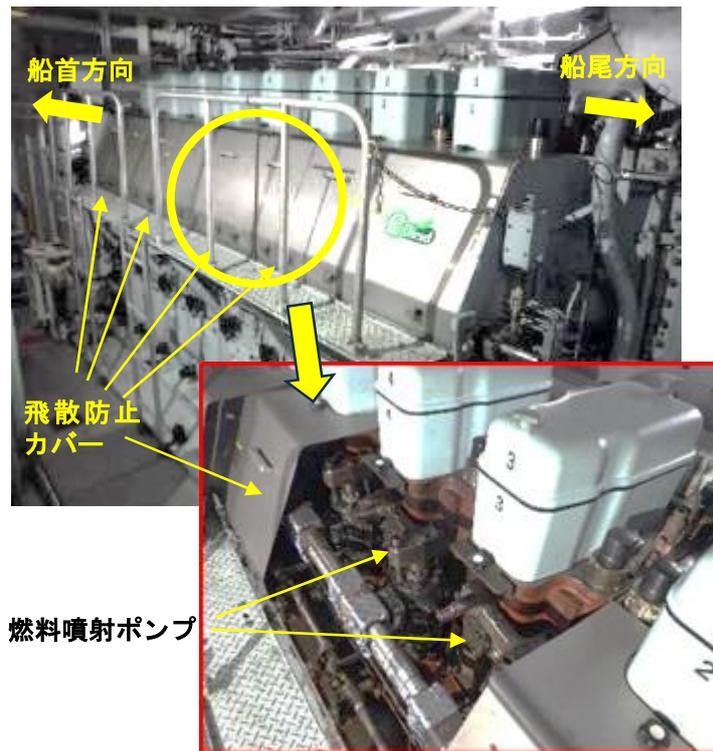
写真1 左舷主機（修理後）

本船の主機には、燃料系統で燃料漏れが発生しても燃料が周囲に飛散しないように燃料飛散防止カバーが取り付けられていたが、本事故発生時、同カバーは全て取り外されていた。

機関長は、経験上、機関の分解整備を伴った作業後には小さな不具合が発生することが多いので、令和5年11月に行われた中間検査の後、不具合が発生した場合にその状態を速やかに確認する目的で、燃料飛散防止カバーを外していた。

- ・ 船舶所有者等は、燃料系統の締付ボルト等、緩みが生じると燃料漏れのおそれがある部分に対し、可能な限り緩み防止や漏洩防止の措置を講ずることが望ましい。
- ・ 機関長は、燃料飛散防止カバーが装備されている機関を運転中、内部点検など同カバーを外す必要がある場合を除き、常時、同カバーを取り付けておくこと。

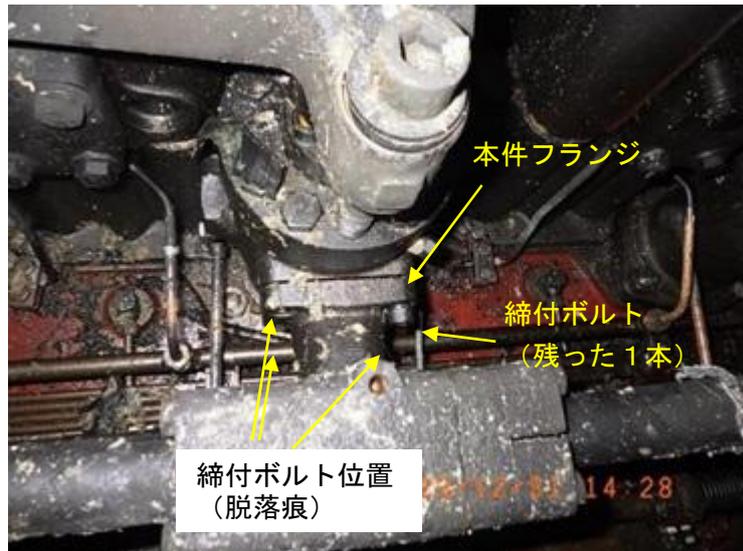
写真2 本件フランジの締付ボルトの脱落状況

- ・ 左舷主機3番シリンダーの燃料噴射ポンプ燃料入口フランジ（以下「本件フランジ」という。）の締付ボルトが4本中3本脱落し、本件フランジ部から燃料が噴出する状態となっていた。
- ・ 左舷主機4番シリンダーの燃料噴射ポンプ燃料入口フランジの締付ボルトが4本中1本脱落していたが、同フランジ部から燃料が噴出する状態には至っていなかった。
- ・ 排気管系統に焼損は見られなかった。
- ・ 左舷主機の過給器の焼損が激しかった。

本件フランジの締付ボルトが緩み脱落した原因については、次のことから不明であった。

- ・脱落した締付ボルトに破損や変形はなかった。
- ・3番及び4番燃料噴射ポンプ以外の燃料入口フランジの締付ボルトに緩みは認められず、令和5年11月に行われた燃料噴射ポンプの分解整備における復旧時には、本件フランジの締付ボルトは、他の締付ボルトと同様に締付作業が行われており、整備不良は確認できなかった。
- ・令和5年11月に行われた燃料噴射ポンプの分解整備後、左舷主機に本件フランジの締付ボルトが緩むような異常振動が発生した形跡は認められなかった。

本船は、航行中、本件フランジの締付ボルト3本が緩み、本件フランジ部から霧状に噴出した燃料が、機関室の給換気装置の送風により過給器の高温部に飛散したことにより出火したものと考えられる。
