## 船舶事故調査報告書

事故種類	乗揚
発生日時	令和6年7月13日 01時30分頃
発生場所	長崎県平戸市生月島北岸沖 大礫鼻灯台から真方位061°540m付近 （概位 北緯33°26.5′ 東経129°26.1′）
事故の概要	漁船第二友栄丸は、東進中、錨が海中に落下して急左転し、停止した後、圧流され、干出浜に乗り揚げた。 第二友栄丸は、船長が負傷し、船首部外板の亀裂及び舵の破損等を生じた。
事故調査の経過	令和6年7月17日、本事故の調査を担当する主管調査官（長崎事務所）ほか1人の地方事故調査官を指名した。 原因関係者から意見聴取を行った。
事実情報 船種船名、総トン数 船舶番号、船舶所有者等 L×B×D、船質 機関、出力、進水等	漁船 第二友栄丸、4.56トン NS3-507953（漁船登録番号）、個人所有 10.50m(Lr)×2.48m×0.80m、FRP ディーゼル機関、213.30kW、昭和55年7月1日 第292-52968号（船舶検査済票の番号）
乗組員等に関する情報	船長 70歳 二級小型船舶操縦士・特殊小型船舶操縦士・特定 免許登録日 昭和50年7月25日 免許証交付日 令和5年7月10日 （令和11年3月16日まで有効）
死傷者等	軽傷 1人（船長）
損傷	船首部外板に亀裂、舵に破損、プロペラ翼に曲損、機関に濡損
気象・海象	気象：天気 雨、風向 南、風力 1、視界 良好 海象：海上 平穏、潮汐 ほぼ高潮時、潮高 約229cm（薄香湾）、潮流 南南東流約3ノット(kn)
事故の経過	本船は、船長が1人で乗り組み、令和6年7月12日17時00分頃に平戸市平戸港内の係留場所を出港し、生月島南西方沖の漁場において19時30分頃から錨泊していか釣り漁を行った。（写真1参照）

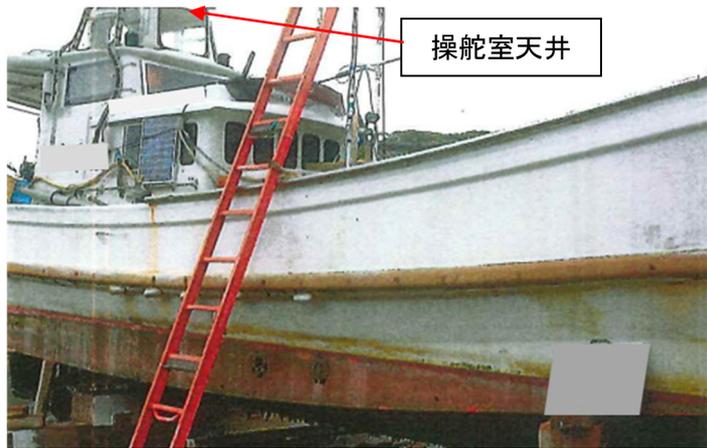
写真1 本船（本事故後上架した状態、平戸市漁業協同組合提供）

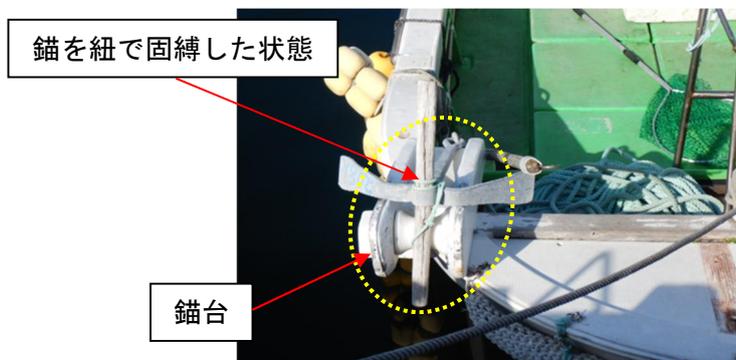
船長は、波による動揺がほとんどなかったため、錨を左舷船首部にある先端にローラーが取り付けられた錨台の先に置いた状態で固縛せずに、別の漁場へ移動した。

写真2 船長が本事故後購入した別の船の錨台等（右舷船首部、本船の錨台は左舷側に設置）

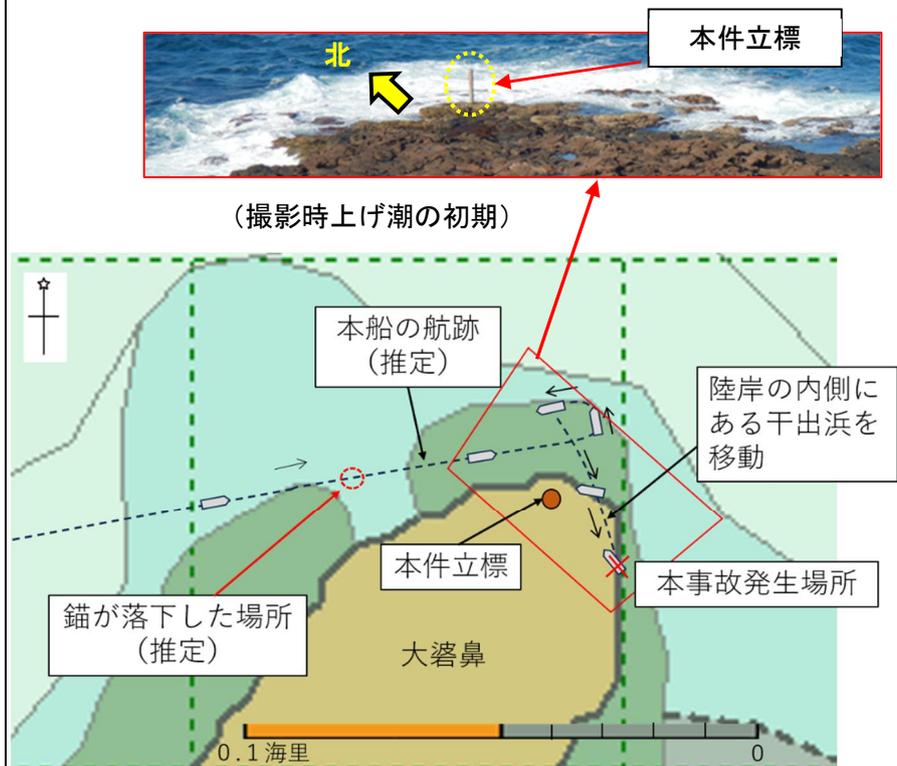
本船は、大碓鼻北端付近にある立標（以下「本件立標」という。）の北方沖で、突然減速するとともに急左転した。

船長は、減速等の反動で前のめりになって操舵室天井開口部の枠で左眼付近を打ち、機関操縦レバーを中立としたが、その後意識がもうろうとした状態で何もできないまま、本船が、ほぼ反転しておおむね西方を向いた状態で潮流により左舷船尾方（おおむね南方）に圧流され、本件立標の東方沖近距離を通過し、01時30分頃に干出浜に乗り揚げた。

船長は、乗り揚げた後、錨台に置いていた錨がなく錨索が船首方に伸びていることに気づき、本件立標西北西方沖を航行中に錨が海中に落下し、本船が減速して左転したのではないかと思った。

図1 本船の航行経路図(推定)等

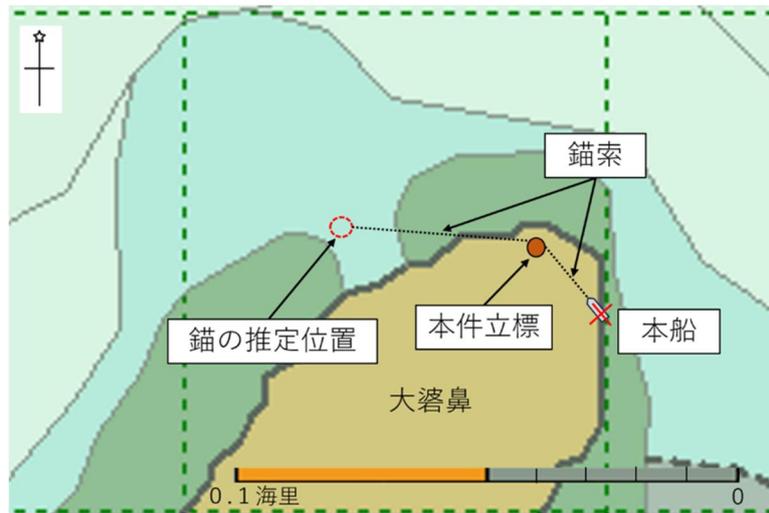
船長は、錨索を巻上機で巻いたところ、錨索が本件立標に掛かり、張っていることに気付いたので、本件立標北側の水深の深い場所まで本船を移動させて離礁させようと思い、錨索を巻上機で巻き込んで船底を擦りながら本船を本件立標に接近させた。(図2参照)

図2 乗場後の錨索の状況（推定）

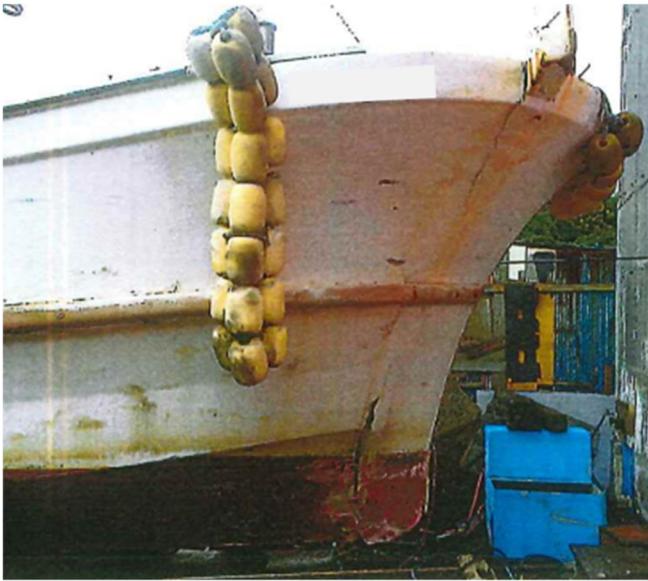
右舷船首部外板（亀裂）

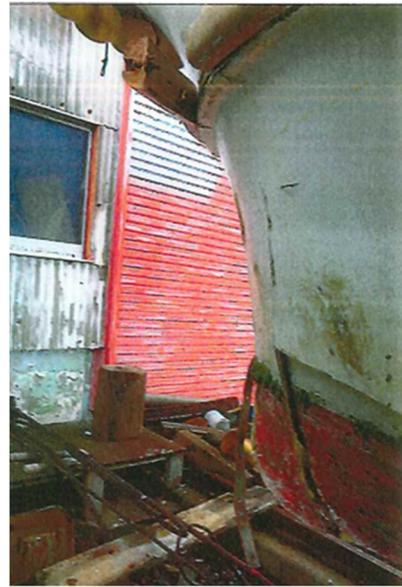
左舷船首部外板（亀裂）

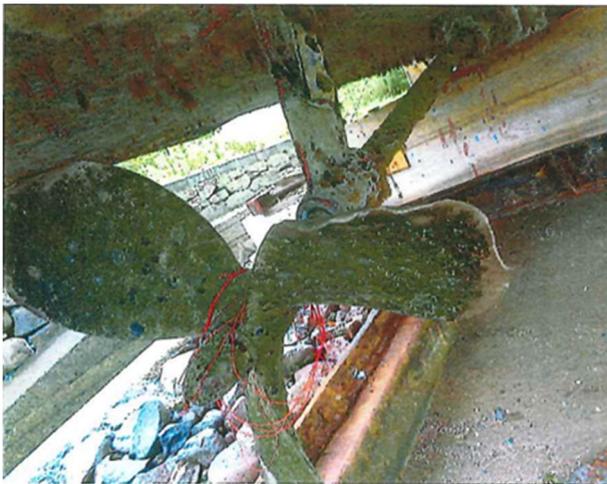
プロペラ翼（曲損）

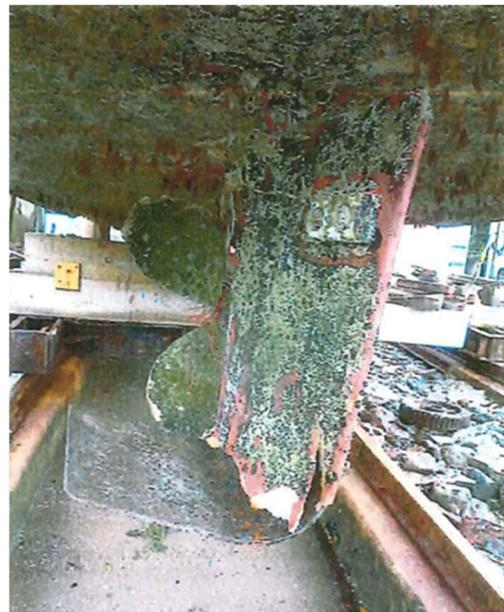
舵（破損）
