船舶事故調査報告書

令和7年9月10日

運輸安全委員会（海事専門部会）議決

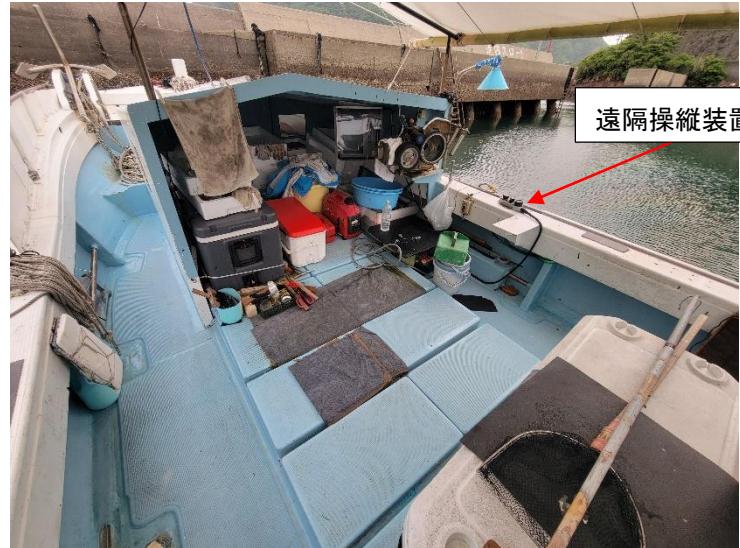
写真2 A船の前部甲板

船長Aは、A船が約18knの速力で航行すると、船首浮上による死角が生じるので、同死角を解消する目的で、前部甲板でリモコンによる遠隔操縦装置により操船に当たっていた。（写真2参照）

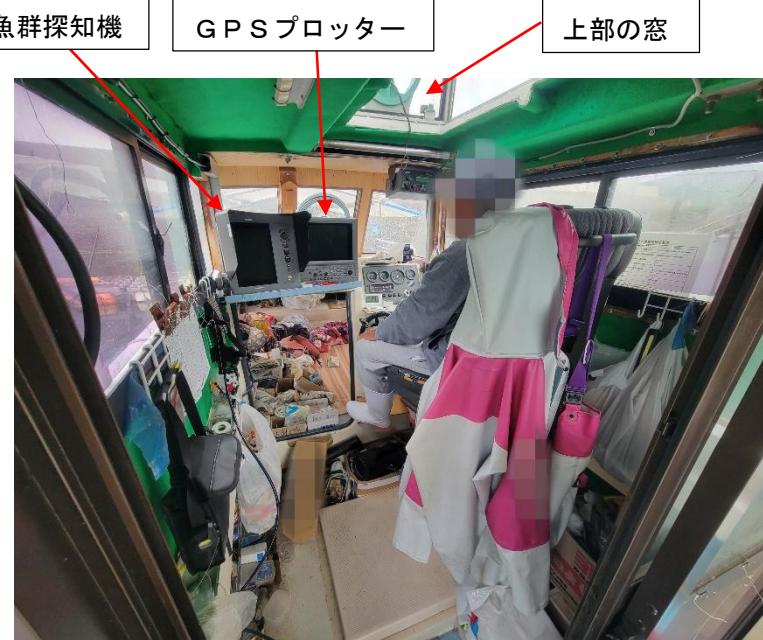
写真3 船長Aの操船姿勢（再現）

船長Aは、前記のとおり前路に他船はいないと思っていたので、船首を左右に振ったり、立ち上がって操舵室上部の窓から前方を確認したりするなど船首浮上による死角を解消する見張りを行わなかつた。そして、椅子に腰を掛けたまま、前方を見ることなく、GPSプロッターの画面で自船の位置を確認し、漁場に近づいていたので、魚群探知機の画面で魚影の反応を見ながら、同じ針路及び速力で操船を続けた。(写真3参照)

<p>られる。</p> <ul style="list-style-type: none">・船長は、操船中、魚群探知機の画面など特定の方向だけに意識を向けることなく、常時、周囲の見張りを適切に行うこと。・船長は、操船中、船首浮上による死角を生じる場合、時々、船首を左右に振ったり、操船位置を移動して周囲の状況を確認したりするなどして船首浮上による死角解消を図ること。・小型船舶の船長は、漂泊中であっても、他船が自船を避けると思わず、接近する他船を早期に発見できるよう、常時、周囲の見張りを適切に行い、余裕のある時機に衝突回避動作を探ること。
--	---

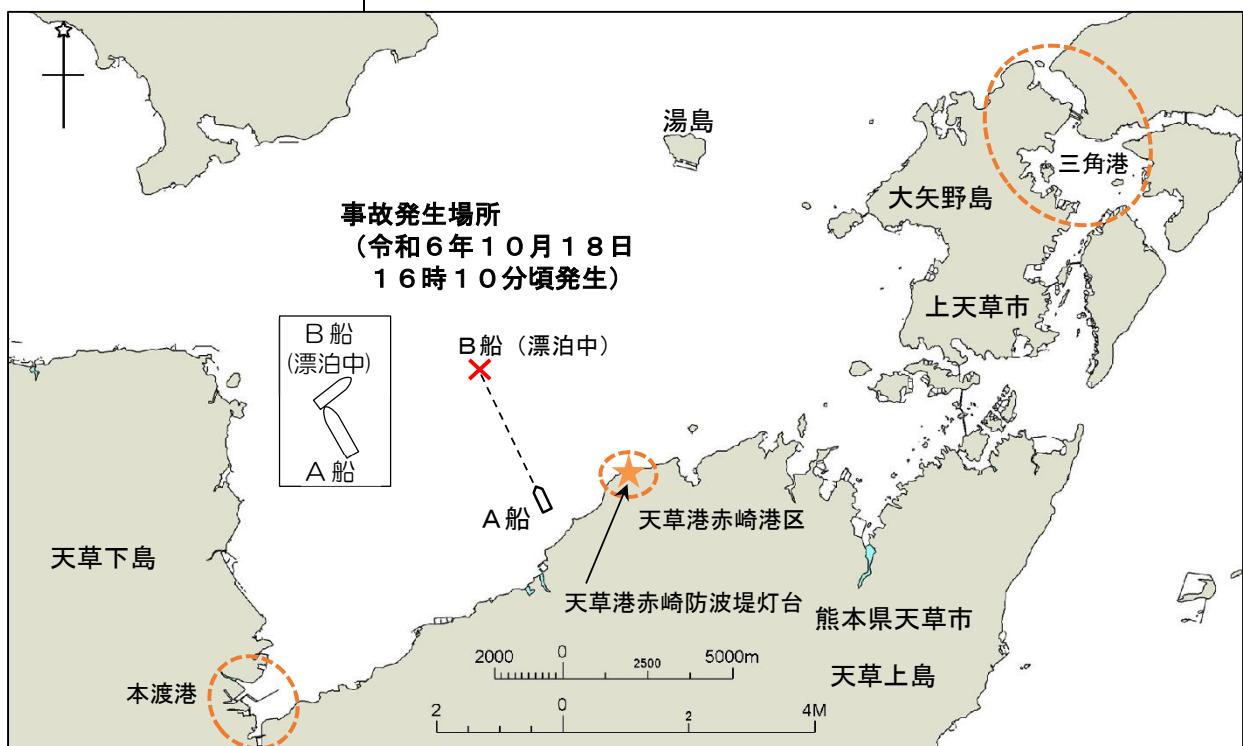
図1 事故発生経過概略図

船長Aは、前路で漂泊中のB船に気付かないまま、16時10分頃
A船の船首部とB船の右舷船尾部とが衝突した。

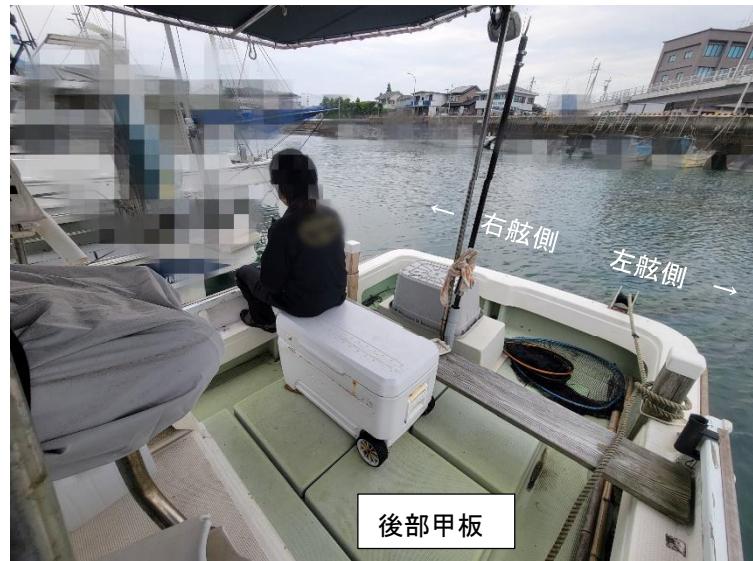
写真5 船長Bの釣りの姿勢（再現）

船長Bは、後部甲板中央部で右舷方を向いてクーラーボックスに座り、右舷側に竿^{さお}を出し、また、同乗者は、前部甲板左舷側で左舷方を向いて左舷側に竿を出し、共に釣りを始めた。(写真5参照)

船長Bは、ふだん航行中の船舶が接近してきても漂泊中のB船を避けており、航行中の船舶がいれば漂泊中のB船を避けると思いつつ、釣果が期待できたので、周囲を確認することなく、視線を下方に向けて竿の動きを見たり、リールを回したりしながら釣りを続けた。
