船舶事故調査報告書

事故種類	乗揚
発生日時	令和7年1月24日 06時05分頃
発生場所	長崎県新上五島町山案中島東方沖 やまとんじゆ 継子瀬灯台から真方位062° 3.1海里（M）付近 （概位 北緯33° 01.5' 東経129° 09.8'）
事故の概要	貨物船サニー五島は、南西進中、水上岩に乗り揚げた。 サニー五島は、球状船首の亀裂及び凹損等を生じた。
事故調査の経過	令和7年1月30日、本事故の調査を担当する主管調査官（長崎事務所）ほか1人の地方事故調査官を指名した。 原因関係者から意見聴取を行った。
事実情報	<p>船種船名、総トン数 貨物船 サニー五島、19トン</p> <p>船舶番号、船舶所有者等 293-31309 長崎、有限会社五島軽運送（A社）</p> <p>L × B × D、船質 21.18m × 5.01m × 1.60m、軽合金</p> <p>機関、出力、進水等 ディーゼル機関2基、846kW（合計）、平成8年1月</p>
乗組員等に関する情報	<p>船長 32歳</p> <p>一級小型船舶操縦士</p> <p>免許登録日 平成29年12月27日</p> <p>免許証交付日 令和4年12月1日 (令和9年12月26日まで有効)</p>
死傷者等	なし
損傷	球状船首に亀裂及び凹損、船底部外板に亀裂及び擦過傷
気象・海象	<p>気象：天気 晴れ、風向 北東、風力 2、視界 良好</p> <p>海象：海上 平穏、潮汐 下げ潮の初期、潮流 北流約1～3ノット (kn)</p> <p>日出時刻：07時23分頃</p>
事故の経過	本船は、長崎県佐世保港と新上五島町有川港との間において、宅配便荷物等の輸送を行う貨物船であった。（図1参照）

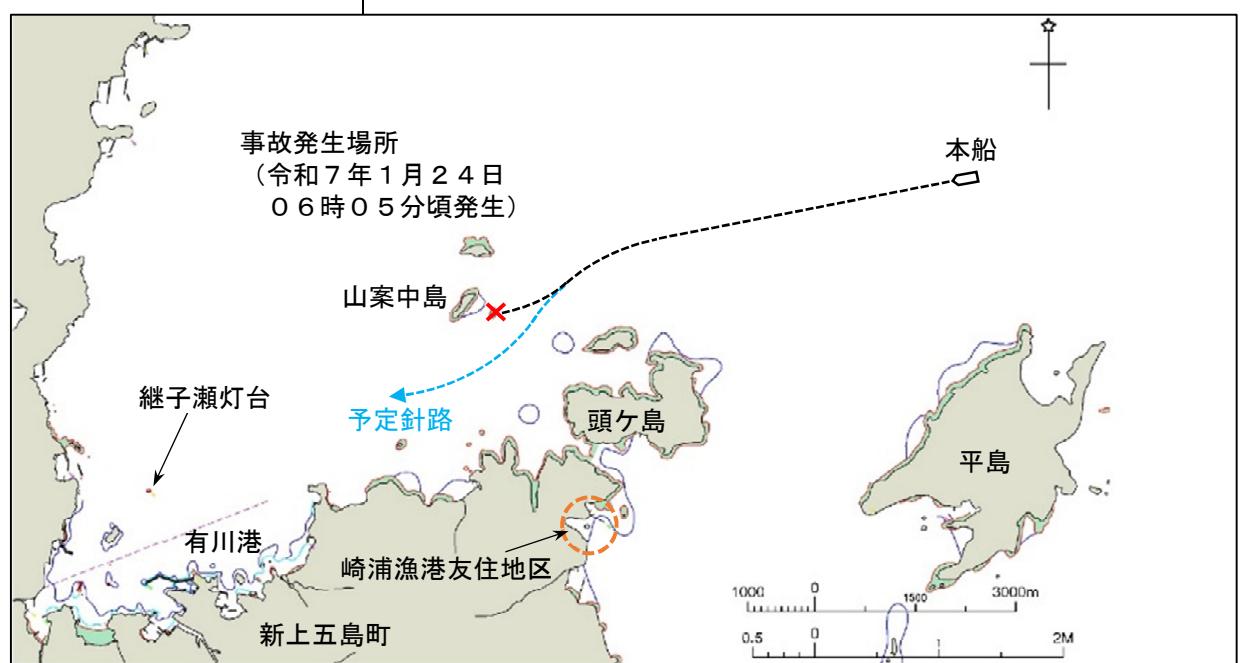
図2 事故発生経過概略図

本船は、その後、潮流の影響を受けて北方に圧流されながら山案中島東方沖の水上岩に向かって航行を続け、06時05分頃同水上岩に乗り揚げた。

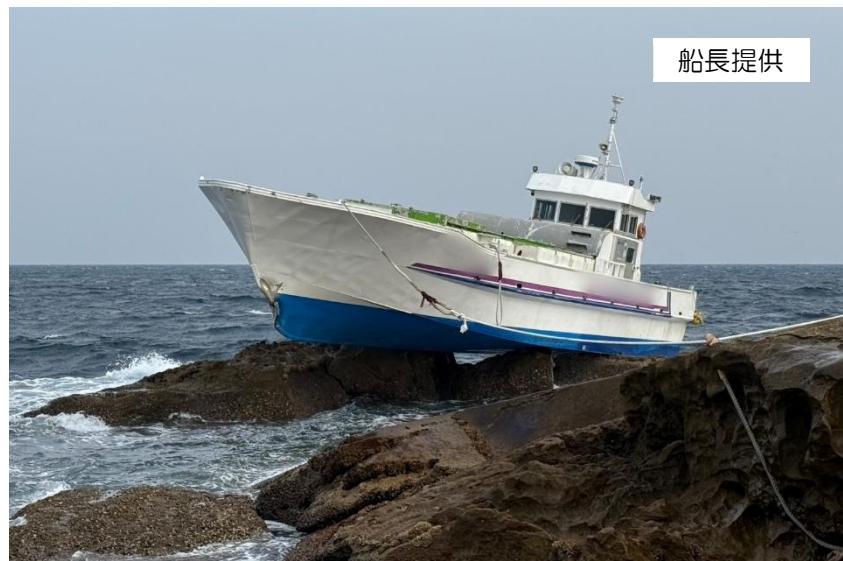
写真1 本船の乗揚状況（1月24日撮影）

<p>船長は、本船の損傷状況を確認したところ、破口を生じていなかつたので、漁船で本船を引き出そうと試みたが、引き出せなかつた。</p> <p>船長は、離礁作業を断念し、本船が流出しないようロープ等で船固めした後、漁船に乗つて有川港に戻つた。</p> <p>本船は、荒天の影響で離礁作業を行うことができずにいたところ、25日13時30分頃に荒天の影響で船固めしていたロープ等が自然に外れて漂流を始めた後、船尾部から沈下し始め、15時40分頃に頭ヶ島西方沖1.3M付近で沈没した。</p> <p>本船は、2月26日になってA社が依頼したクレーン付き台船によって引き揚げられたが、後日、解体処分された。</p>
その他の事項	<p>(1) 船長の乗船履歴及び健康状態に関する情報</p> <p>船長は、本船の船長として約8年の経験があり、本事故当時、健康状態は良好であった。</p> <p>(2) 本船の喫水及び操舵室に関する情報</p> <p>本船の喫水は、船首約0.8m、船尾約1.8mであった。</p> <p>本船の操舵室は、左右の引き戸が出入り口となって、左右と後方に窓が設けられており、本事故当時、引き戸及び窓は閉められた状態であった。なお、冷暖房の設備はなかった。</p> <p>(3) 船長の居眠り運航防止措置に関する情報</p> <p>① ふだんの状況</p> <p>船長は、操船中、眠気が強い場合、立つて操船に当たつたり、窓を開けて外気に当たつたりして居眠り運航の防止措置を探つていた。</p> <p>② 本事故当時の状況</p> <p>船長は、眠気を感じたが、軽い眠気であったので、居眠りすることはないと想い、居眠り運航の防止措置を探つていなかつた。</p> <p>(4) 船長の休暇中（本事故前2日間）の活動及び本事故前日の睡眠に関する情報</p> <p>船長は、本事故の前々日及び前日が休暇であり、自身が所有する小型船舶で、親族と共に釣りに出掛けていた。その時間は、次のとおりであった。</p> <p>① 前々日 09時頃から16時頃まで</p> <p>② 前日 06時頃から13時頃まで</p> <p>船長は、本事故前日21時頃から本事故当日03時頃までの間、約6時間の睡眠をとつていた。</p>
