船舶事故調査報告書

令和7年10月8日
 運輸安全委員会（海事専門部会）議決
 委員 伊藤 裕 康（部会長）
 委員 上野 道 雄
 委員 高橋 明 子

事故種類	衝突
発生日時	令和6年4月27日 09時15分頃
発生場所	長崎県長崎市高島西方沖 肥前高島港南防波堤灯台から真方位287° 1,730m付近 （概位 北緯32°39.7′ 東経129°44.5′）
事故の概要	帆船 ^{スクーナー ウィンドジャマー} SCHOONER WINDJAMMERは、北北東進中、また、プレジャーボート ^{マナ} MANAは、錨泊中、両船が衝突した。 SCHOONER WINDJAMMER は左舷船首部外板に擦過傷を生じ、また、MANAは右舷船尾部緩衝材に亀裂等を生じた。
事故調査の経過	令和6年5月1日、本事故の調査を担当する主管調査官（長崎事務所）ほか1人の地方事故調査官を指名した。 原因関係者から意見聴取を行った。
事実情報 船種船名、総トン数 船舶番号、船舶所有者等 L×B×D、船質 機関、出力、進水等	A 帆船 SCHOONER WINDJAMMER、総トン数なし 859662（オーストラリア連邦登録番号）、 MARINE BIZ PTY LTD（オーストラリア連邦） 16.87m（Lr）×4.67m×2.43m、木及びFRP ディーゼル機関、156kW、1993年（完成） （写真1 参照）

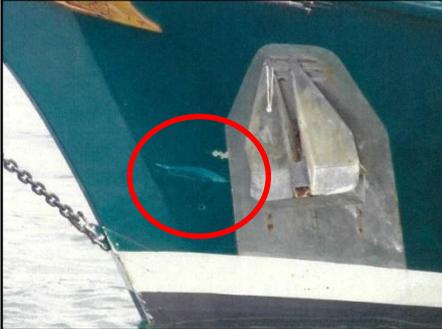
<p>証明書発行日 1982年5月28日</p> <p>B 船長B 56歳</p> <p>二級小型船舶操縦士</p> <p>免許登録日 令和5年1月26日</p> <p>免許証交付日 令和5年1月26日</p> <p>(令和10年1月25日まで有効)</p>
死傷者等	なし
損傷	<p>A 左舷船首部外板に擦過傷(写真3参照)</p> <p>B 右舷船尾部緩衝材に亀裂等(写真4参照)</p>

<p>写真3 A船の左舷船首部 写真4 B船の右舷船尾部</p> <p>(海上保安庁提供)</p>
気象・海象	<p>気象：天気 晴れ、風向 北、風力 2、視界 良好</p> <p>海象：波向 西、波高 約0.4m、潮汐 上げ潮の中央期</p>
事故の経過	<p>A船は、船長Aが1人で乗り組み、船長Aの家族を乗せ、旅行の目的で、長崎県佐世保市早岐港^{はいま}所在の企業マリーナに向け、令和6年4月26日10時00分頃に鹿児島県屋久島港安房港を出航した。</p> <p>船長Aは、27日07時45分頃、高島南方沖において、船尾甲板の舵輪の前方左舷側に立ち、舵輪前方にある船室の後面に設置したレーダー及びGPSプロッターを作動させ、全ての帆を下ろして主機を使用し、自動操舵により、約6ノットの対地速力でA船を北北西進させていたところ、高島西方沖に複数の小型船舶がいることを認めた。(写真5、写真6、写真7参照)</p>

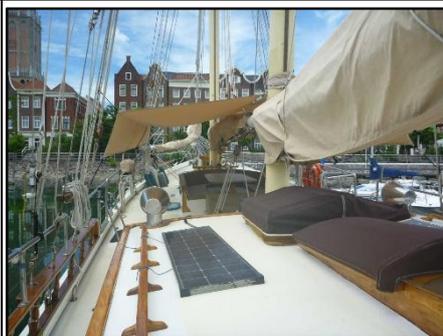
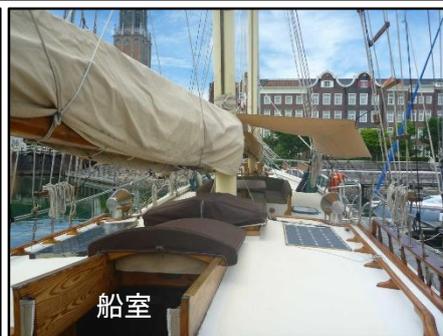
写真6 A船の左舷方の見通し 写真7 A船の右舷方の見通し

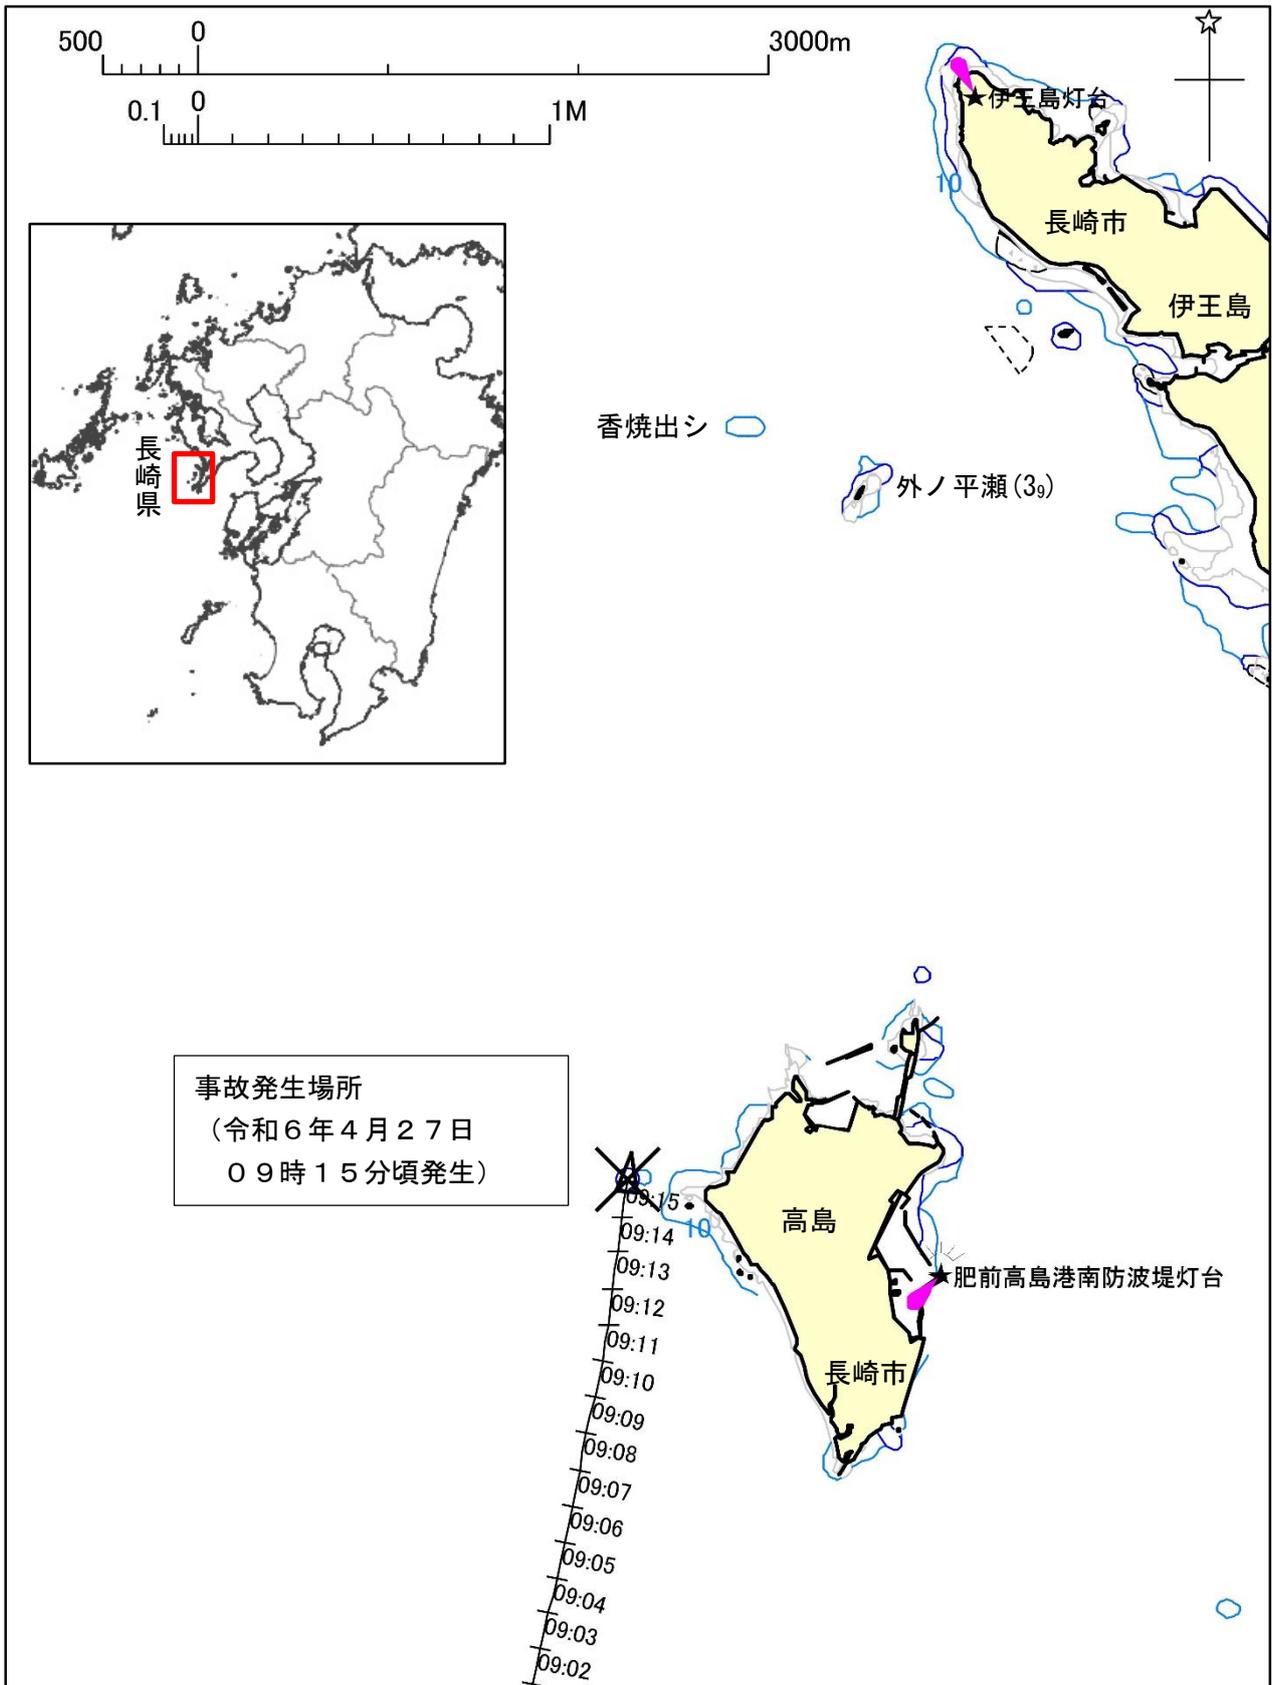
付図1 A船の航行経路図

<p>船体・機関等の関与 気象・海象等の関与 判明した事項の解析</p>	<p>A なし、B 不明 A なし、B 不明</p> <p>A船は、高島西方沖を北北東進中、船長Aが、左舷側にいた4隻の小型船舶のうちの1隻であったB船が移動してA船の船首方に錨泊したことに気付かなかったことから、B船に向かったまま操船を続け、A船の左舷船首部とB船の右舷船尾部とが衝突したものと考えられる。</p> <p>船長Aは、高島西方沖に至って船室に降り、目視で見た時と同様、レーダーで左舷側に4隻、右舷側に1隻の小型船舶の映像を認め、それらの小型船舶が錨泊を継続していると考えたことから、そのままの針路でA船を航行させれば小型船舶と衝突することはないと思ったものと考えられる。</p> <p>船長Aは、船室から戻り、再び舵輪の前方左舷側に立ち、舵輪の前方右舷側にいた家族と会話をしており、見張りが適切でなかったことから、B船が移動してA船の船首方に錨泊したことに気付かなかったものと考えられる。</p> <p>B船の運航状況及び船長Bの行動については、船長Bから情報が得られなかったため、明らかにすることができなかった。</p>
<p>原因</p>	<p>本事故は、A船が高島西方沖を北北東進中、B船が高島西方沖で錨泊中、両船が衝突したものと考えられる。</p>
<p>再発防止策</p>	<p>今後の同種事故等の再発防止に役立つ事項として、次のことが考えられる。</p> <ul style="list-style-type: none"> ・ 船長は、予断を持たず、周囲の見張りを適切に行うこと。 ・ 汽笛を備えない小型船舶の船長は、接近する他船を認めた場合、有効な音響信号により注意喚起を行い、更に他船が接近するときには自らが移動するなど、衝突を避けるための措置を採ること。
