## 船舶事故調査報告書

事故種類	衝突
発生日時	令和6年11月23日 06時57分頃
発生場所	沖縄県糸満市喜屋武崎南東方沖 喜屋武崎灯台から真方位 $167^{\circ} 42.7$ 海里 (M) 付近 (概位 北緯 $25^{\circ} 23.1'$ 東経 $127^{\circ} 50.9'$ )
事故の概要	巡視船りゅうきゅうは、北西進中、また、漁船第一成福丸は、南西進中、両船が衝突した。 りゅうきゅうは、右舷船尾部外板に擦過傷を生じ、また、第一成福丸は、船首部外板の破損等を生じた。
事故調査の経過	令和6年11月25日、本事故の調査を担当する主管調査官（那覇事務所）を指名した。 また、後日、1人の地方事故調査官を新たに指名した。 原因関係者から意見聴取を行った。
事実情報	<p>船種船名、総トン数 船舶番号、船舶所有者等 L × B、船質 機関、進水等</p> <p>A 巡視船 りゅうきゅう、3,335トン 136767、国土交通省 105.40m × 14.60m、鋼 ディーゼル機関2基、平成11年9月 (写真1 参照)</p> <div style="text-align: right; border: 1px solid black; padding: 2px;">第十一管区海上保安本部提供</div>

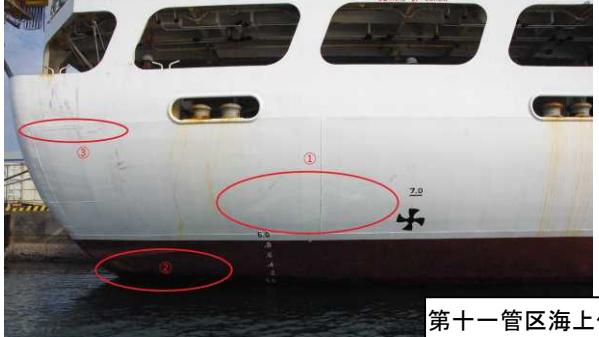
日、第296-18330号（船舶検査済票の番号）
乗組員等に関する情報	<p>A 船長A 56歳 一級海技士（航海） 免許年月日 平成29年3月16日 免状交付年月日 令和2年12月2日 免状有効期間満了日 令和7年12月1日</p> <p>航海士A<sub>1</sub> 31歳 三級海技士（航海）（履歴限定） 免許年月日 令和4年1月4日 免状交付年月日 令和4年1月4日 免状有効期間満了日 令和9年1月3日</p> <p>航海士A<sub>2</sub> 59歳 四級海技士（航海） 免許年月日 平成9年5月7日 免状交付年月日 令和2年2月3日 免状有効期間満了日 令和7年7月30日</p> <p>B 船長B 74歳 一級小型船舶操縦士・特殊小型船舶操縦士・特定 免許登録日 昭和63年2月12日 免許証交付日 令和3年4月1日 (令和8年6月27日まで有効)</p>
死傷者等	なし
損傷	<p>A 右舷船尾部外板に擦過傷（写真2参照）</p> <div style="text-align: center;">

<div style="border: 1px solid black; padding: 2px; display: inline-block;">第十一管区海上保安本部提供</div> <p>写真2 A船の損傷状況（右舷船尾部）</p> </div> <p>B 船首部外板に破損、前部マストに折損（写真3参照）</p>

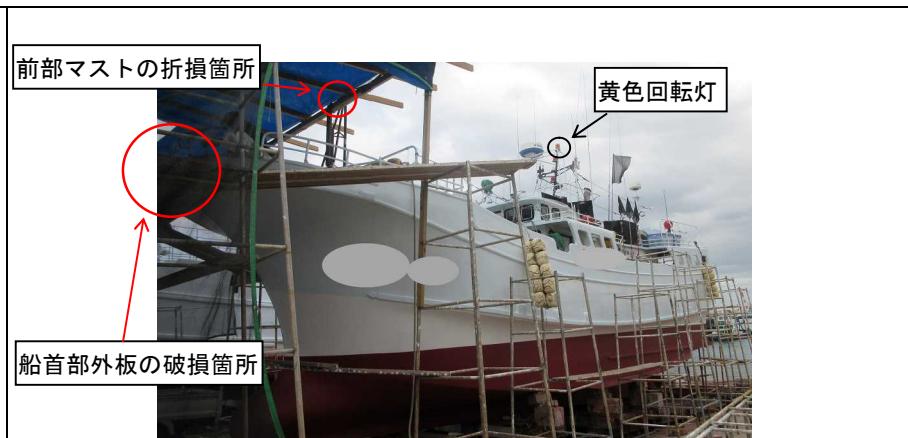
<p>前部マストの折損箇所 船首部外板の破損箇所 黄色回転灯</p>
	<p>写真3 B船（修理中）</p> <p>気象・海象</p> <p>気象：天気 曇り、風向 北東、風力 5、視界 良好 海象：うねり 波向北東、波高約 3 m 日出時刻：06時51分頃、常用薄明開始時刻：06時27分頃 沿岸波浪実況図によれば、沖縄島沖（太平洋側）における波浪の状況は、次のとおりであった。 22日21時00分：波向 北東、波高 2.0 m、周期 6秒、 風向 北北東、風速 19ノット (kn) (約 9.8 m/s) 23日09時00分：波向 東北東、波高 1.6 m、周期 8秒、 風向 北北東、風速 16 kn (約 8.2 m/s) 沖縄本島地方には、令和6年11月21日01時09分に波浪注意報（有義波高 2.5 m）が発表され、本事故当時も継続中であった。</p>
	<p>事故の経過</p> <p>A船は、喜屋武崎南東方沖合約570Mを航行中の外国船から急患搬送の要請を受け、船長A、航海士A<sub>1</sub>及び航海士A<sub>2</sub>ほか30人が乗り組み、令和6年11月21日22時25分頃に沖縄県那覇港を出港した。</p> <p>A船は、那覇航空基地所属の回転翼機による急患搬送の支援に当たった後、22日21時45分頃に那覇港に向けて帰航を開始した。</p> <p>A船は、航海灯を表示し、航海士A<sub>1</sub>が、23日04時頃から操船指揮に当たり、1号及び2号レーダーを、いずれも12Mレンジのノースアップ表示でオフセンターとし、一緒に船橋当直に入っていた航海士A<sub>2</sub>と共に目視及びレーダー監視により見張りを行っていた。</p> <p>航海士A<sub>1</sub>は、前日からの時化の影響で前直者までが速力を抑えていたので、当初の予定である11時頃に那覇港に入港させようと約14 kn の速力（対地速力、以下同じ。）から約15.9 kn に增速し、風力5の北東風及び北東方からのうねりを伴う波高約3 mの波を右舷側から受けながら、自動操舵によりA船を北西進させた。</p> <p>航海士A<sub>1</sub>は、操舵装置右側にある航海計器で入港予定時刻等を確認しながら、見張りを行っていた。</p> <p>航海士A<sub>1</sub>は、右舷前方300 m付近にB船の黄色回転灯を目視</p>

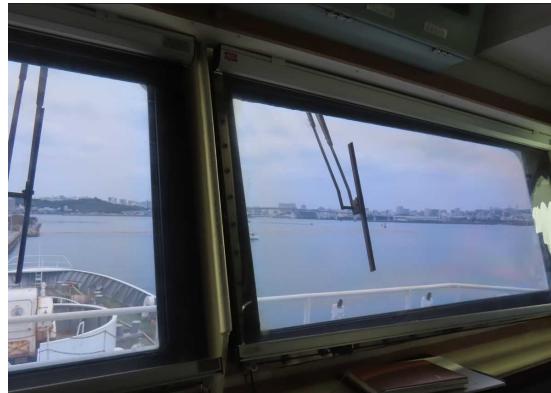
写真4 A船操舵室からの右舷前方の見通し状況

し、B船が接近していることを知って、慌てて1号レーダーを12Mレンジから3Mレンジに切り換えてB船のエコートレイルの映像及びAIS表示を確認した後、航海士A<sub>2</sub>に知らせた。(写真4参照)

a 航海士A<sub>1</sub>が、本事故当時、前日からの時化の影響で出漁している漁船は少ないと思い、航海計器で入港予定時刻等の確認を行っていて、見張りに集中していなかったこと。

b 航海士A<sub>2</sub>が、操舵室右舷側にいる航海士A<sub>1</sub>が右舷方の見張りを行っていると思い、自身は左舷方の見張りを行ってい、右舷方の見張りを行っていなかったこと。

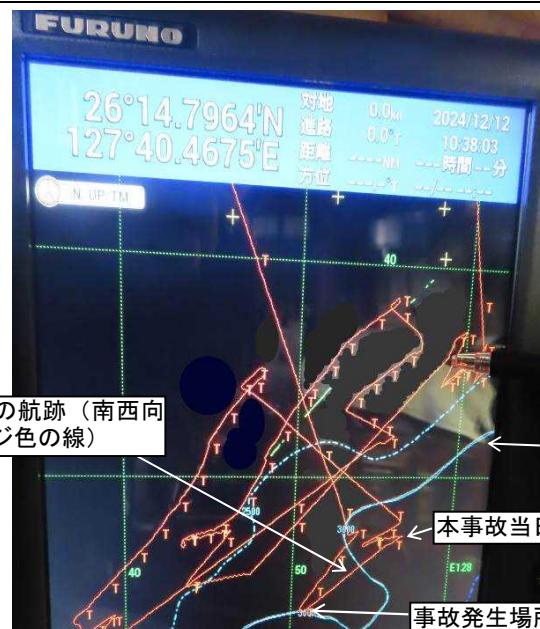
写真5 B船のGPSプロッター画面

船長Bは、約6～7knの速力で自動操舵により本船を南西進させ、操舵室を無人として、後部甲板で甲板員と共に投縄作業を行っていたところ、船首方から衝撃音を感じ、周囲を確認してA船と衝突したことを知った。

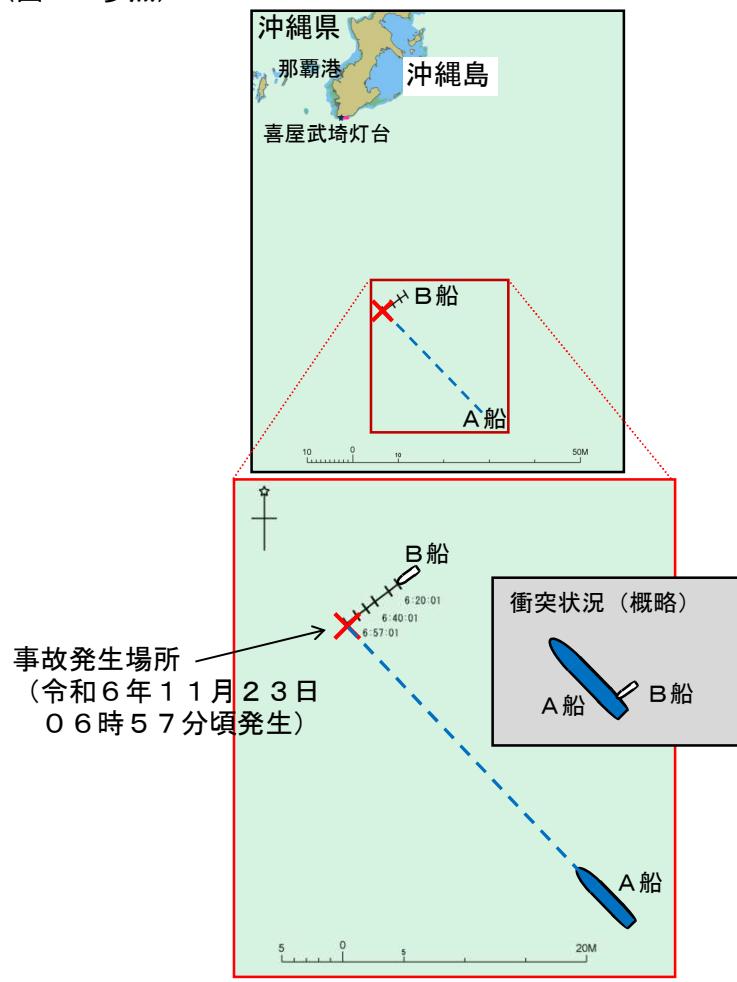
図1 事故発生経過概略図

1号レーダーの確認の間にB船が更に接近したので、航海士A<sub>1</sub>は、今左舵を取るとA船船尾が右に振れてB船に衝突すると思った。そこで航海士A<sub>1</sub>は、A船がB船の前方を横切るように航海士A<sub>2</sub>に増速を指示したものの間に合わず、06時57分頃A船の右舷船尾部とB船の船首部とが衝突した。

A船は、沖縄本島地方に波浪注意報が発表され、風力5の北東風及び北東方からのうねりを伴う波高約3mの波がある状況下、喜屋武崎南南東方沖を北西進中、航海士A<sub>1</sub>及び航海士A<sub>2</sub>が、周囲の見張りを適切に行っていなかったことから、B船が接近していることに気付くのが遅れ、B船と衝突したものと考えられる。

B船は、喜屋武崎南南東方沖を操業しながら南西進中、船長Bが、操舵室を無人として、後部甲板で甲板員と共に投縄作業を行い、周囲の見張りを行っていなかったことから、A船が接近していることに気付かず、A船と衝突したものと考えられる。

再発防止策	<p>海上保安庁、第十一管区海上保安本部及びA船は、本事故後、再発防止策として、それぞれ次のとおり措置を講じた。</p> <p>(1) 海上保安庁警備救難部長は、直ちに管理下の各海上保安部に対して、注意喚起の文書を発出し、以下の事項について、改めて周</p>

<p>知徹底を図った。</p> <ul style="list-style-type: none"> <li>・常時見張り等の基本的事項の遵守</li> <li>・海難対応等の業務遂行後の疲労や任務終了後の安堵感から注意散漫となるリスクを認識した上で安全運航の意識の維持</li> <li>・業務多忙等による肉体的・心的負担の増加による各種事故発生の蓋然性が高まることが予想されることを踏まえたリスクの排除と安全運航の推進</li> </ul> <p>(2) 第十一管区海上保安本部次長は、直ちに管理下の各部署に対して、注意喚起の文書を発出し、以下の事項について、改めて周知徹底を図った。</p> <ul style="list-style-type: none"> <li>・常時見張り等の基本的事項の遵守</li> <li>・安全啓発を継続的に行い、一定の緊張感を維持すること</li> </ul> <p>(3) A船は、那覇海上保安部長からの指示により、臨時に安全運航推進会議を開催し、乗組員に対して、常時見張り等の基本的事項の遵守について徹底を図るとともに、運航に関わる全ての乗組員に対する安全運航に関する教育を実施した。</p> <p>今後の同種事故等の再発防止に役立つ事項として、次のことが考えられる。</p> <ul style="list-style-type: none"> <li>・当直者は、見張りの妨げになるような不急の作業は行わず、視覚、聴覚及びレーダー等の航海計器により、常時適切な見張りを行うこと。</li> <li>・操船指揮者は、BRM<sup>*4</sup> (Bridge Resource Management) 及びBTM<sup>*5</sup> (Bridge Team Management) の手法を取り入れ、他の当直者とふだんから積極的な意思疎通を行い、事故のリスクを察知した際には、直ちに他の当直者と情報共有すること。</li> <li>・船舶安全法に定めるレーダー等の航海用具に何らかの不具合が生じている場合、関係法令等の趣旨を踏まえ、安全を最優先して早急に修理を実施することが望ましい。</li> <li>・漁船の船長は、操業中であっても、他船が避けると思わず、常時周囲の見張りを適切に行うこと。</li> <li>・漁船の船長は、操業中、漁ろうに従事していることを示す灯火を表示すること。</li> </ul>

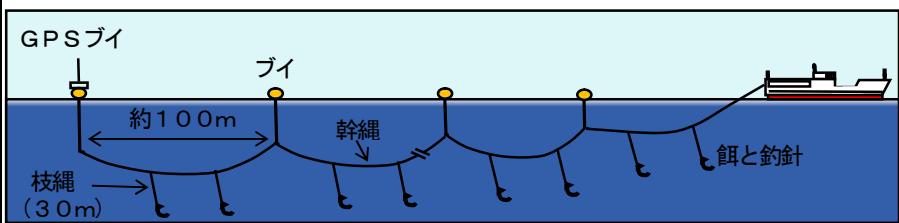
図2 B船のまぐろはえ縄漁の操業状況

<p>数 150 トン未満のもの及び管海官庁が当該船舶の航海の態様等を考慮して差し支えないと認める場合には、この限りでない。</p> <p>2 (略)</p> <p>(2) 船長 A の指示及び当直引継ぎに関する情報</p> <p>船長 A は、本事故当時、入港時刻が予定より遅れても支障がないので、速力を落として安全を優先するように、他の航海士を通じて各当直航海士に引継ぎをさせており、航海士 A<sub>1</sub>もそのことを聞いていた。</p> <p>(3) 現場海域における漁船の操業状況に関する航海士 A<sub>1</sub>の認識状況</p> <p>航海士 A<sub>1</sub>は、ふだん、現場海域は近海まぐろはえ縄漁船が操業している海域であったものの、前日から時化しており、本事故当時、風力 5 の北東風及び北東方からのうねりを伴う波高約 3 m の波があったので、出漁している漁船は少ないと思っていた。</p> <p>(4) A 船における見張りの状況</p> <p>① 航海士 A<sub>1</sub></p> <p>航海士 A<sub>1</sub>は、B 船を目視で認めたとき、その約 5 分前に 1 号レーダーを確認した際になぜ気付かなかったのかを疑問に思ひながら同レーダーのレンジを 3 M レンジに切り換えたところ、B 船の映像が確認できた。</p> <p>② 航海士 A<sub>2</sub></p> <p>航海士 A<sub>2</sub>は、操舵室右舷側にいる航海士 A<sub>1</sub>が右舷方の見張りを行っていると思い、自身は左舷方の見張りを行っていた。</p> <p>航海士 A<sub>2</sub>は、1 号レーダーで前方約 8 M に外国船の映像を探知していたが、日出後の 06 時 54 分頃 A 船の航海灯を消灯した後、1 号レーダーを確認した際、B 船の映像に気付かなかった。</p> <p>③ 航海士 A<sub>1</sub>及び航海士 A<sub>2</sub></p> <p>航海士 A<sub>1</sub>及び航海士 A<sub>2</sub>は、2 台のレーダーを 12 M レンジとして S T C<sup>*3</sup>を自動設定とし、ターゲットトラッキング機能を使用していたが、レンジの切換えを行っていなかった。</p> <p>(5) B 船が行うまぐろはえ縄漁に関する情報等</p> <p>B 船が行うまぐろはえ縄漁は、全長約 60 km の漁具を使用し、投縄に約 3 時間、その後、約 3 時間漂泊して待機し、約 10 時間かけて揚縄するものであった。(図 2 参照)</p>

船長Bは、ふだんから、操業中は航行中の他船がB船を避けると思っていた。
