船舶事故調査報告書

令和7年9月10日

運輸安全委員会（海事専門部会）議決

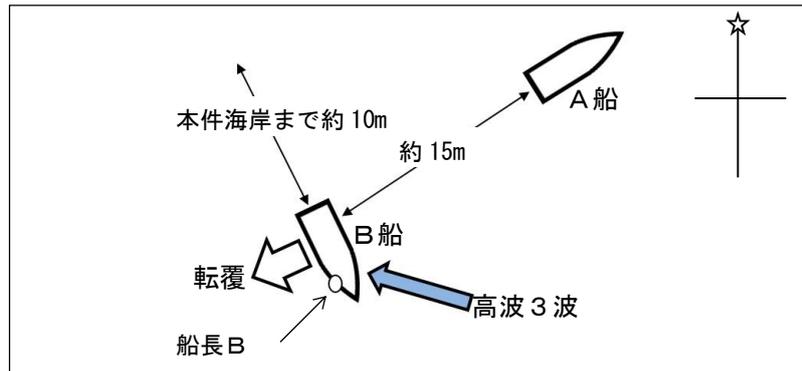
図2 作業中のA船とB船の位置関係

船長Bは、作業中、A船が、B船の左舷船尾方約15mのところ、船首を北東方に向けて作業しているところを見掛けた。（図2参照）

A船及びB船が作業していた海域は、多数の岩礁が点在する水深5m以下の浅海域で、沖からの波が立ちやすい海域であった。

船長Bは、右舷船首部から右舷側に上半身を乗り出して、水中眼鏡で海中を覗いて作業を行っていたところ、左舷船首方から、船縁（船内船底部からの高さ約45cm）を越えて船内に高波が打ち込み、船体が右舷側に傾いた。

船長Bは、船首部に移動して船体のバランスをとろうとしたものの、06時45分頃、移動する前に左舷船首方から3波目の高波を受けてB船が右舷側に転覆し、落水した。

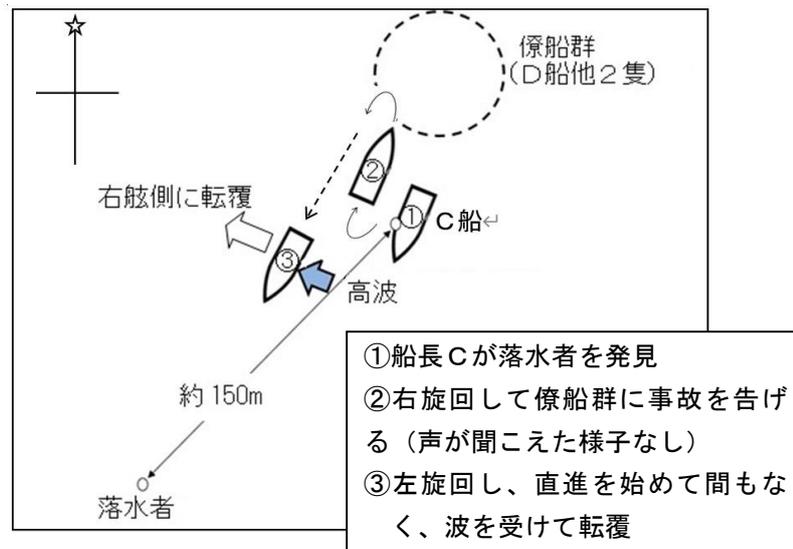
図3 C船が落水者を発見した状況

船長Cは、06時45分頃、たもを揚げたときに、「助けてくれ」という声が聞こえて周囲を見回したところ、C船の南西方150m付近の海上に、手を振っている人影（以下「落水者」という。）を見付けた。

船長Cは、C船を右旋回させ、付近で作業中の3隻の僚船（以下「僚船群」という。）に声を掛けたが、波や風の影響からか声が聞こ

えた様子がなかったため、C船を左旋回させて、単独で落水者の救助に向かった。(図3参照)

船長Cは、ふだん、波が立ちやすい岩礁付近を避けて航行していたが、周囲の状況を確認する余裕がないまま、落水者に向けてC船を直進させた。

C船は、直進を始めて間もない06時50分頃、左舷方から高波を受けて右舷側に転覆し、船長Cは落水した。

| <p>再発防止策</p> | <p>今後の同種事故等の再発防止及び被害の軽減に役立つ事項として、次のことが考えられる。</p> <ul style="list-style-type: none"> ・ 小型漁船の船長は、操業中、浅海域で生じる高波に十分注意すること。また、水中眼鏡等を使用して海中の漁獲物を採取する際は、定期的に顔を上げて周囲の状況を確認し、高波が発生しやすい浅海域や岩礁付近への接近を避けること。 ・ 落水者の救助等を行う者は、自船の安全に注意しつつ、救助活動を行うこと。また、海象等により救助に危険が伴うおそれがある場合は、速やかに海上保安庁へ救助要請すること。 |

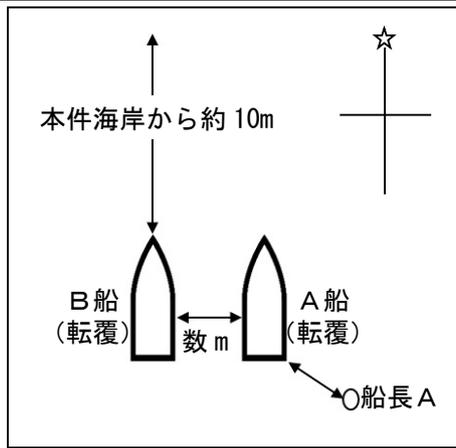
図4 転覆したA船及びB船が発見された状況

船長Dは、本件海岸の約10m沖で、A船とB船がいずれも船首を北方(陸側)に向け、船底を上にした状態で転覆しているのを認め、A船の右舷船尾方数mの海面に浮いている船長Aを発見した。

A船は、B船の右舷方数mのところに、B船と横並びの形で転覆していた。

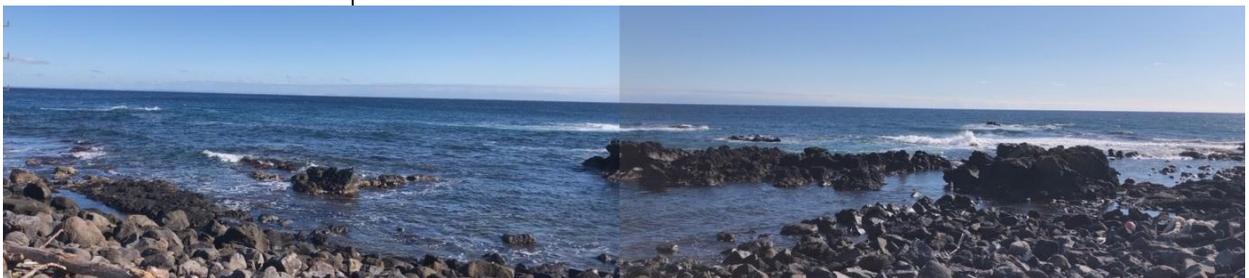
図5 本件海岸の状況

本件海岸付近には岩礁が点在しており、沖合は平穏であったが、海岸近くの岩礁の多い浅海域では、高波が発生しやすい状況であった。(図5参照)

(令和6年10月17日13時14分頃撮影、撮影時の気象海象：天気 晴れ、風 ほとんどなし、潮汐 下げ潮中央期)

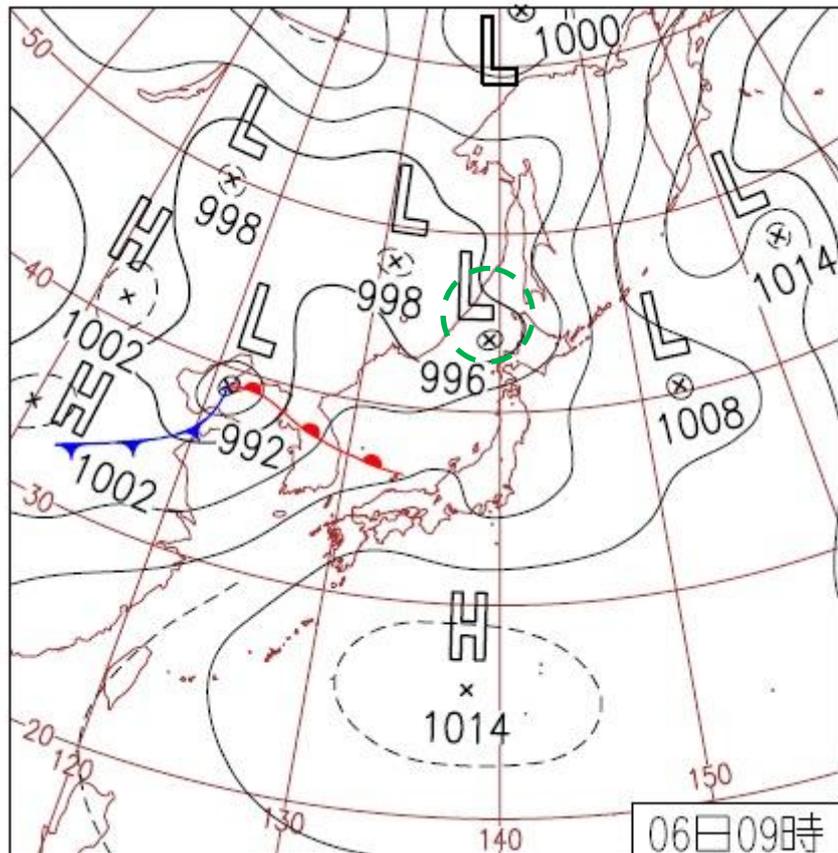
図6 日々の天気図（7月6日09時）

④ 気象庁発行の日々の天気図によれば、利尻島付近には低気圧が接近していた。(図6参照)

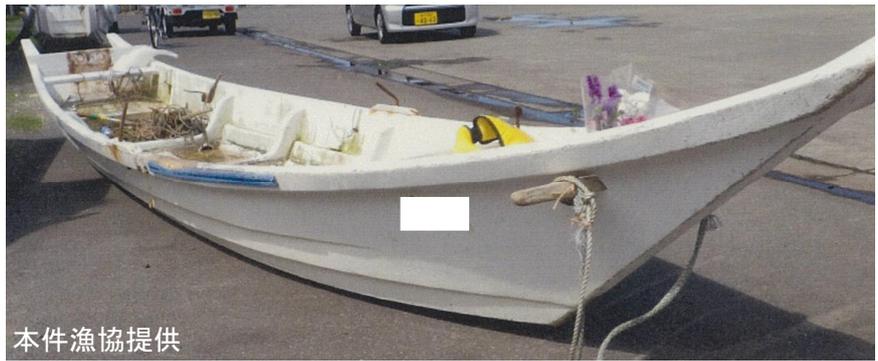
図7 引き揚げられたA船

本事故後に引き揚げられたA船の船体に、破口等はなく、他船や岩等と接触した痕跡は見られなかった。（図7、8参照）
