# 船舶事故調査報告書

令和7年9月24日

運輸安全委員会（海事専門部会）議決

| 事故の概要 | 漁船第二十八 <small>さんぼう</small> 三宝丸は、操業中、転覆した。<br>第二十八三宝丸は、船長が負傷し、乗組員2人が行方不明となり、主機等に濡損を生じた。 |

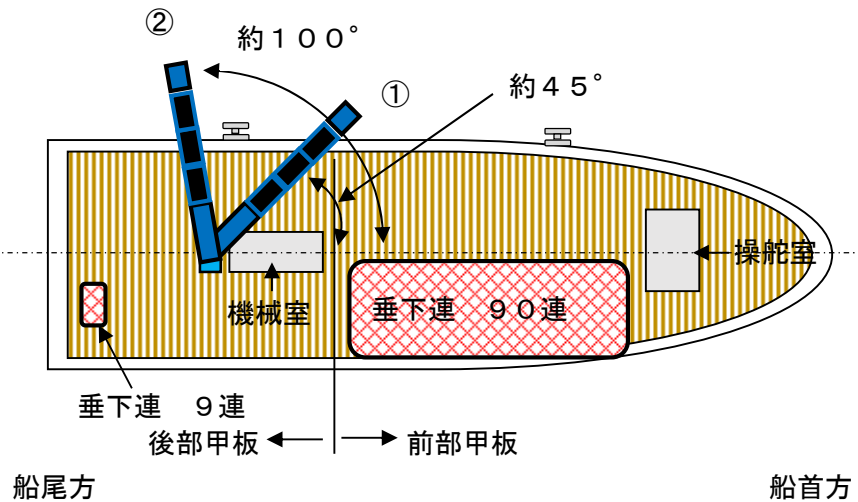
図6 垂下連の1回目の積載状況（船体上方から）

船長は、垂下連を吊り上げ中、ザラボヤと称する海洋生物の雑物が  
同垂下連に付着していることに気付いたものの、90連の垂下連を積  
載し、その後ブームを更に旋回させ、約100° (図6②) にし、9  
連の垂下連を後部木板上の右舷側に積載した。(図6参照)

船長は、約2時間作業を行った後、前部木板上の右舷側に垂下連を積載したことで右舷側に船体が傾いたので、バランスを取るためにブームを左舷側舷外に振り出した位置（図6②）にしたまま、14時30分頃ほど貝の養殖施設内の自身が所有する次の区画へ向かった。

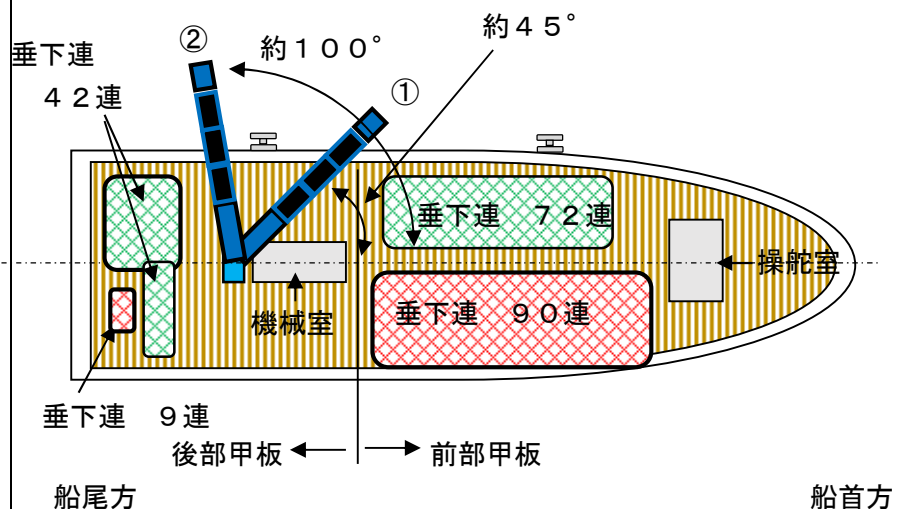
図7 垂下連の2回目の積載状況（船体上方から）

本船は、14時40分頃に次の区画に到着し、船首を南方に向けて漂泊した状態で2回目の作業を開始した。作業中、まずブームが（図7①）に戻されて前部木板上の左舷側に垂下連72連が積載され、次にブームが（図7②）に旋回されて後部木板上の両舷側に計42連の垂下連が積載された。その結果、左舷側へ約10°傾斜した。

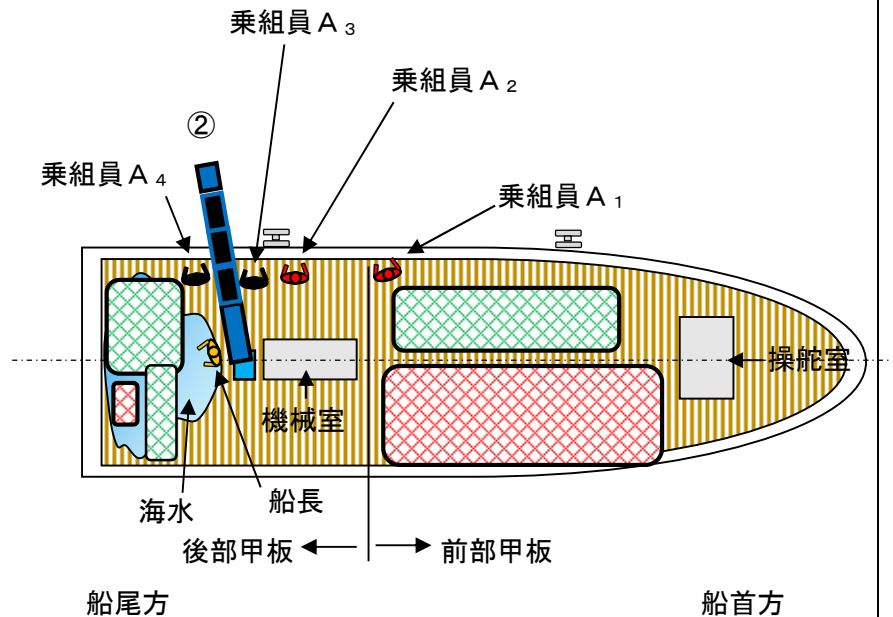
図8 船長等の本事故当時の配置状況（船体上方から）

船長が残り1連の垂下連を吊り上げていた際、左舷船尾側にいた乗組員A<sub>4</sub>は、ふだんより船尾が沈んで船縁上端が海水面に近くになっているのを見た。また、船長は、後部甲板上に敷いていた木板が海水

に浮いている状況を確認、船尾付近の放水口から海水が流れ込んでいるのではないかと考えた。(図8参照)

船長は、ブームを船尾方向から右舷側へ旋回させて傾きを直そうとし、クレーンをリモコンで操作してブームを旋回させたものの、本船は15時00分頃に船尾が沈みながら左舷側へ転覆した。

| 再発防止策 | <p>今後の同種事故等の再発防止及び被害の軽減に役立つ事項として、次のことが考えられる。</p> <ul style="list-style-type: none"> <li>・ 漁船の船長は、船体の放水口の位置を操業中及び航行中は海面上に保ち、海水等の浸入を防止すること。</li> <li>・ 漁船の船長は、重量物を積載する場合、乾舷、異常な船体傾斜及び船内への浸水に注意しながら、復原性を保持すること。</li> <li>・ 小型船舶の乗組員は、暴露甲板上では救命胴衣を着用すること、また、船長は着用を徹底させること。</li> </ul> |

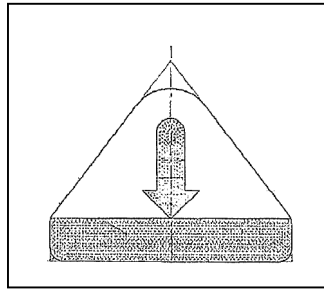
図 10 同型船の満載喫水線の代替となるマーク  
（船体製造会社提供）

船舶安全法では、総トン数20トン以上の漁船には満載喫水線の標示が義務付けられているが、本船は、総トン数9.7トンであるために表示義務がない。船体製造会社によれば、本船を含む同型船には、新造時に満載喫水線の代替となるマークを両舷側の船側外板中央付近に貼付しているとのことであった。

が、現場調査では本船に同マークを確認できなかった。（図 10 参照）

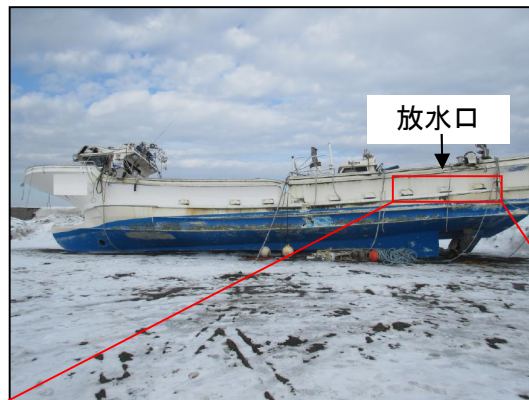
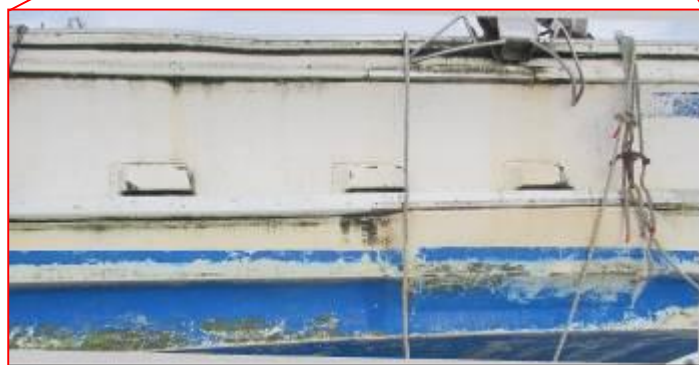
写真 1 現場調査時における放水口の状況（左舷側から撮影）

現場調査時、本船の船側外板に破口等は認められなかった。

本船と同型船の満載時における放水口の位置は、船体中央付近で海面上 21 cm にあった。

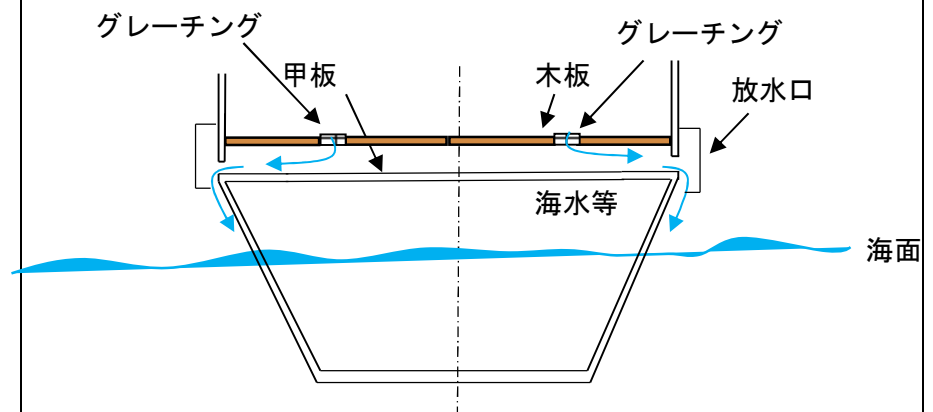
図11 木板、甲板及び放水口の状況（船尾方からの断面図）

放水口は、甲板上に打ち込んだ海水等を排水する目的で、甲板上の両舷側にそれぞれ 9 か所設けられていた。

甲板の上方には、グレーチング（格子状の蓋）が木板にはめ込まれていて木板上の海水等が甲板上に落ちるようになっていた。
