船舶事故調査報告書

事故種類	衝突
発生日時	令和6年8月17日 14時10分頃
発生場所	福島県猪苗代湖 材木崎四等三角点から真方位241°550m付近 (概位 北緯37°28.9′ 東経140°02.2′)
事故の概要	水上オートバイ ^{エフエックス} FX-SVHO及び水上オートバイ ^{エスエイチオー} SHOMは、共に遊走中、両船が衝突した。 SHOMは、船長が負傷し、操縦席右舷側面に亀裂及び破損を生じ、また、FX-SVHOは、船首部に擦過傷を生じた。
事故調査の経過	令和6年9月6日、本事故の調査を担当する主管調査官（仙台事務所）を指名した。 なお、後日、1人の地方事故調査官を新たに指名した。 原因関係者から意見聴取を行った。
事実情報 船種船名、総トン数 船舶番号、船舶所有者等 L×B×D、船質 機関、出力、進水等	A 水上オートバイ FX-SVHO、0.2トン 232-46288茨城、個人所有 3.08m (Lr) × 1.17m × 0.68m、FRP ガソリン機関、183.90kW、令和2年6月 B 水上オートバイ SHOM、0.2トン 240-64044茨城、個人所有 3.02m (Lr) × 1.12m × 0.45m、FRP ガソリン機関、154.50kW、平成24年8月
乗組員等に関する情報	A 船長A 40歳 特殊小型船舶操縦士 免許登録日 令和2年10月2日 免許証交付日 令和2年10月2日 (令和7年10月1日まで有効) B 船長B 38歳 特殊小型船舶操縦士 免許登録日 令和6年3月15日 免許証交付日 令和6年3月15日 (令和11年3月14日まで有効)
死傷者等	A なし

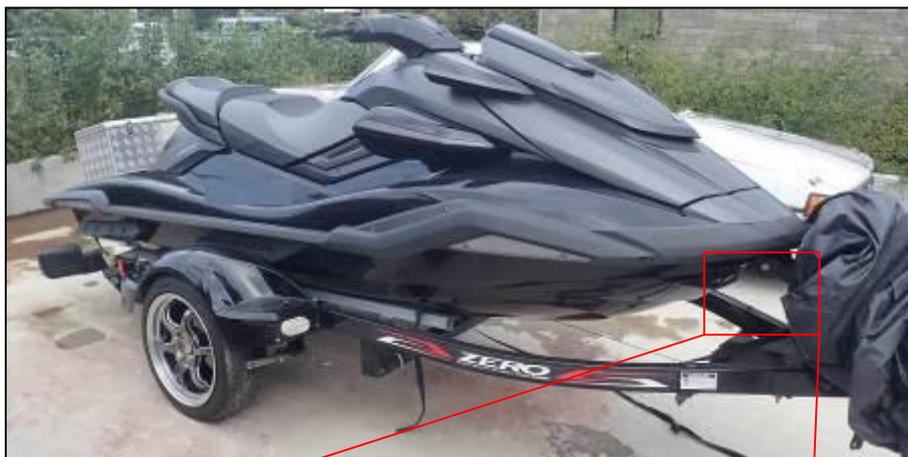
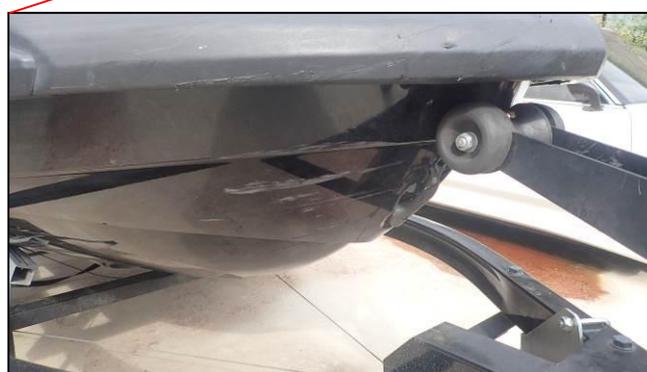
写真1 A船の損傷状況

B 重傷 1人（船長B）
損傷	A 船首部に擦過傷 B 操縦席右舷側面に亀裂及び破損
気象・水象	気象：天気 晴れ、風 ほとんどなし、視界 良好 水象：水上 平穏
事故の経過	<p>A船は、船長Aが1人で乗り組み、B船を含めた他の水上オートバイ数隻と共に、猪苗代湖で遊走を行う目的で、令和6年8月17日14時頃に福島県会津若松市所在のマリーナを出発した。</p> <p>A船は、マリーナの南方にある入り江を南進した後、船長Aが、中田浜の湖岸を右舷側に見て東進し、その後、会津若松市材木山北方の水域に向かうよう左にハンドルをとって北進した。</p> <p>船長Aは、体感で約20～30km/hの速力（対地速力、以下同じ。）で遊走中、B船がA船の左舷側約10mのところを追い越して蛇行しながら遊走するのを認めた。</p> <p>船長Aは、B船が同じ仲間の船なのでA船に向かってくることはないと思い、B船との十分な船間距離を確保しないまま同じ進路及び速力で遊走していたところ、B船が右旋回してA船の船首至近となり、危ないと思って右にハンドルをとったが、間に合わず、A船の船首部とB船の操縦席右舷側面とが衝突した。</p> <p>B船は、船長Bが1人で乗り組み、同乗者1人（以下「同乗者B」という。）を乗せ、A船の後方を同じようなコースで進行した後、船長BがA船に合わせて左にハンドルをとって北進した。</p> <p>船長Bは、速力を上げてA船の左舷側から追い越した後、体感で約30km/hの速力で緩やかに蛇行しながら遊走中、A船がB船との距離を離して遊走していると思い、後方を確認せずに右に旋回したところ、突然衝撃を感じ、周囲の状況を確認してA船と衝突したことを知った。</p> <p>A船及びB船は、本事故後、共に自力でマリーナに戻った。</p> <p>船長Bは、マリーナへの帰航中に自ら携帯電話で救急車の要請を行って、会津若松市内の病院に搬送され、右外側半月板バケツ柄状断裂、右大腿骨外顆骨折等と診断された。</p> <p>（付図1 事故発生場所概略図、写真1 A船の損傷状況、写真2 B船の損傷状況 参照）</p>
