## 船舶事故調査報告書

事故種類	乗揚
発生日時	令和6年8月4日 17時30分頃
発生場所	岐阜県岐阜市鶯飼 <sup>うか</sup> い大橋の上流側（長良川） 北野神社四等三角点から真方位139°610m付近 （概位 北緯35°26.8′ 東経136°48.6′）
事故の概要	水上オートバイ フルカワ工業は、長良川を上流に向かって航行中、消波ブロックに乗り揚げた。 フルカワ工業は、船長が死亡し、同乗者が重傷を負い、船底外板に破損を生じて沈没した。
事故調査の経過	令和6年8月9日、本事故の調査を担当する主管調査官（横浜事務所）ほか1人の地方事故調査官を指名した。 原因関係者からの意見聴取は、本人が本事故で死亡したため、行わなかった。
事実情報 船種船名、総トン数 船舶番号、船舶所有者等 L×B×D、船質 機関、出力、進水等	水上オートバイ フルカワ工業、0.2トン 240-71622 岐阜、株式会社フルカワ工業 2.99m (Lr) × 1.22m × 0.60m、FRP ガソリン機関、193kW、令和6年7月
乗組員等に関する情報	船長 32歳 特殊小型船舶操縦士 免許登録日 令和6年7月11日 免許証交付日 令和6年7月11日 （令和11年7月10日まで有効） 同乗者 37歳 特殊小型船舶操縦士 免許登録日 平成23年10月31日 免許証交付日 令和6年7月16日 （令和11年7月15日まで有効）
死傷者等	死亡 1人（船長）、重傷 1人（同乗者）
損傷	船首部から船体後部にわたり船底外板に破損、操縦ハンドル等船首上部構造物が脱落等（写真1～写真3参照）

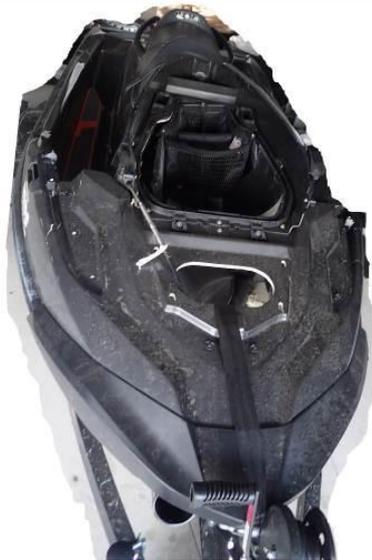
写真1 船首上部

本船は、船底外板が船首部から船体後部まで広範囲にわたって破損していることから、高速力で本件消波ブロックに乗り揚げたものと考えられる。

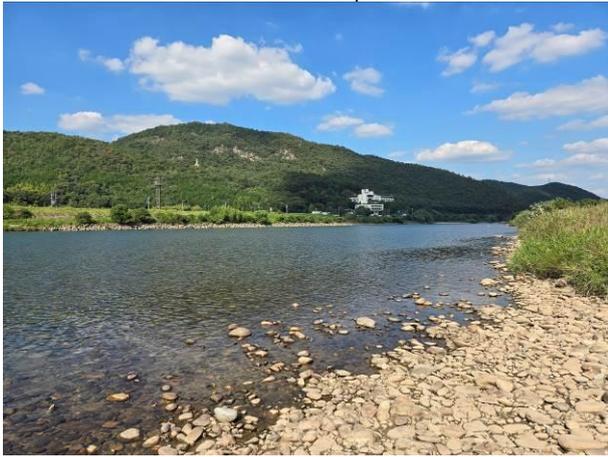
事故発生場所付近の右岸には、消波ブロックが敷設されており、船長及び同乗者が浮いていた川面の少し下流側の消波ブロックに衝突痕が認められた。(以下、衝突痕のあった消波ブロックを「本件消波ブロック」という。)

写真4 本件河川敷から  
本件消波ブロック方を見る

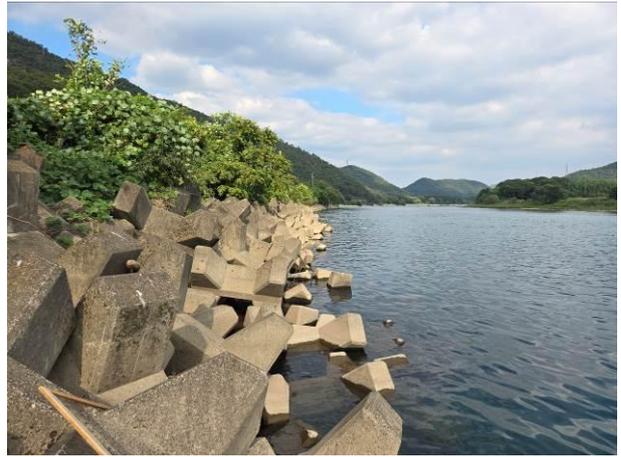
写真5 本件消波ブロック付近

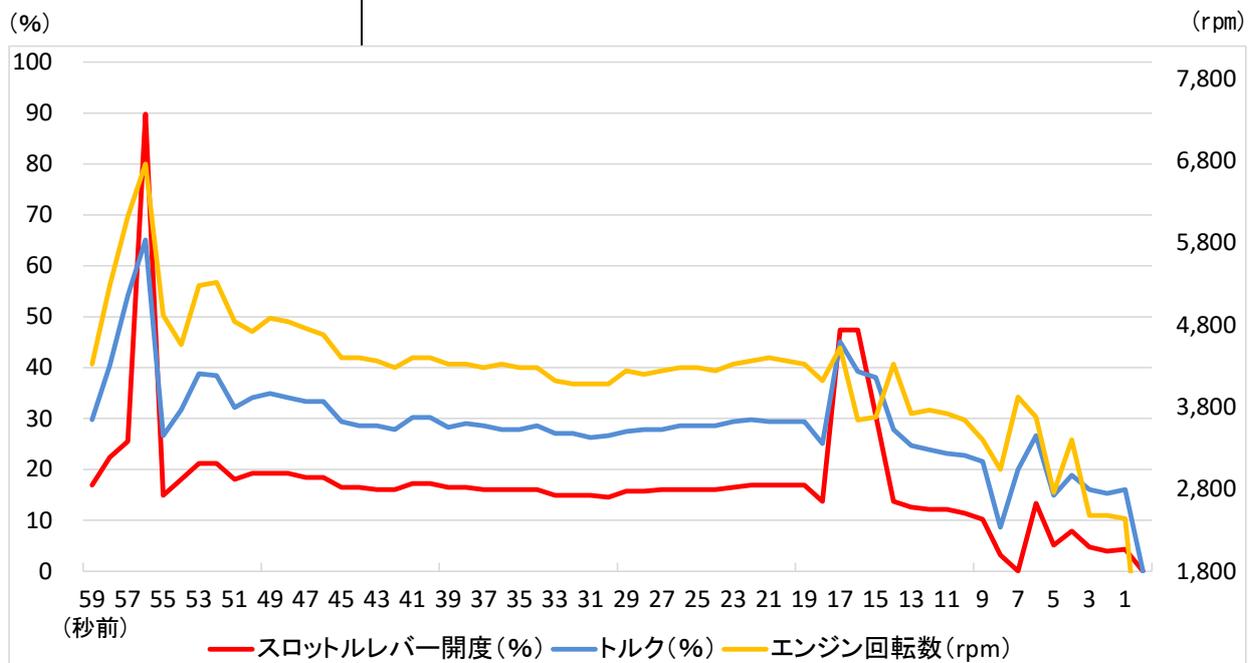
図2 エンジン運転状況記録  
(エンジン停止の59秒前からエンジン停止まで)

本船のエンジンコントロールモジュール（エンジンの動作を電子的に管理する装置）は、エンジン停止前1分間の運転状況を1秒間隔で記録していた。同記録によるスロットルレバー開度（%）、トルク（%）（最大トルクに対する割合）及びエンジン回転数毎分（rpm）の推移は、図2（エンジン運転状況記録）のとおりであった。なお、本船のエンジンは、アイドリング時の回転数が1,800±50rpmで、最大出力が217kW、同回転数が8,000rpmである。

<p>船長及び同乗者は、本事故後に本件消波ブロックの上流側で浮いていたこと並びに船長が腹部大動脈断裂及び兩人共に骨盤骨折を負っていることから、本船が高速力で本件消波ブロックに乗り揚げて急停止した際、慣性の作用により前方へ投げ出されて何らかに下腹部を強打して、船長が死亡し、同乗者が重傷を負った可能性があると考えられる。</p> <p>本船は、本件河川敷から本件消波ブロックまでの直線距離が約400mで、本船のエンジン運転状況記録によれば、エンジンが停止する56秒前にスロットルレバー開度が90%となり、その後、同開度20%未満で運転されていることから、本船のエンジンが停止する約1分前に本件河川敷を出発した後、船長がスロットルレバー操作により速力を調整しながら航行していたものと考えられる。</p> <p>本船は、前述のとおり高速力で本件消波ブロックに乗り揚げたものと考えられ、また、スロットルレバー開度が、20%未満で約30秒間継続した後、エンジンが停止する17秒前に約17%から約48%に急激に増加していることから、この頃に、船長がスロットルレバーを操作して加速し、高速力となった本船が本件消波ブロックに乗り揚げた可能性があると考えられる。しかしながら、船長が死亡し、同乗者の記憶が失われており、目撃者がいないことから、本船が本件消波ブロックに向首した状況を明らかにすることはできなかった。</p>
<p><b>原因</b></p>	<p>本事故は、本船が、長良川右岸付近を上流に向かって北東進中、本件消波ブロックに乗り揚げたものと推定される。</p>
<p><b>再発防止策</b></p>	<p>今後の同種事故等の再発防止及び被害の軽減に役立つ事項として、次のことが考えられる。</p> <ul style="list-style-type: none"> <li>・水上オートバイの船長は、可航水域の広さ、操縦経験及び技量、同乗者の有無等を基に状況を適切に判断し、常に安全に停止できる速力で航行すること。</li> <li>・水上オートバイの船長は、消波ブロック等の障害物付近を航行する場合、障害物から安全な距離をとること。</li> <li>・水上オートバイの操縦を行おうとする者は、操縦前に飲酒をしないこと。</li> </ul>
