船舶事故調査報告書

令和7年10月8日

運輸安全委員会（海事専門部会）議決

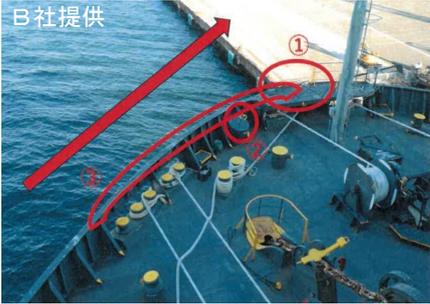
<p style="text-align: center;">図2 B船の一般配置図</p>
乗組員等に関する情報	<p>A 船長A (ブルガリア共和国籍) 58歳 締約国資格受有者承認証 船長 (日本国発給) 交付年月日 2021年5月12日 (2025年10月29日まで有効)</p> <p>B 船長B (フィリピン共和国籍) 48歳 締約国資格受有者承認証 船長 (パナマ共和国発給) 交付年月日 2023年7月27日 (2028年5月10日まで有効)</p>
死傷者等	なし
損傷	<p>A 左舷船首部ブルワークに曲損等、同部ハンドレール等に破損 (写真1参照)</p>

<p style="text-align: center;">写真1 A船の損傷状況</p> <p>①: ハンドレール ②: マッシュルーム型通風筒 ③: ブルワーク</p> <p>B 右舷船尾部甲板上のコンテナ5本に圧損等 (写真2参照)</p>

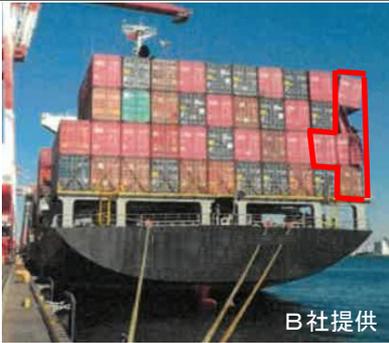
<p>赤枠：コンテナに 圧損等</p> <p>B社提供</p> <p>写真2 B船の損傷状況</p>
<p>気象・海象</p>	<p>気象：天気 曇り、風向 南西、風力 7～8、視界 良好</p> <p>海象：波向 南西、波高 約3m</p> <p>三浦市には、12月20日10時39分に強風注意報及び波浪注意報が発表され、本事故当時も継続中であった。</p>
<p>事故の経過</p>	<p>A船（載貨重量トン15,306MT）は、船長Aほか21人（ブルガリア共和国籍3人、フィリピン共和国籍18人）が乗り組み、貨物約1,019tを積載し、令和5年12月19日17時54分頃に京浜港横浜第3区に向けて広島県広島港を出港した。</p> <p>A船は、法定灯火を表示して、21日03時10分頃、浦賀水道航路南方沖にある水先人乗船地点の到着予定時刻（04時45分）に合わせて速力を調整しながら、東京湾口第1号東方に向けて約7ノット（kn）の速力（対地速力、以下同じ。）で北北東進した。</p> <p>船長Aは、03時20分頃、レーダー映像で左舷方にB船及び航行船2隻（以下「航行船1」、「航行船2」という。）を認め、その情報を航海士（以下「航海士A」という。）及び甲板手と共有した。</p> <p>03時34分頃、釧埼南東方沖において、A船が、風力7～8の南西風と南西から波高約3mの波を受け全速力前進中に、甲板手から、真方位約015°の針路を保持しようと右舵一杯を取っているものの船首方位が左転方向に変化し始めていると報告を受けて、船長は、針路保持が困難になったと思った。</p> <p>船長Aは、03時36分頃、自身の指示で、航海士Aが国際VHF無線電話装置（以下「VHF」という。）を使用してA船の針路が左方に変化している状況をB船に伝えたので、B船がA船の状況を理解していると思った。</p> <p>船長Aは、03時38分頃、レーダー映像でB船との船間距離が約0.4Mに接近したことを認めたことから、航海士Aに指示して、A船の針路が引き続き左方に変化し針路保持が困難であること、B船との距離が近いこと及びA船がB船を右舷側から追い越すことをVHFでB船に伝えた。</p> <p>船長Aは、03時42分頃に更に接近して衝突の危険を感じたので主機を全速力後進としたものの、03時43分頃A船の左舷船首部とB船の右舷船尾部とが衝突した。</p>

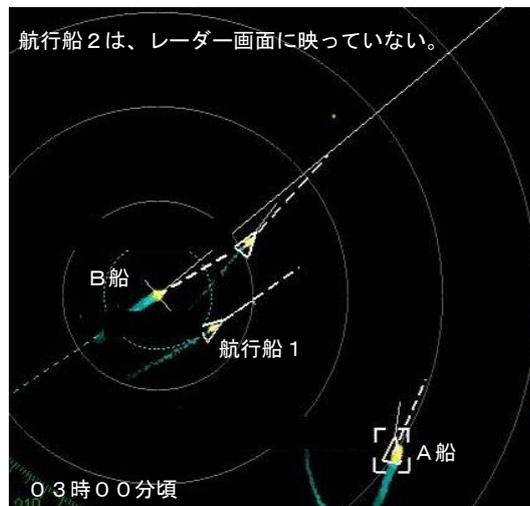
図3 B船のVDR^{*1}に記録されたレーダー映像

船長Bは、レーダー映像でB船の右舷船首方に航行船1及び右舷船尾方に航行船2を認めたが、安全な船間距離であることを確認した。

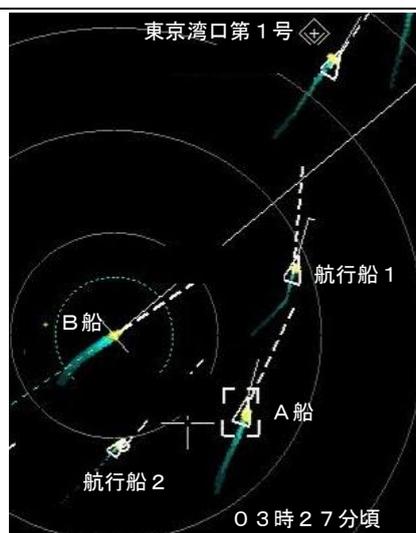
図4 B船のVDRに記録されたレーダー映像

船長Bは、劔埼南南東方沖において、レーダー映像で右舷方1.5M付近に水先人乗船地点に向けてB船より速い速力で航行するA船を認め、事前にA船がB船より早い水先人乗船予定時刻であることを知っていたので、A船がB船の右舷側を追い越していくと思った。

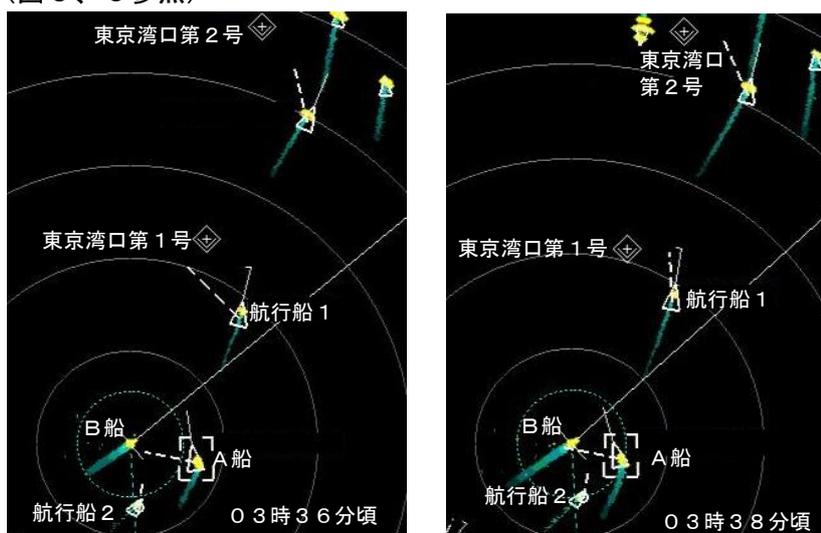
図5、6 B船のVDRに記録されたレーダー映像

船長Bは、A船とのVHFでの交信を通じて、A船の針路保持が困難になっていることを知ったが、A船がB船の右舷側を追い越していくとの意図を聞き、同じ針路で速力を調整しながら操船に当たった。(図5、6参照)

船長Bは、レーダー映像でA船との船間距離が約0.2Mに接近した際、強風によりA船が操船不能に陥っているように見えたので、衝突の危険を感じ、全速力前進及び左舵一杯としたものの、B船とA船とが衝突した。

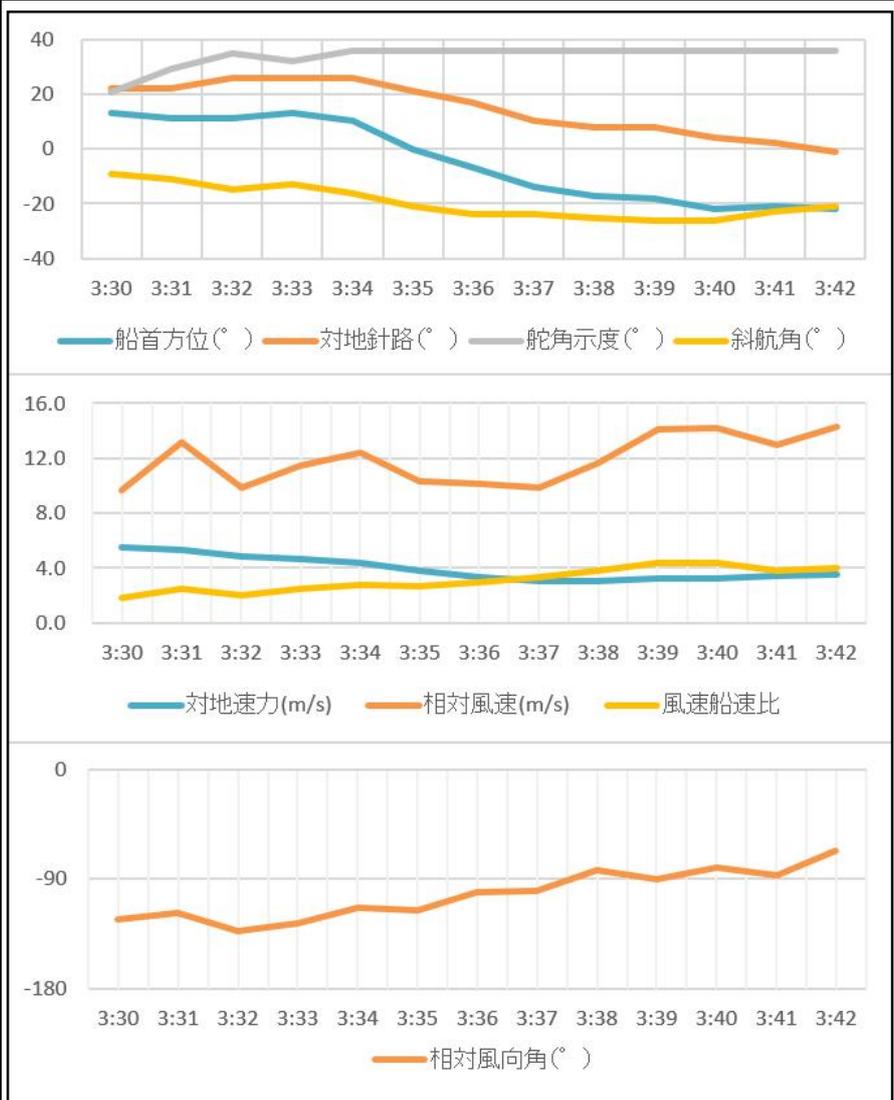
図8 A船の航行状態

表1と図8に03時30分頃から衝突までのA船のAIS情報とVDR記録を示す。180°以上の角度は負の値で示した。03時34分頃以降は右最大舵角を保持しているが船首方位は継続的に左に変化している。この間の03時38~39分頃まで、速力が低下し風速船速比も4を超えるまで増加している。「対地針路-船首方位」で定義する斜航角も負方向に増加して03時39分頃に最大-26°に達している。相対風向角は左斜め後ろから左正横付近まで変化し、03時39分過ぎ以降はしばらく船首方位を保持するが、その後A船は衝突に至る。(図8参照)

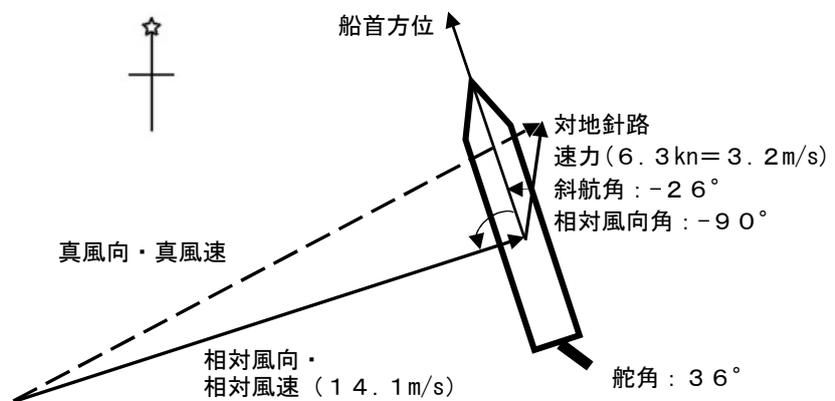
図9 A船の03時39分頃の状況

図9は、斜航角が最大-26°となる03時39分頃の船の状態を示す。A船が風速船速比の大きいほぼ左正横風状態で大きな斜航角を伴いながら右最大舵角で航行している状況が分かる。(図9参照)

<p>船体・機関等の関与 気象・海象等の関与 判明した事項の解析</p>	<p>A あり、B なし A あり、B なし</p> <p>A船は、剣埼南東方沖において、南西の強風を受ける状況下、水先人乗船予定時刻に合わせながら東京湾口第1号東方に向けて北北東進中、船長Aが、減速しなかったことから、B船に対する避航動作が遅れ、主機を全速力後進としたものの、B船と衝突したものと考えられる。</p> <p>船長Aは、A船の針路が引き続き左方に変化し針路保持が困難であること、B船との距離が近いこと及びA船がB船を右舷側から追い越すことをVHFでB船に伝えたことから、B船からの協力動作が得られると期待し、減速しなかったものと考えられる。</p> <p>B船は、剣埼南東方沖において、南西の強風を受ける状況下、水先人乗船予定時刻に合わせながら東京湾口第1号東方に向けて北東進中、船長Bが、A船との安全な距離をとらずに、針路及び速力を保持したことから、A船に対する避航動作が遅れ、全速力前進及び左舵一杯としたものの、A船と衝突したものと考えられる。</p> <p>船長Bは、次のことから、海上衝突予防法上の被追越し船（以下「保持船」という。）として針路及び速力を維持し、A船との安全な距離をとらなかつたものと考えられる。</p> <p>(1) 事前にA船がB船より早い水先人乗船予定時刻であることを知り、A船がB船の右舷側を追い越していくと思ったこと。</p> <p>(2) 03時38分頃、A船とのVHFでの交信を通じて、A船の針路保持が困難になっていることを知ったがA船がB船の右舷側を追い越していくことの意図を聞いたこと。</p> <p>(3) B船の針路及び速力が変化なかったこと。</p>
<p>原因</p>	<p>本事故は、夜間、剣埼南東方沖において、南西の強風を受ける状況下、水先人乗船予定時刻に合わせながら東京湾口第1号東方に向けて、A船が北北東進中、B船が北東進中、船長Aが、減速しなかったため、また、船長Bが、A船との安全な距離をとらずに、針路及び速力を保持したため、互いに避航動作が遅れ、両船が衝突したものと考えられる。</p> <p>船長Aが、B船と距離を離さなかつたのは、B船からの協力動作が得られると期待したことによるものと考えられる。</p> <p>船長Bが、安全な距離をとらなかつたのは、保持船としての動作をとったことによるものと考えられる。</p>

<p>再発防止策</p>	<p>今後の同種事故等の再発防止に役立つ事項として、次のことが考えられる。</p> <ul style="list-style-type: none"> ・自動車専用船の船長は、自船の強風下の操船限界を理解した上で、強風による操船困難が予想される場合には、輻輳海域の航行を避けること。

<ul style="list-style-type: none">・ 船長は、強風下で自船の保針が困難な状況に陥った場合、周囲の通航船舶に速やかに状況を通報し、付近通航船舶等への接近を回避すること。・ 船長は、接近する他船から針路保持ができない旨の通報を受けた場合、VHF等を活用して自船の操船意図を明確に伝えた上で、針路速力を調整し相手船と安全な距離をとること。
--	--
